ARAIB/R 07-04

한국철도공사 동해남부선 경주역구내 화물열차 탈선사고('06.9.29)

철도사고조사보고서

운영기관 : 한국철도공사
운행노선 : 동해남부선
발생장소 : 경주역구내(경북 경주시 성동동 소재)
사고유형 : 열차탈선
사고일시 : 2006. 9. 29(금) 21:10경

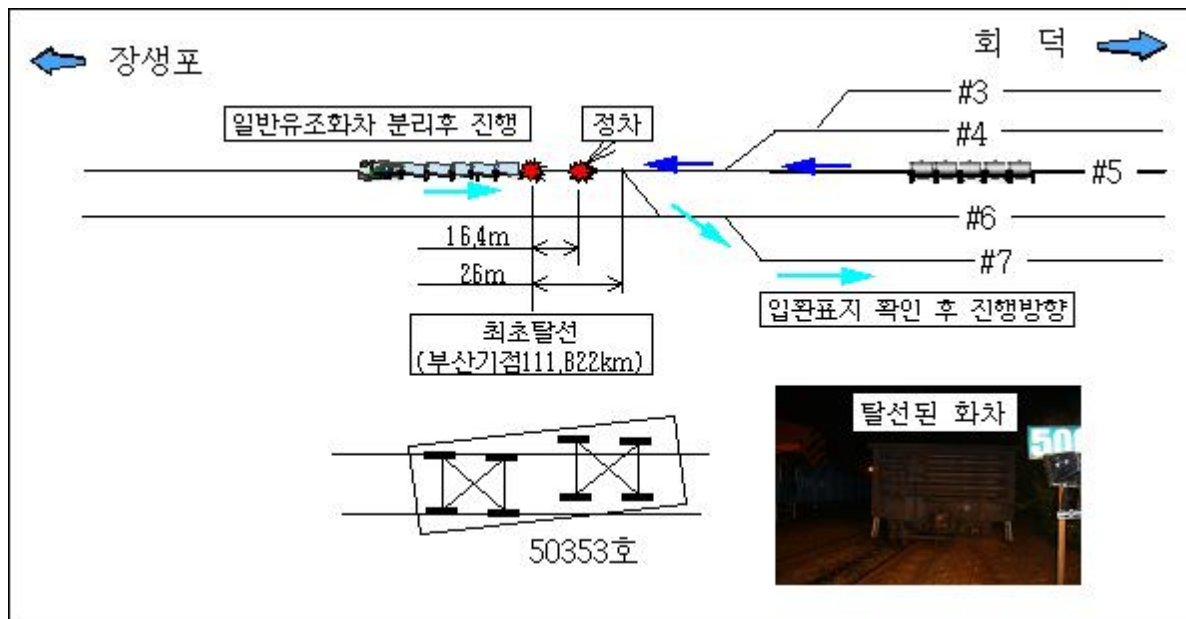
그림 2. 탈선 진행도

울동역으로부터 약 12km 떨어진 경주역에는 정시보다 약 1시간 34분 지연된 21시 2분경에 도착하였고, 도착 후 기관차 후부에 연결되어 있던 무개화차(3) 10량을 유조화차 18량과 분리한 후에 측선인 제 7번선에 유치시키기 위해 후진으로 이동하는 과정에서 10량째에 연결된 화차의 후부(後部)대차가 진행방향 좌측으로 탈선하였다.

탈선 진행도는 그림 2와 같다.

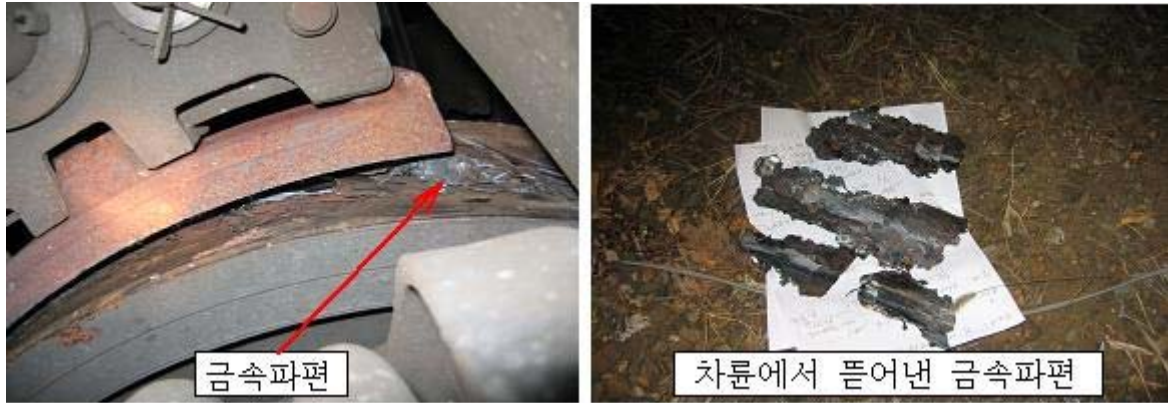
그림 3. 차륜에 들러붙은 금속파편

당시에 탈선한 후부대차의 4개 차륜 답면에 그림 3과 같이 불규칙하게 적층된 금속파편이 최대 크기 두께 25mm, 폭 50mm, 길이 620mm 정도로 차륜의 동일한 위치에 각각 들러붙어 있었던 것으로 볼 때, 이 금속파편으로 인해 차륜이 궤도를 원활히 회전하지 못하고 차륜 플랜지(Flange)가 레일을 타고 올라 탈선한 것으로 보여진다.

탈선화차의 차륜 답면에 금속파편이 형성된 원인은, 최초에 수용제동기(13)가 체결된 상태에서 운행되면서 차륜 답면 및 제륜자가 고온 발열되어 차륜 답면에 제륜자 금속파편이 용착되었고, 이로 인해 차륜의 회전이 원활하지 못해 차륜의 미끄러짐이 간헐적으로 반복되면서 차륜, 제륜자 및 레일의 표면이 마모 용착된 것으로 추정한다.

2006년 9월 29일 경주역에서 발생한, 제5203 화물열차의 탈선은 무개화차 분리를 위해 측선으로 후진하여 이동하는 과정에서 열차의 마지막에 연결되어 있던 무개화차 후부(後部)대차가 차륜 4개에 들러붙은 금속파편으로 인해 차륜이 궤도를 원활히 회전하지 못하여 탈선된 것으로 판단한다.

탈선화차의 차륜 답면에 금속파편이 형성된 원인은, 최초에 수용제동기가 체결된 상태에서 운행되면서 차륜 답면 및 제륜자가 고온 발열되어 차륜 답면에 제륜자 금속파편이 용착되었고, 이로 인해 차륜의 회전이 원활하지 못해 차륜의 미끄러짐이 간헐적으로 반복되면서 차륜, 제륜자 및 레일의 표면이 마모 용착된 것으로 추정한다.

1. 열차 출발 전 및 운행 중 제동장치 상태, 차륜 상태 등에 대한 확인을 철저히 할 수 있는 책임검수 방안을 검토·시행할 것

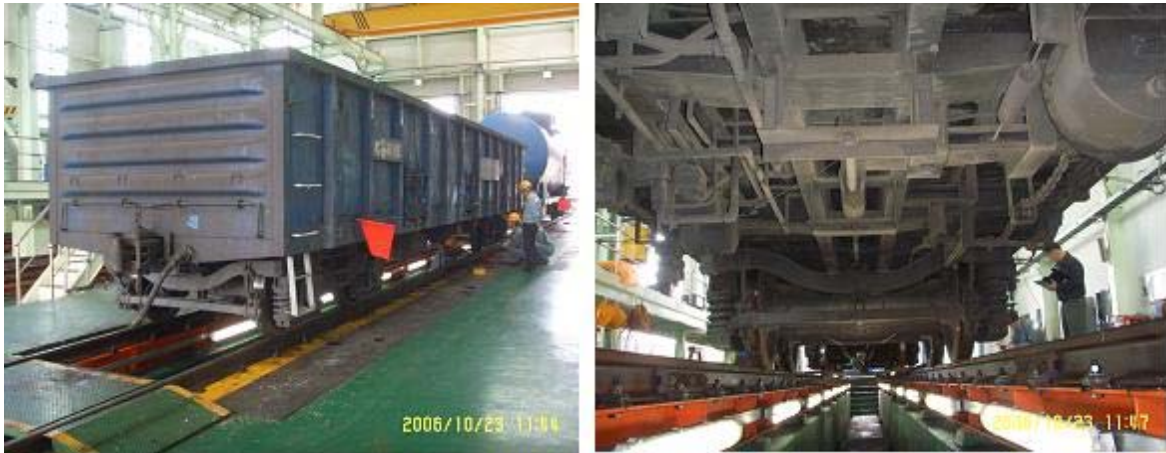
그림 6. 제동시험 중인 탈선화차

탈선화차를 유치시켜 놓은 경주역구내 정비장에서 탈선화차의 제동장치 성능에 대해서 이상 유무를 확인하기 위한 시험을 7회 반복 실시한 결과, 화차를 최초에 제작할 때의 성능시험 기준을 만족하는 것으로 확인되었다.

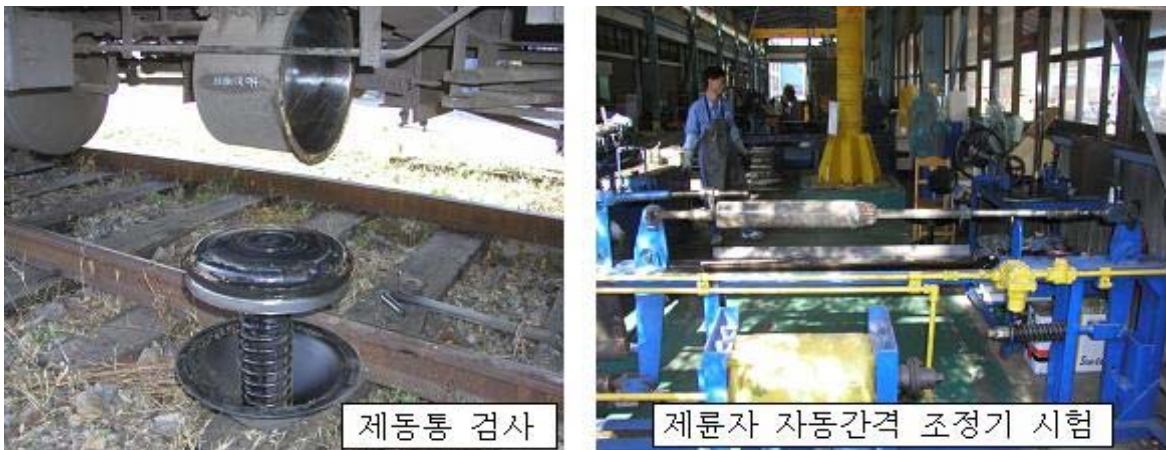
그림 7. 부품 검사 및 시험

철도공사 대전차량관리단에서 그림 7과 같이 제동장치의 주요 기능품인 제동통(11) 및 제륜자 자동간격 조정기(12)를 분해하여 내부 부품의 이상 유무를 확인한 결과 이상이 발견되지 않았고, 자동간격 조정기는 전용시험기를 이용하여 작동상태를 확인한 결과 또한 이상이 없었다.

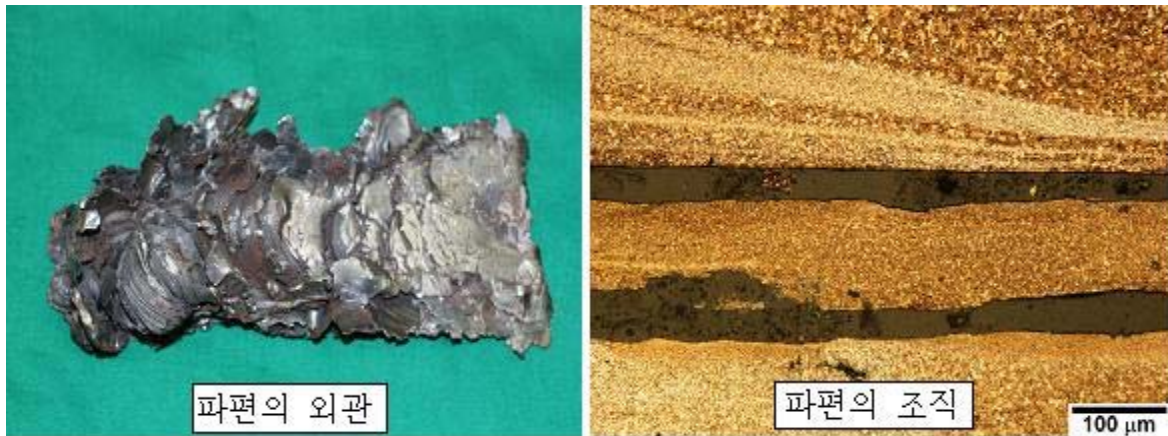
그림 8. 금속 파편

- 제륵자는 금속조직을 관찰한 결과, 마찰면에서 조직이 부분적으로 열화되었지만 사고와는 관련성이 없는 것으로 분석되었다.
- 금속파편은 그림 8과 같이 금속이 한층 씩 차례로 적층되면서 생성되었는데, 이는 심한 마찰에 의해 각 층이 형성되었으며, 계속된 마찰로 인해 열이 발생하여 소재를 변화시킨 것으로 추정하고, 조직은 탄소강(레일 또는 차륵)이 변형된 것임을 나타낸다.

- 금속파편의 화학성분을 분석한 결과는 표 3과 같다. 탄소 성분은 레일의 탄소성분 기준값과 가깝게 분석이 되었으나, 나머지 성분들은 어디로부터 유래(由來)되었는지 알 수 없었다.

차륜에 찰상이 발생하면 제륜자 또는 차륜의 금속이 찰상부분 바로 뒷부분에 용착되는 것이 일반적인 현상이나, 화학성분 분석결과 탄소성분이 레일의 탄소성분과 가까운 것으로 분석된 것을 볼 때, 금속파편의 일부는 레일로부터 마모되어 적층이 된 것으로 추정한다.

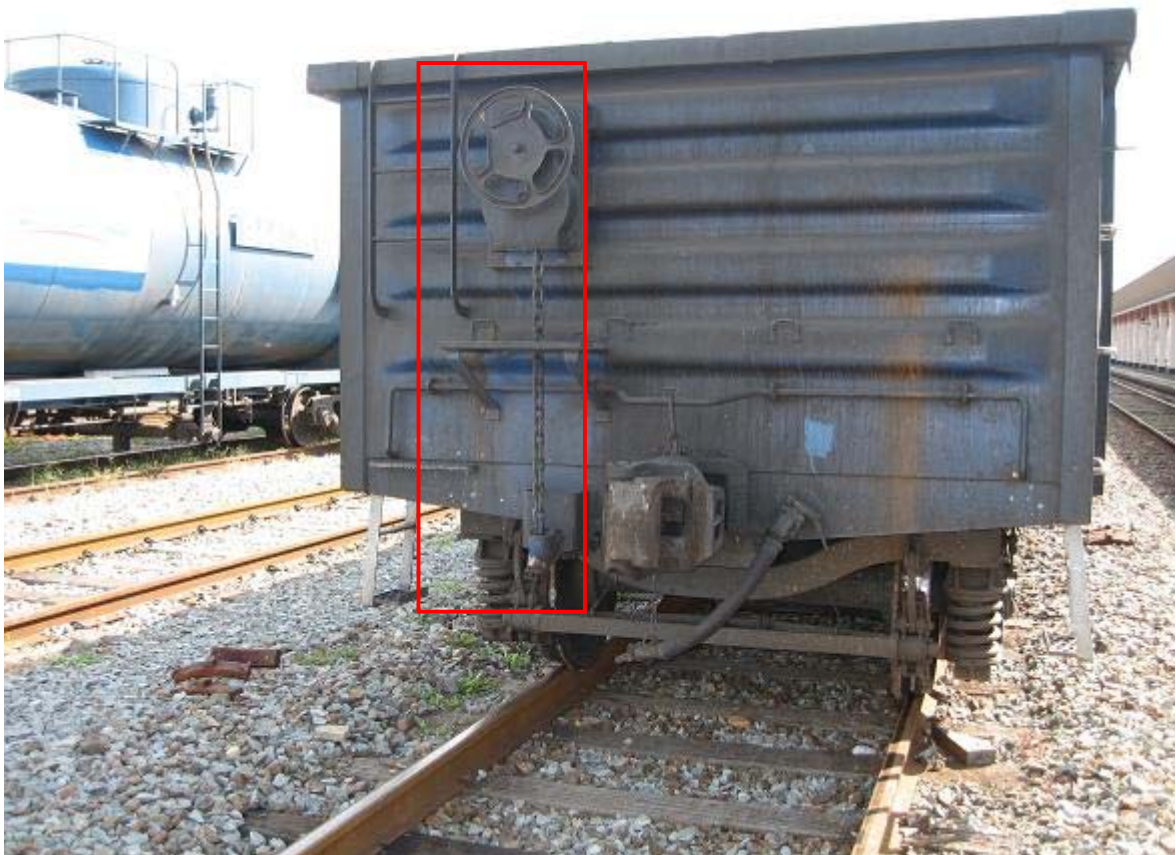
그림 9. 무개화차 수용제동기 핸들

수용제동기 체결로 인해 금속파편이 형성된 것으로 추정하는 근거는, 울동역에서 차량상태를 확인할 때 수용제동기가 체결되어 있었음을 기관사가 진술하였고, 탈선화차의 후부(後部)대차 4개 차륜에서 금속파편이 발견된 점으로 미루어 볼 때 최초의 완해불량은 후부대차 4개 차륜에만 수용제동력을 전달하는 수용제동기의 체결로 발생하였을 가능성이 많다.

무개화차 후부에 설치된 수용제동기 핸들과 체인은 그림 9와 같다.
