ARAIB/R 07 - 06

한국철도공사 경부선 소정리역구내 화물열차탈선(06. 12. 17)

철도사고조사보고서

항공·철도사고조사위원회

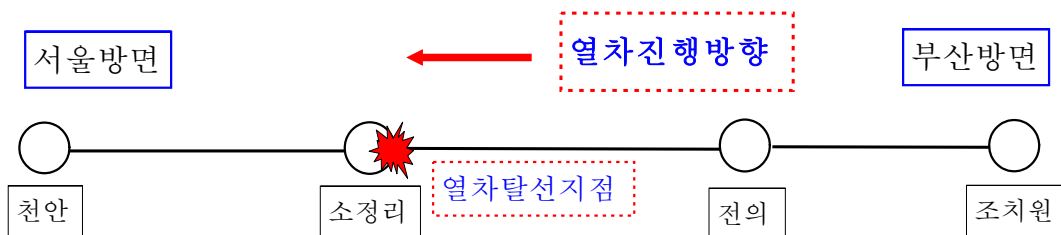
그림 1. 사고 발생 개략도

2006년 12월 17일 12시 13분경 한국철도공사 소속 제3114화물열차(온산역 출발 ⇒ 성북역 도착)가 경부선 소정리역 진입중 제52호 선로전환기 상에서 기관차 앞쪽 대차 차륜 6개가 탈선하였다.

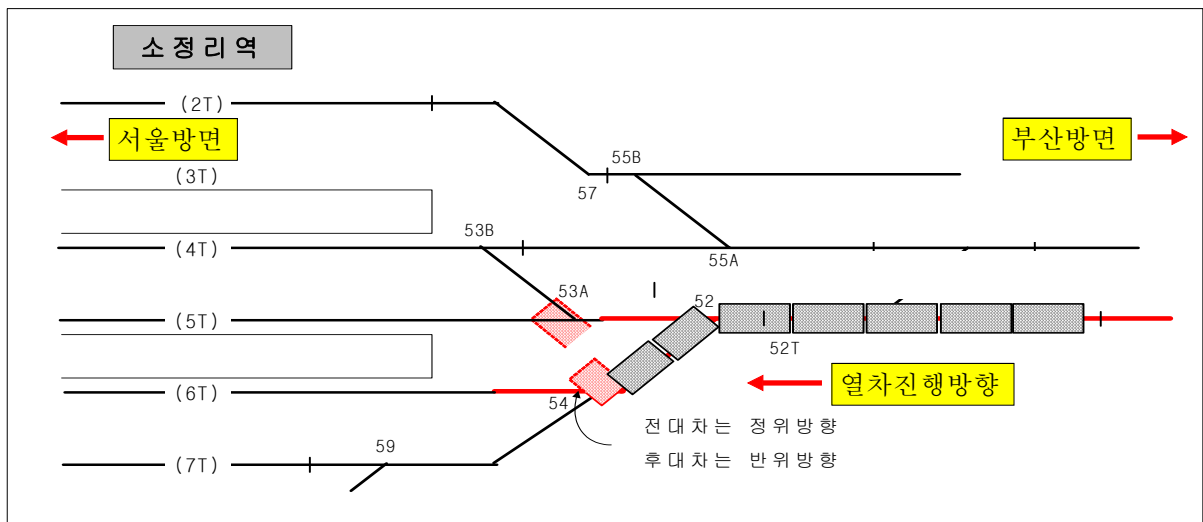
그림 2. 사고현장 구내배선도

역무과장은 12:09경 선로전환기 상태를 확인하기 위해 뒤늦게 역무원을 현장에 출동시켰고, 제3114화물열차 기관사는 12:13경 제52호 선로전환기를 지날 무렵 '꽝'하는 소리와 함께 기관차가 좌·우로 요동이 있어 비상제동을 걸었으나, 그림 2, 3과 같이 기관차 앞쪽 대차 차륜 6개가 탈선되었다.

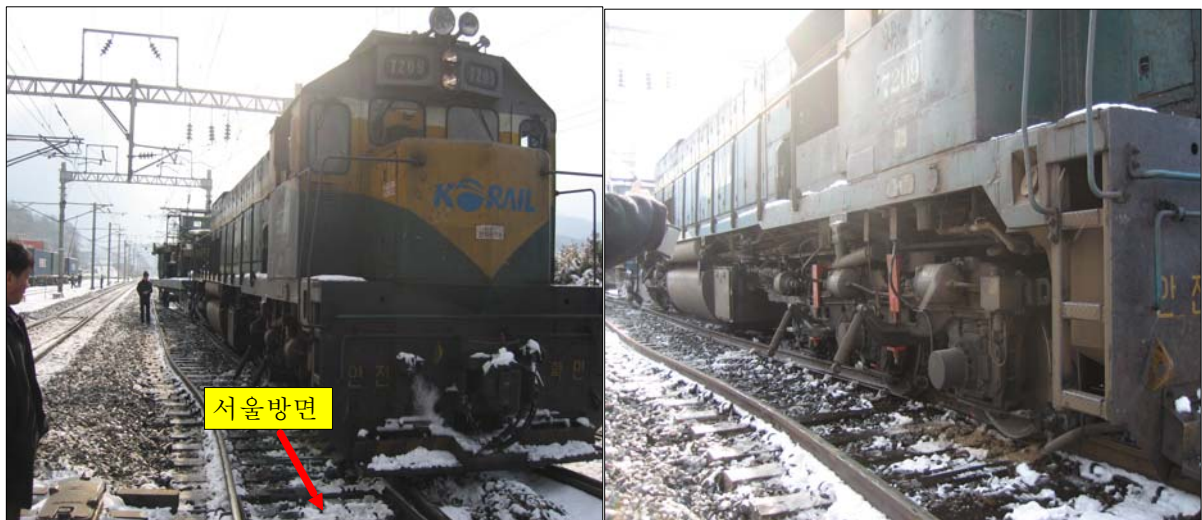
그림 3. 사고현장 전경사진

제3114화물열차는 기관차번호 7209호, 현차 16량, 환산 17.8량으로 기관차 앞쪽 대차 차륜 6개는 본선(5번)으로 진입하여 탈선되어 있었고, 뒤쪽 대차 6개는 부분선(6번) 으로 진입하여 있었다. 사고 발생 후 후부 화차 총 16량중 15량은 분리하여 소정리역 다음역(부산방면)인 전의역으로 입환조치 되었다.

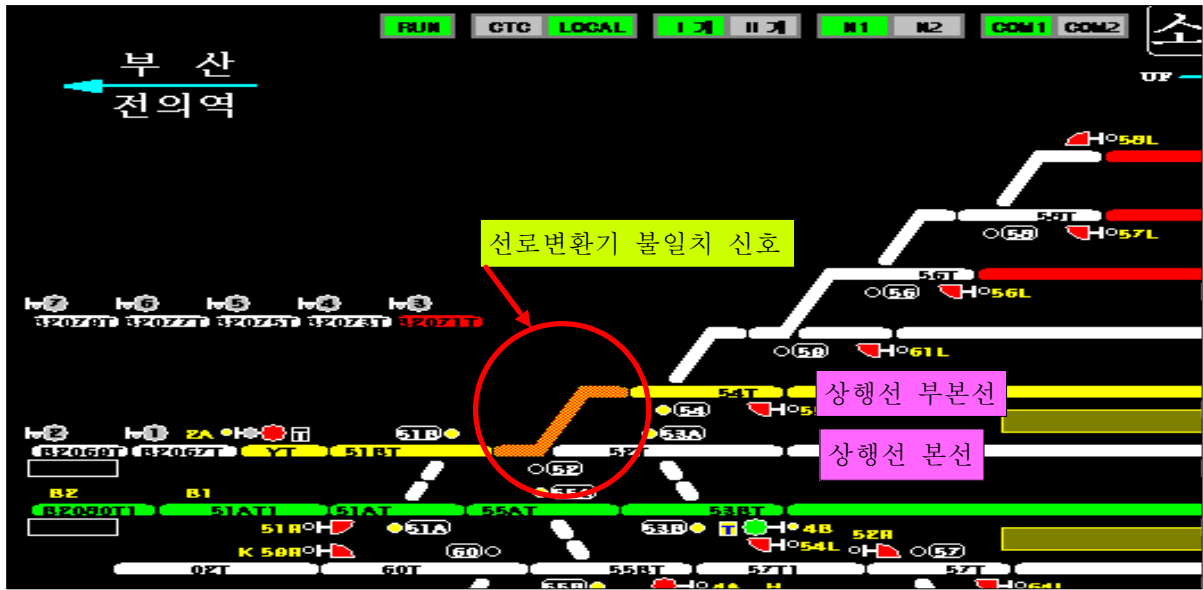
그림 4. 소정리역 전자연동장치 화면

사고 발생 전 그림 4.와 같이 소정리역 전자연동장치 화면에는 제52호 선로전환기에 장애 표시가 나타나 있는것을 확인하였다.

그러나 역무과장은 선로전환기 잠김상태 등 관계진로에 이상없음을 확인하지 않은 채 관제사에게 진행신호 현시취급이 되지 않는다고 보고하여 진행수신호 현시취급 생략승인번호를 요청한 것은 운전취급규정을 위반한 것이다.

1. 전자연동장치 화면의 장애발생시 반드시 현장을 확인 후 조치하도록 역무과장, 관제사 등 운전취급자 교육을 강화할 것
2. 운전취급자가 장기간 업무공백 이후 복귀시, 적응 기간을 두어 운전취급 업무에 적응한 후 업무에 임할수 있도록 할 것
3. 폭설 및 한파에 대비한 합동제설반 편성은 현장 여건을 고려하고, 제설 작업시 선로전환기 우선 제설 및 작동상태 확인
4. 결빙으로 인한 선로전환기 장애예방을 위하여 해빙장치 설치를 검토할 것

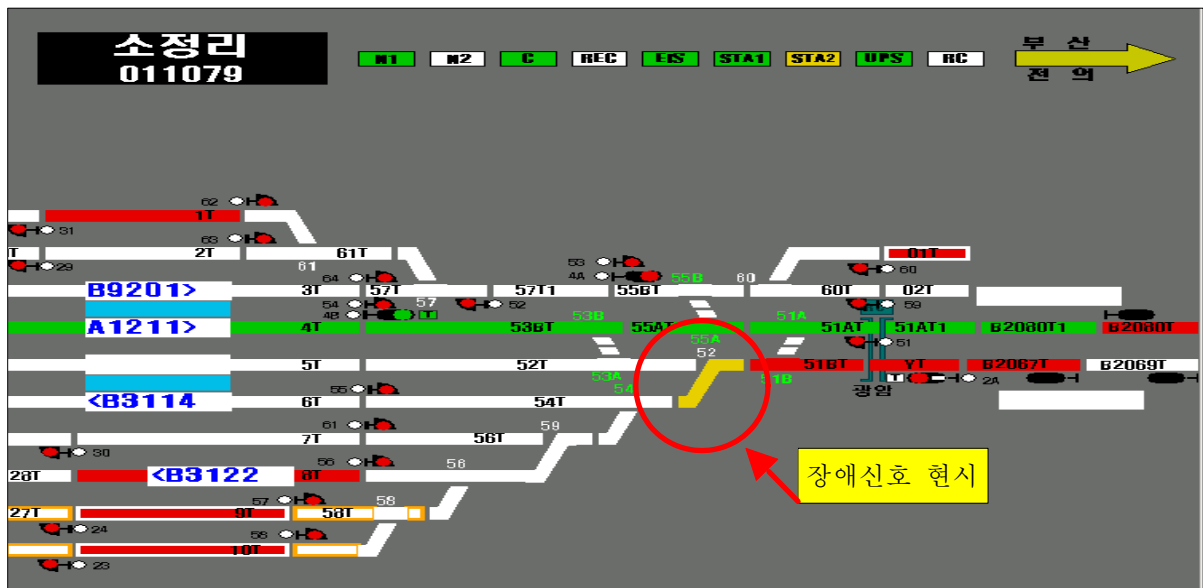
그림 5. 철도교통관제센터의 소정리역 전자연동장치 화면

사고 발생 전 그림 5와 같이 종합관제센터의 소정리역 전자연동장치 화면에는 제52호 선로전환기에 문제가 발생하여 장애신호가 표시되어 있는 것을 확인하였다.

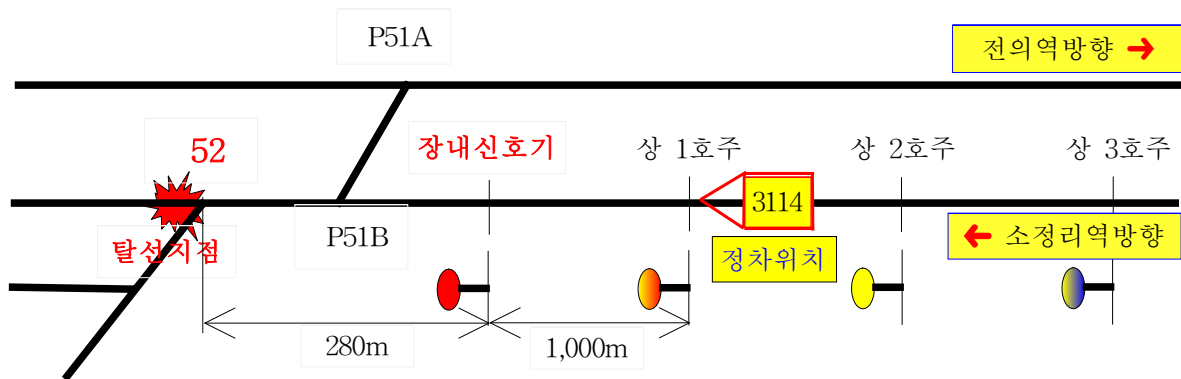
그림 6. 소정리역 신호기 배치 개략도

그림 6, 7.과 같이 제3114화물열차의 운행 및 속도 기록을 확인한 결과 제1폐색신호기 전방에서 정차 후 25km/h 속도로 소정리역구내에 진입하였으며, 제52호 선로전환기 상에서 탈선하였다.

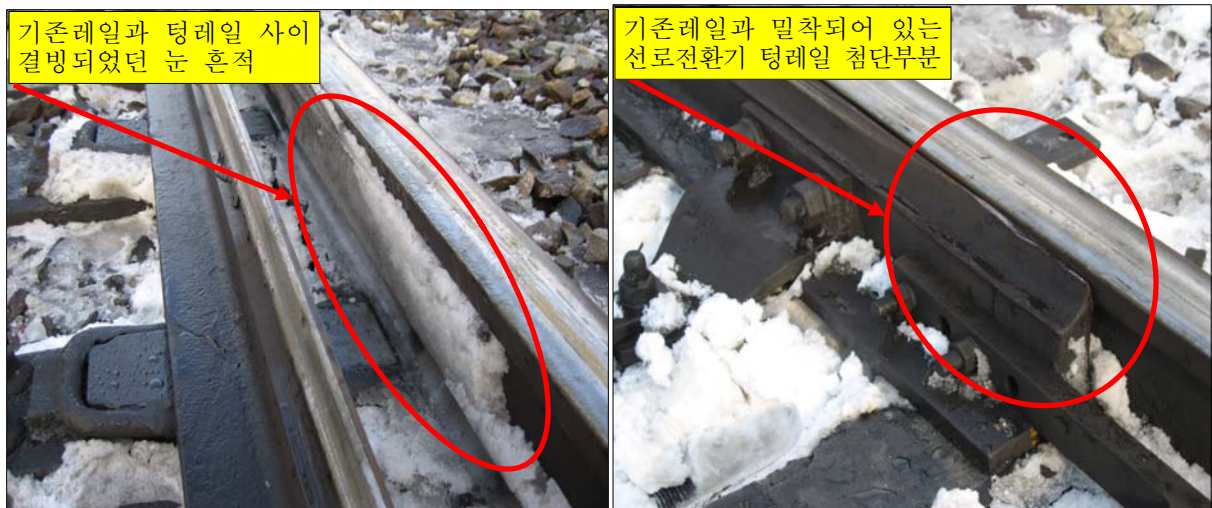
그림 8. 소정리역 제52호 선로전환기

사고 발생 전날 밤부터 당일 오전까지 내린 눈이 선로전환기 텅레일과 기존 레일 사이에 쌓여 그림 8. 좌측사진과 같이 결빙되면서, 선로전환 시 선로전환기 텅레일과 기존 레일이 그림 8. 우측사진과 같이 완전히 밀착하지 않아 장애가 발생하였다.

선로전환기가 완전히 밀착되지 않은 상태에서 제3114화물열차가 소정리역 구내로 진입하다가 탈선하였으며, 이때 기관차 앞쪽 대차 차륜이 선로전환기 텅레일 침단을 충격하여, 텅레일과 기존레일 사이에 쌓여 결빙된 눈이 떨어지면서 장애가 발생하였던 선로전환기가 작동하여 복구되었고, 선로가 전환되어 뒤쪽 대차는 상행선 부분선으로 진입하게 되었다.

이후 선로전환기가 정상 작동되어 열차가 정상운행되는 것을 볼 때, 선로전환기 고장에 의한 탈선은 아닌 것으로 보여진다.

또한, 서류상으로는 07:10~07:50, 09:10~09:50 2회에 걸쳐 제설 작업을 실시하였다고 되어 있으나, 제설작업이후 눈이 0.8cm 내렸는데 12:06경에 선로 전환기 침단부분이 결빙되어 장애가 발생하였다는 것은 제설 작업을 성실히 수행하지 않은 것으로 보여진다.

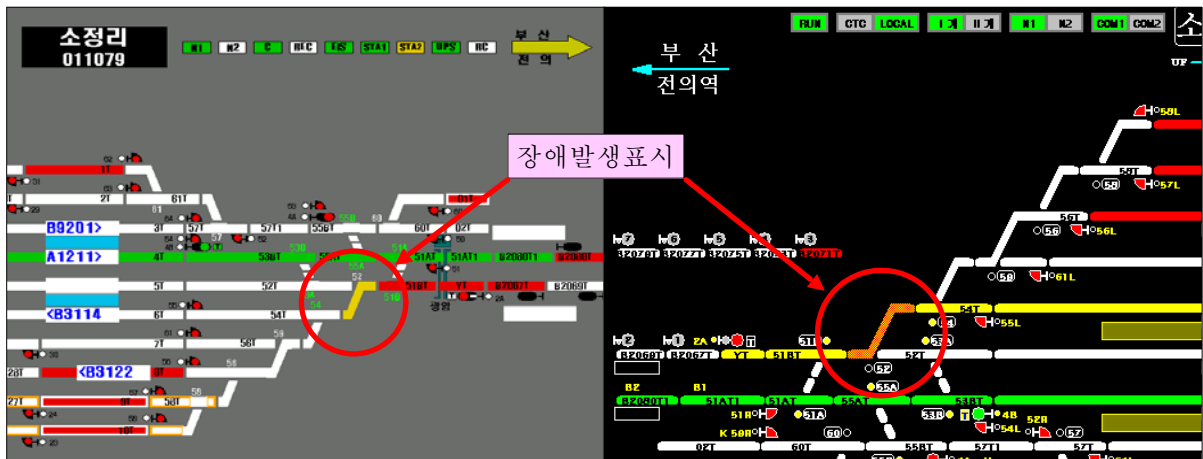
그러나 관제사는 그림 9, 10.과 같이 소정리역 제52호 선로전환기 장애 발생 현시가 관제실의 전자연동장치 화면에도 현시되었음에도 불구하고 관계역 계원과 협의 등 열차가 진입 또는 진출하여도 안전상 이상없음을 확인하지 않은 채 수신호 현시취급 생략승인번호를 부여한 것은 운전취급규정을 위반한 것이다.
