ARAIB/R 07-09

한국철도공사 경부선 수원역구내 새마을호 동력차 화재사고('07.1.8)

철도사고조사보고서

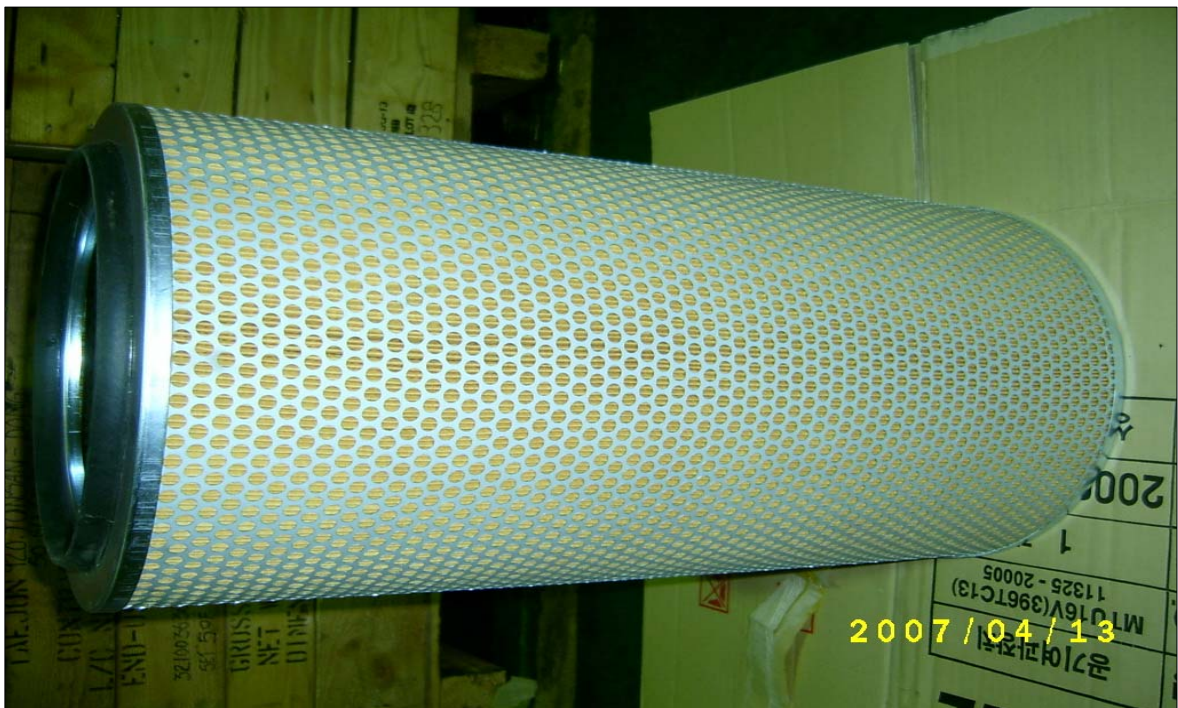
그림 3. 공기 여과기(여과지 및 여과망)

공기 중에 함유된 불순물을 제거하는 역할을 하는 그림 3의 공기 여과기(여과지 및 여과망)는 한국철도표준규격 KRS EQ 0001-06 R에 의해 제조 및 검사가 되었다. 규격에서 난연(難燃) 성능은 규정을 하고 있지 않다. 소손된 공기 여과기는 교환주기가 3개월로서 2006년 9월 28일 실시한 1년 검수 시에 교환한 이후 사고일 현재까지 79일이 경과된 상태였다.

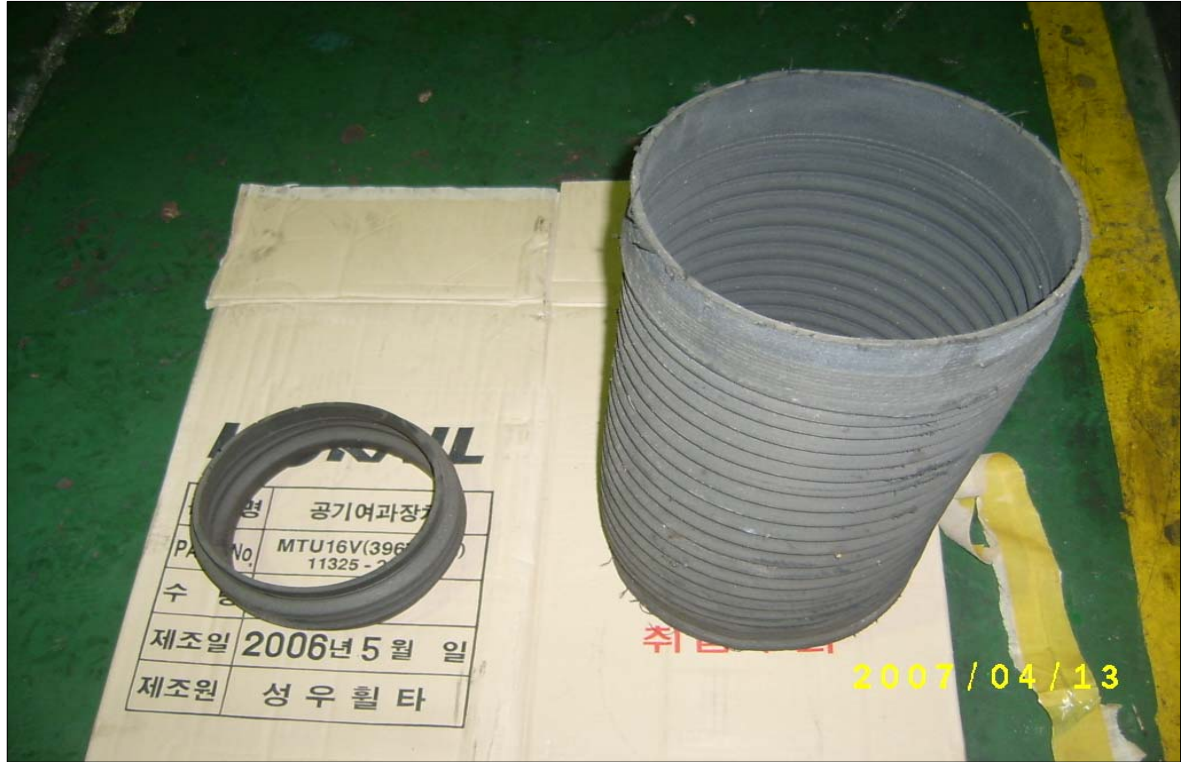
그림 4. 고무 주름관

엔진 상부의 천정에 설치된 소음기 카바에는 600℃까지 견디는 유리섬유 불연재가 시공되어 있으나, 흡입 공기관에 설치된 그림 4의 고무 주름관 및 기관실 천정 및 측면에 시공된 흡음재는 100℃까지의 내열(耐熱) 성능만 가지고 있다.

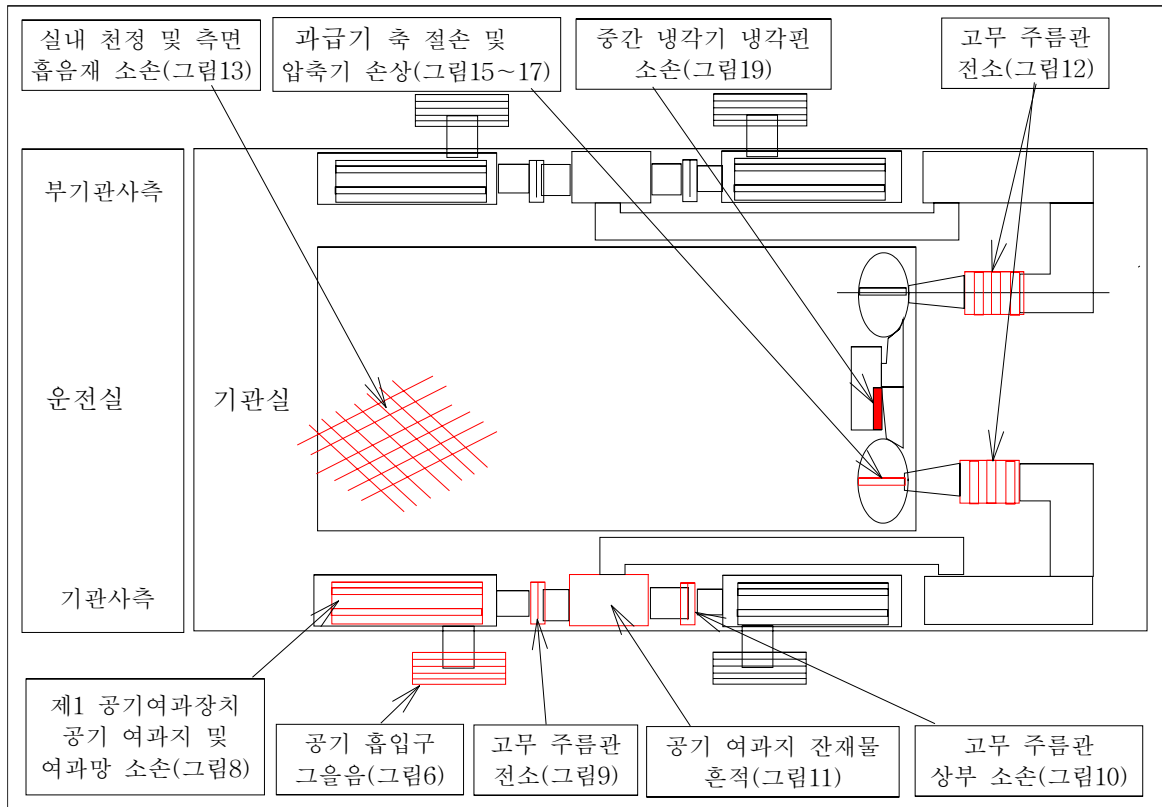
그림 5. 기관실 내부 손상 개략도

기관실 내부의 손상 개략도는 그림 5와 같다.

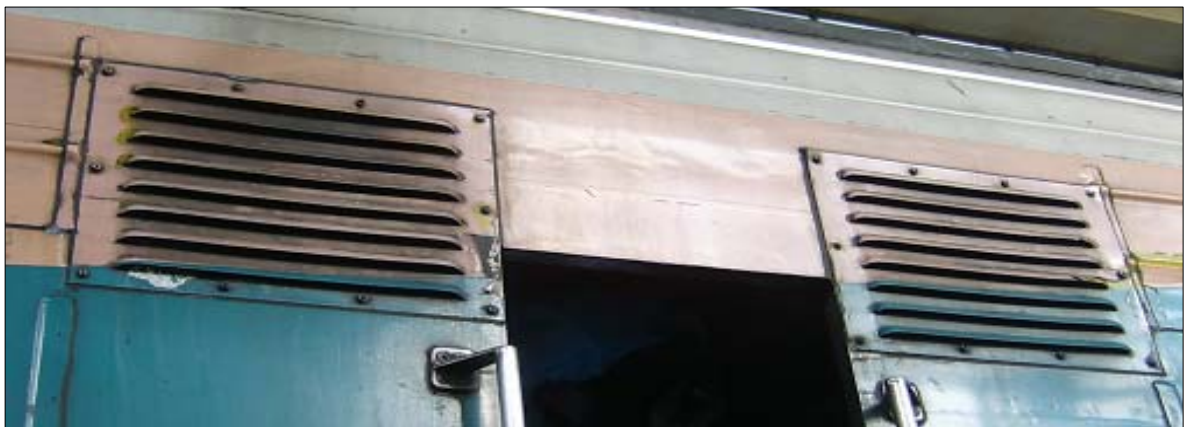
그림 6. 공기 흡입구

그림 6은 기관실측 외부에서 촬영한 공기 흡입구의 모습으로 좌측의 제1 공기여과장치쪽 흡입구가 심하게 그을려 있었다.

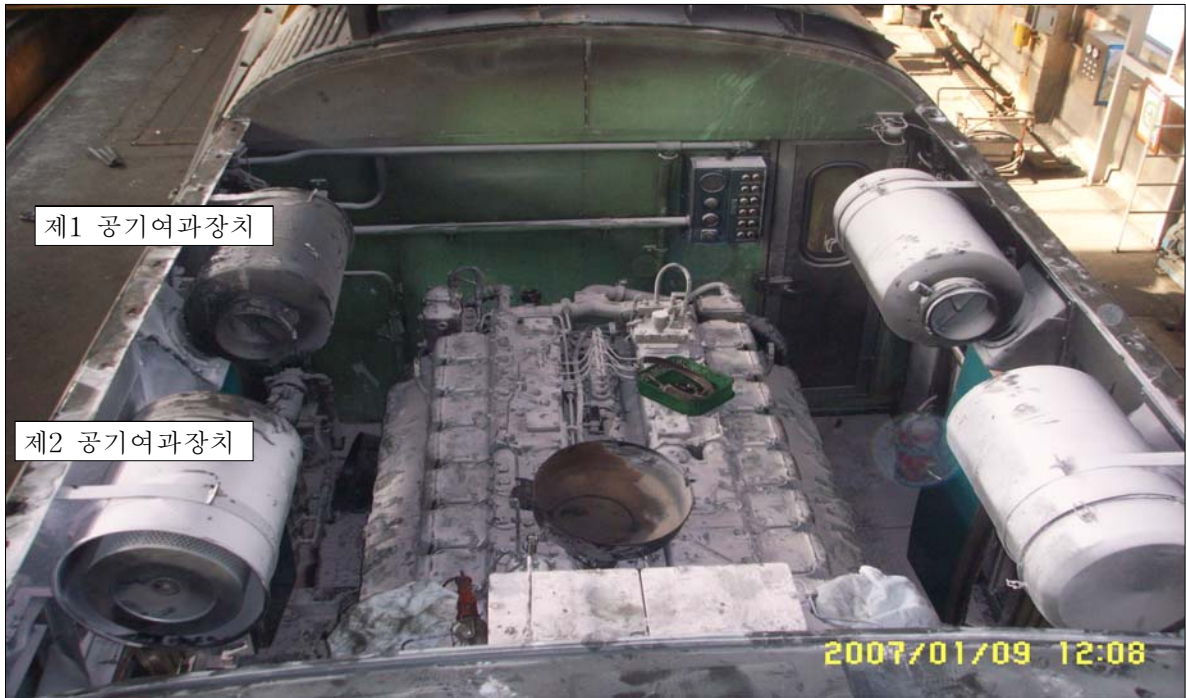
그림 7. 기관실 내부의 엔진 상부

그림 7은 기관실 뒤쪽에서 촬영한 엔진 상부의 모습으로 제1 공기여과장치의 외부가 심하게 소손되어 있었다.

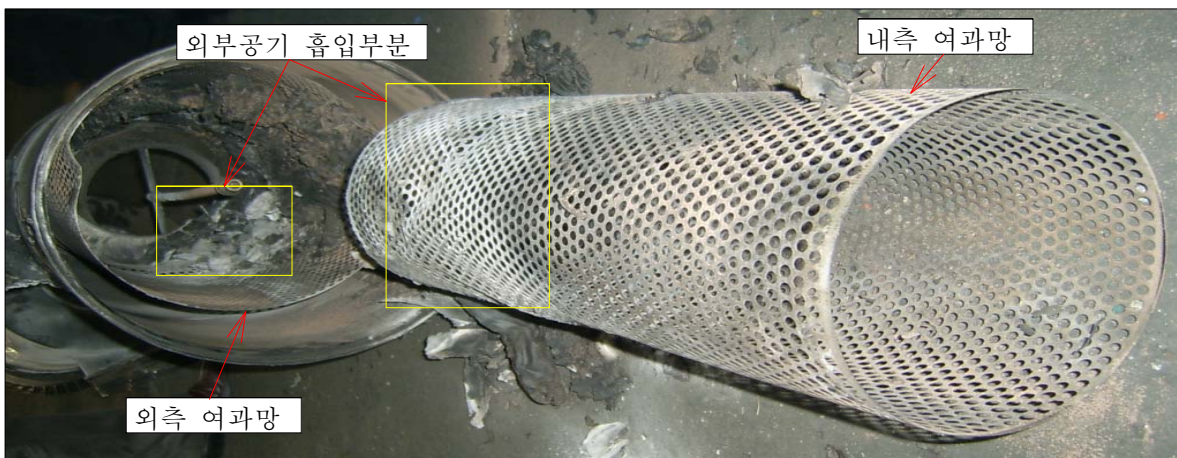
그림 8. 제1 공기여과장치 내부 소손상태

기관사측 공기여과장치 및 공기관의 손상 상태는 그림 8과 같이 제1 공기여과장치를 분해하여 내부를 점검한 결과 공기 여과지(濾過紙)가 전소(全燒)되어 부서지는 상태가 되었고 금속 여과망은 화염에 심하게 변형이 되었다. 특히 외부공기가 흡입되는 입구 부분의 여과지 및 여과망이 다른 부분에 비해서 손상이 심하였다.

제1 공기여과장치가 소손되었고 다른 3개의 공기여과장치는 이상이 없었다. 특히 외부 공기가 유입되는 부분의 공기 여과지가 다른 부분에 비해 집중적으로 전소되었으며 여과망 또한 변형이 심하였다.(그림 8)

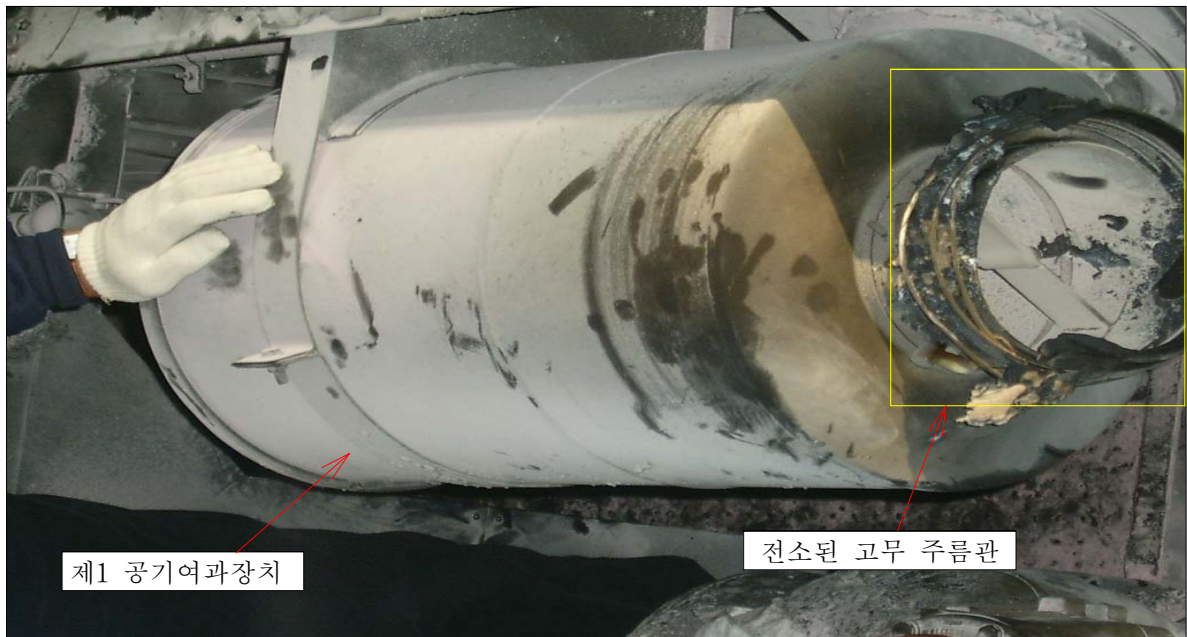
그림 9. 전소(全燒)된 고무 주름관

그리고 그림 9와 같이 제1 공기여과장치와 공기관이 이어지는 부분의 원통형 고무주름관이 화염으로 인해 대부분 녹아내렸다.

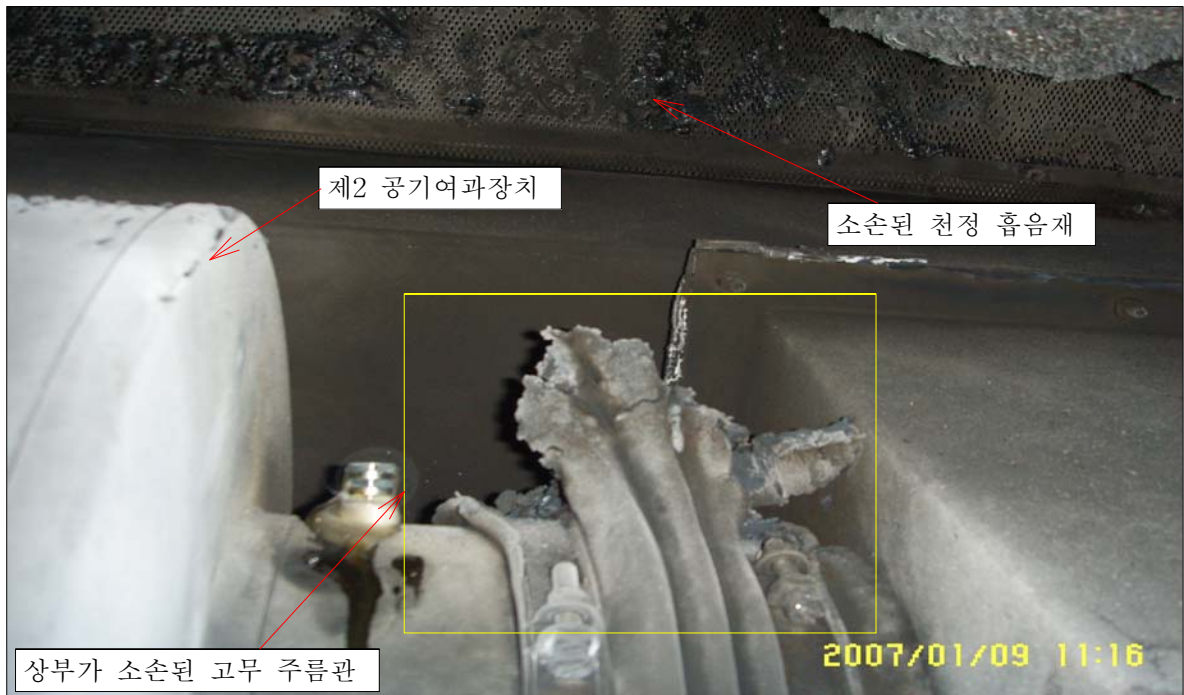
그림 10. 상부가 소손된 고무 주름관

또한 그림 10과 같이 제2 공기여과장치와 공기관이 이어지는 부분의 원통형 고무 주름관 상부(上部)가 천정의 흡음재가 타면서 발생한 화염에 의해 소손되었으며

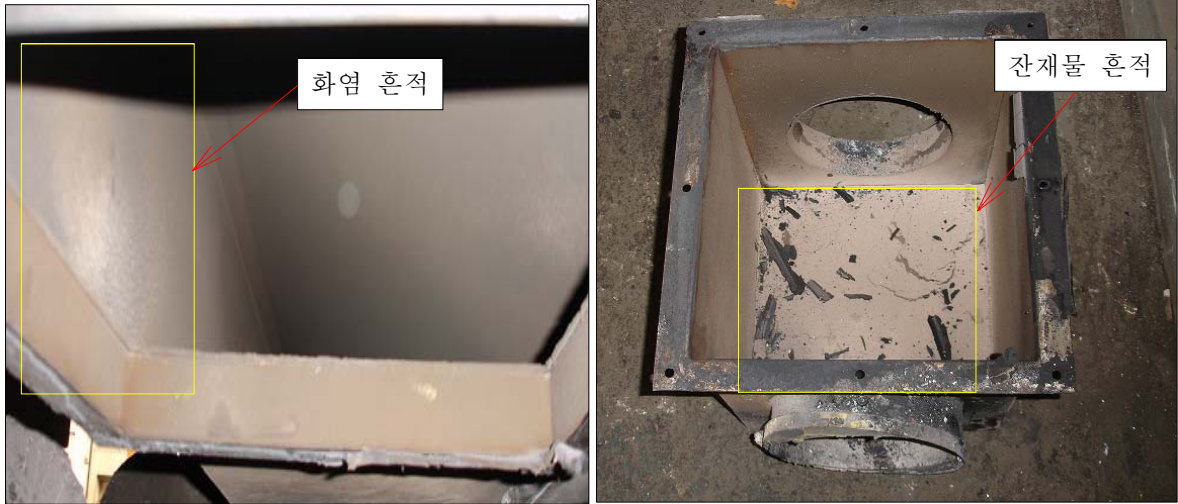
그림 11. 연결 공기관 내부 상태

연결 공기관 내부를 관찰한 결과 그림 11과 같이 화염이 입구쪽으로 나 있었고 공기관 내부에는 공기 여과지의 타다 남은 잔재물이 발견되었다.

제1 공기여과장치와 제2 공기여과장치가 합류되는 공기관 내부에서 타다 남은 공기 여과지의 잔재물이 발견되었고 화염의 진행방향이 입구에서 과급기쪽으로 나 있었던 점으로 볼 때 과급기에서 먼저 화재가 발생하여 화염이 역류되었을 가능성은 없다.(그림 11)

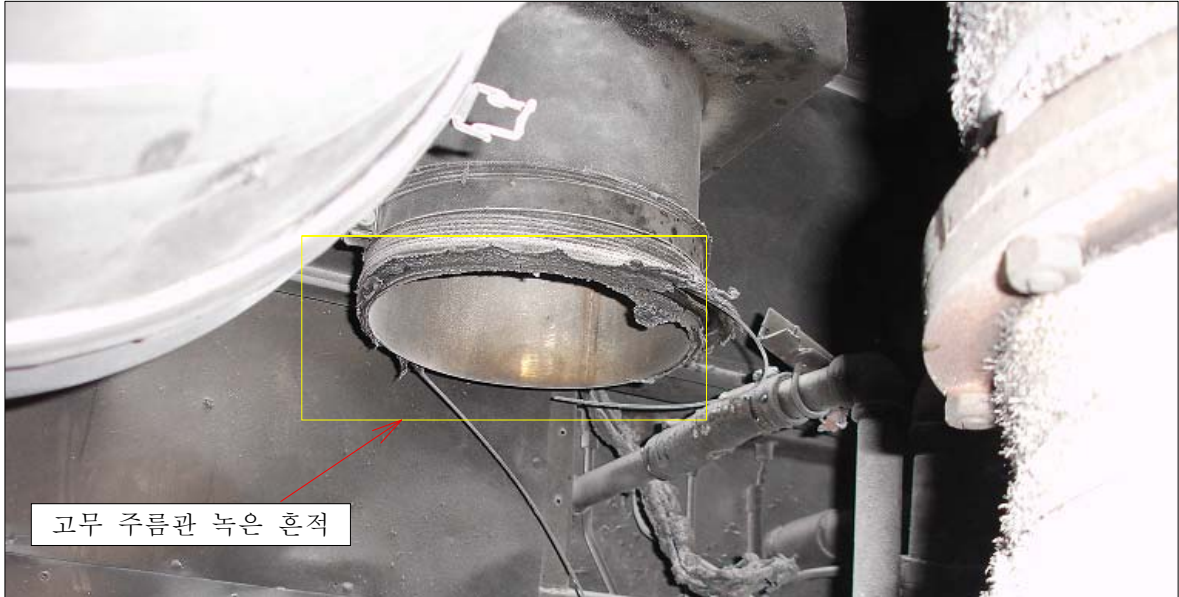
그림 12. 고무호스 소손 흔적

엔진 상부의 좌우측에 각각 설치되어 과급기에 연결되는 공기관 상부의 원통형 고무 주름관은 그림 12와 같이 화염에 녹아내렸다.

과급기로 유입된 불탄 잔재물은 공기관내에서 발생한 화염에 의해 공기 여과지 및 고무 주름관이 연소되면서 발생되었다.(그림 12)

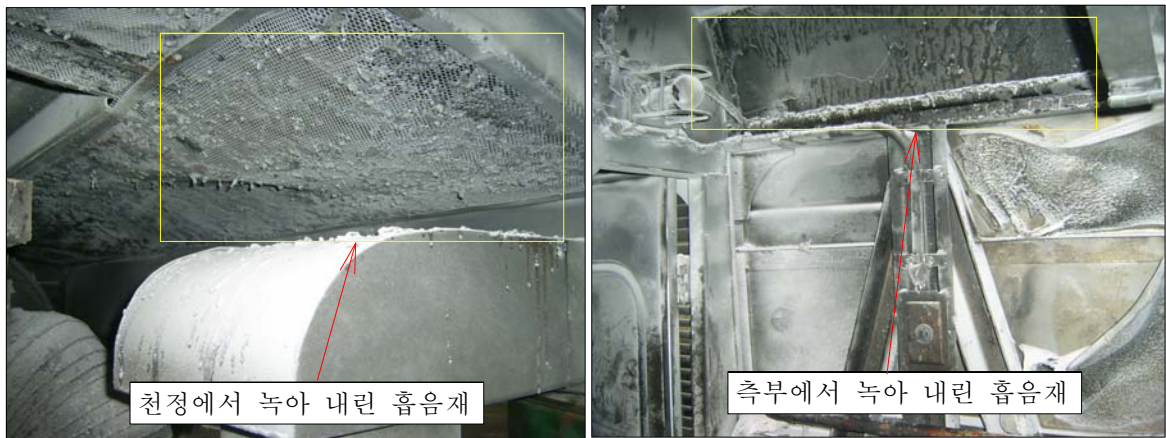
그림 13. 기관실 천정 및 측면의 흡음재 소손 상태

그림 13에서 보는 바와 같이 기관실 내부 천정 및 측면에 설치되어 있는 흡음재가 화염으로 인해 녹아내렸다. 이는 고무 주름관이 연소되면서 발생한 열기와 화염에 의해 2차적으로 연소된 것으로 판단한다.

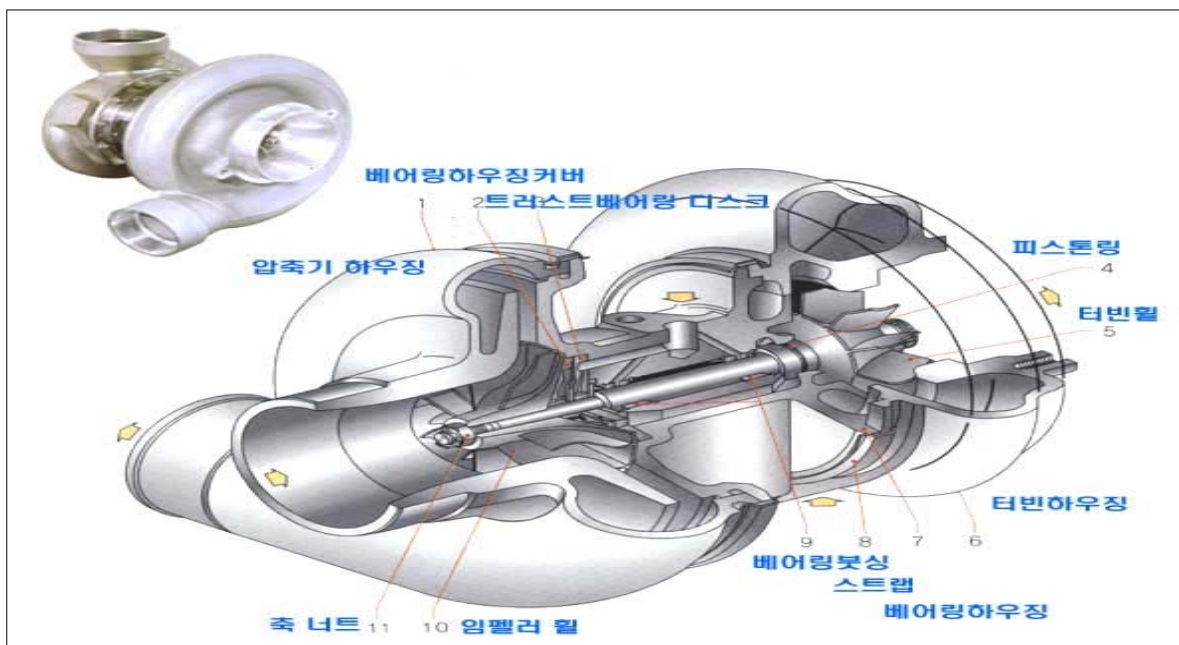
그림 14. 과급기 조립 형상

과급기의 축이 압축기 휠 부분에서 절단되었고 과급기의 다른 부분은 이상이 없었다.(그림 14)

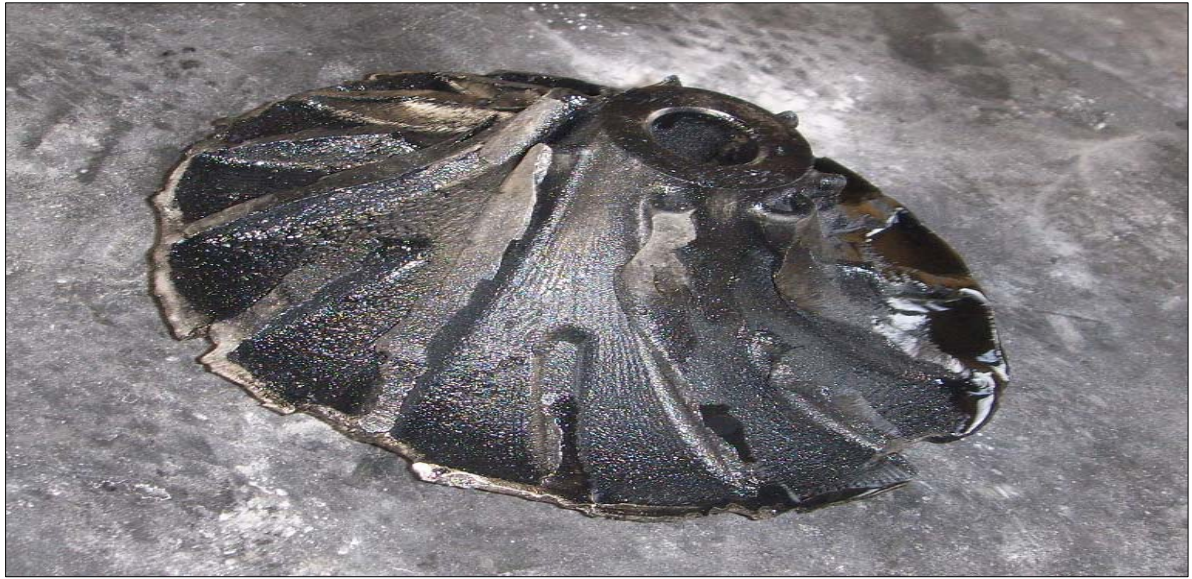
그림 15. 압축기 휠 손상 상태

그림 15에서 보는 바와 같이 압축기 휠(Wheel)의 날개 끝 부분이 모두 마모 손상되었다.

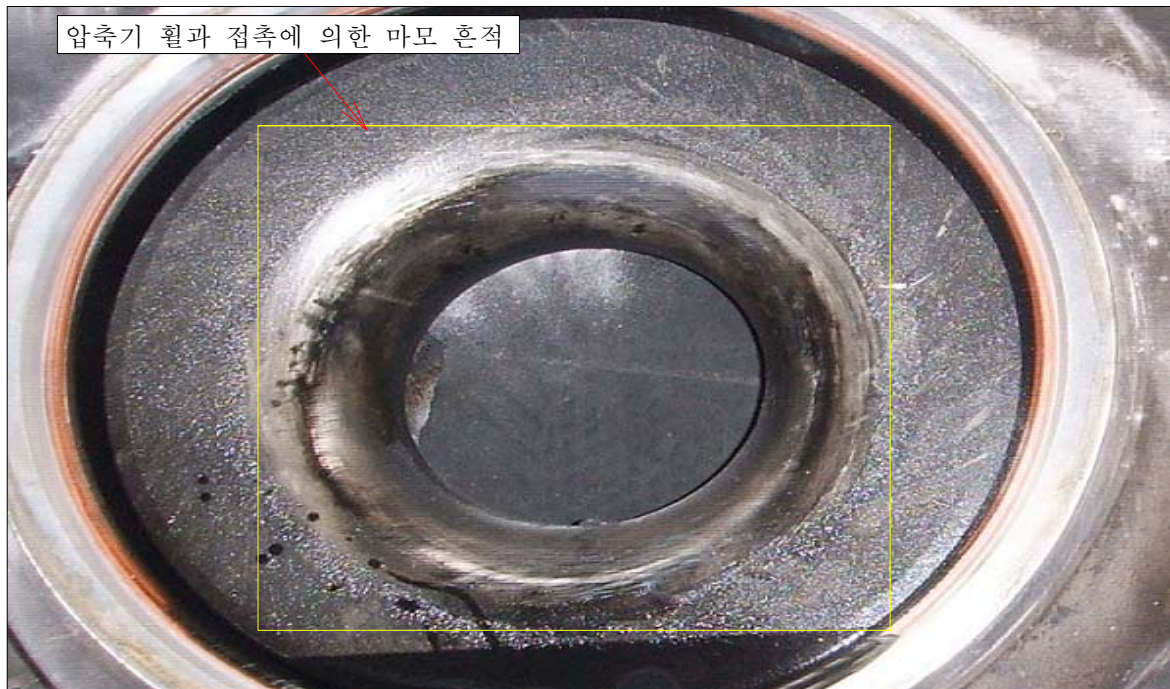
그림 16. 압축기 휠 하우징 손상 상태

그림 16과 같이 압축기 휠의 하우징(Housing)이 휠과 접촉으로 인해 마모되었다.

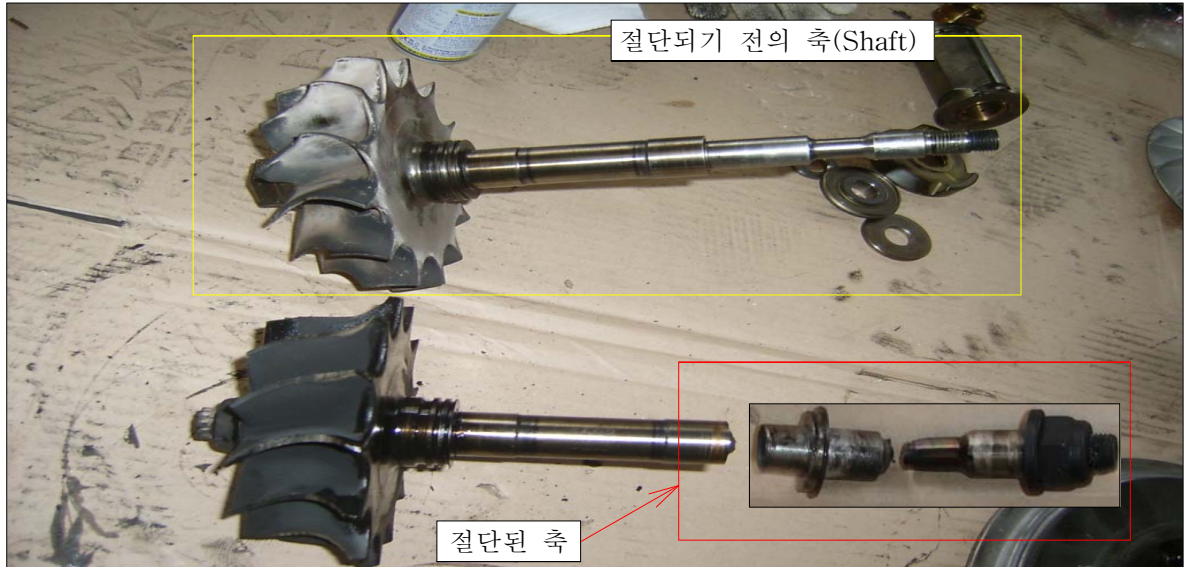
그림 17. 축(Shaft) 절단

그림 17과 같이 터어빈, 베어링 및 압축기를 하나로 연결하는 축(Shaft)이 압축기 부분에서 2군데 절단되었다. 축의 절단은 공기 여과지 및 고무 주름관의 불탄 조각이 과급기로 유입되어 축의 회전이 불균형상태가 되면서 발생된 것으로 추정한다.

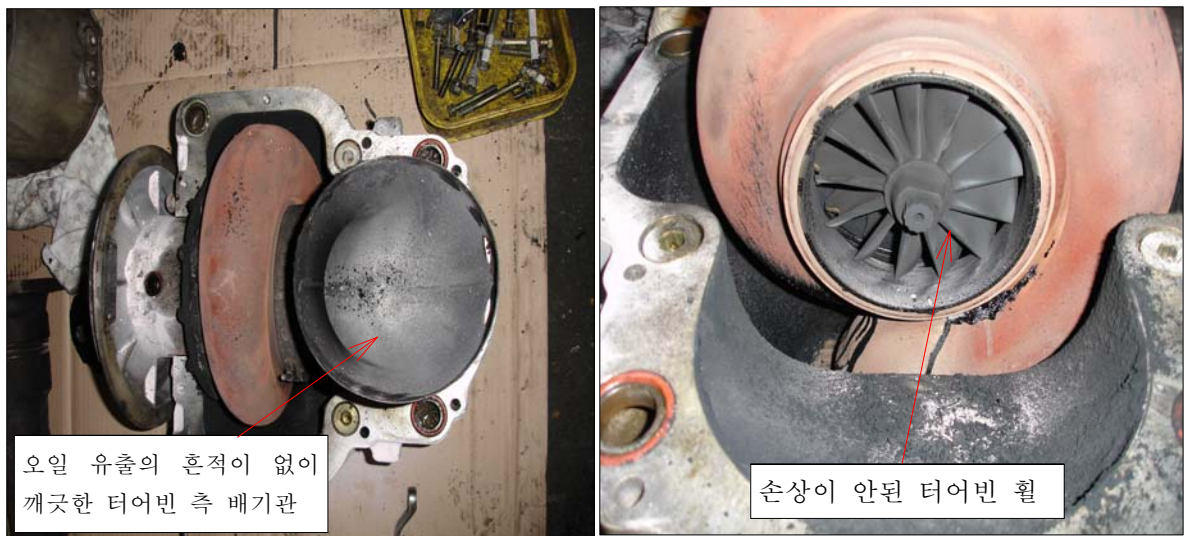
그림 18. 과급기의 터어빈 부분

터어빈 및 베어링 부분의 이상은 발견할 수 없었고, 윤활작용 또한 이상이 없었던 것으로 관찰이 되었다. 과급기의 형상은 그림 18과 같다.

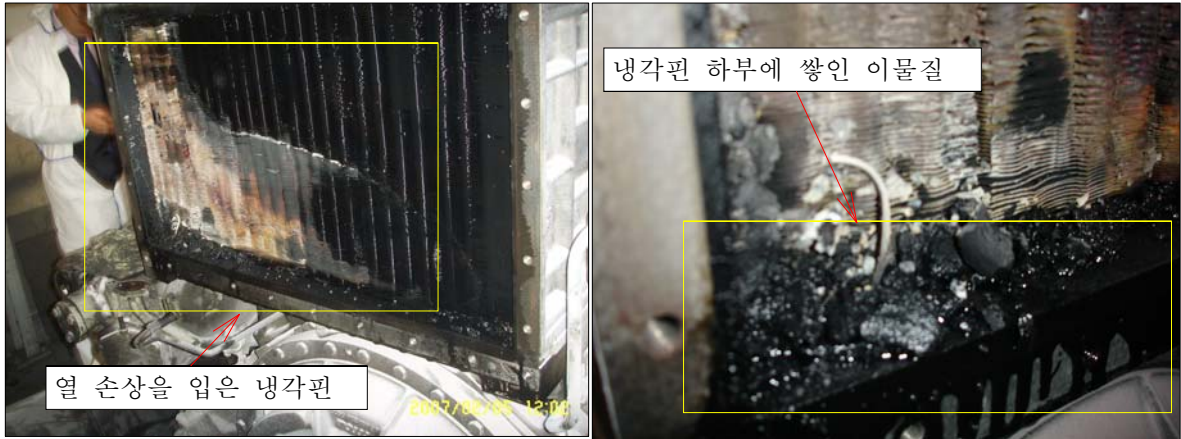
그림 19. 중간 냉각기 소손 상태

중간 냉각기(Inter Cooler) 카바를 열고 상태를 관찰한 결과, 그림 19와 같이 기관사측 과급기와 연결되는 부분의 냉각핀이 열로 인해 손상되었고 냉각핀 하부에 외부 이물질(고무찌꺼기 등)이 쌓여있었다.

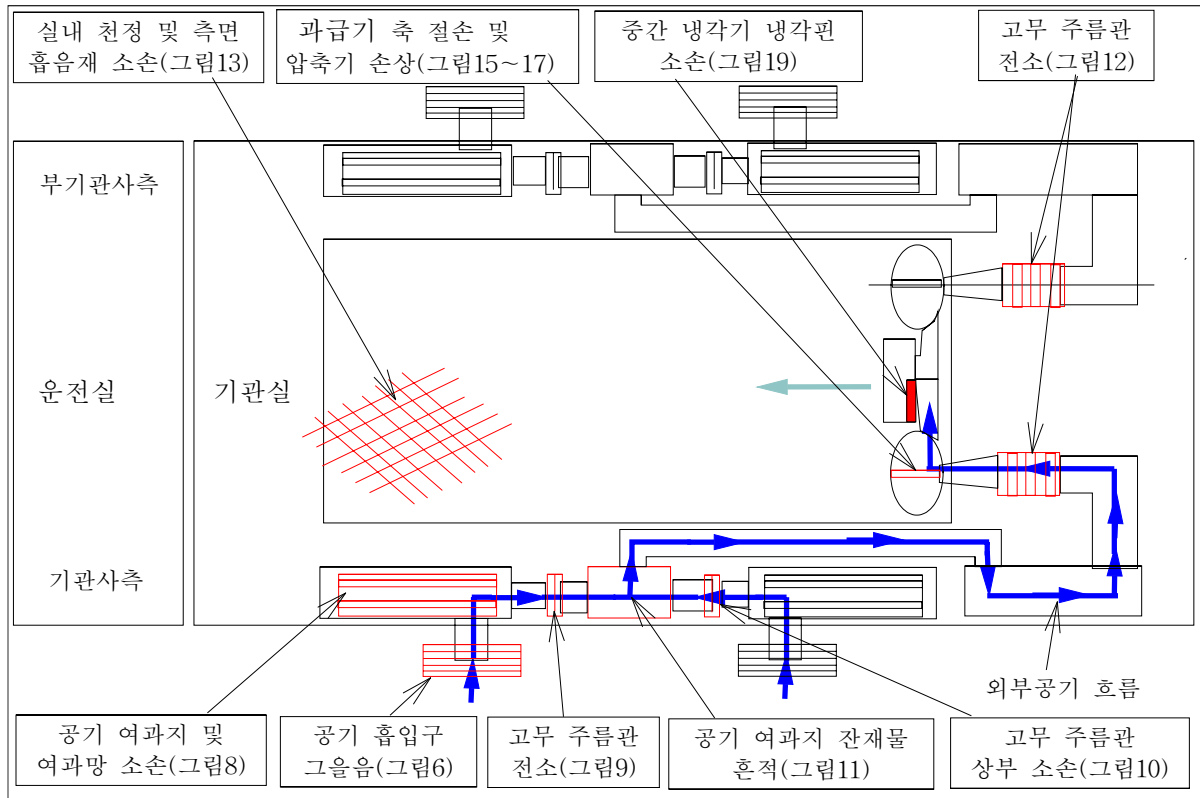
그림 20. 기관실 내부 손상 개략도 및 흡입 공기 흐름

그림 20에 나타낸 바와 같이 기관실 내부의 소손 상태로 보아 흡입 공기관으로 공기가 계속 유입되는 동안에 외부 불씨가 공기 흡입구로 흡입되어 제1 공기여과 장치의 공기 여과지에서 최초 발화가 시작된 것으로 보여진다. 이와 같이 판단하는 근거는 다음과 같다.

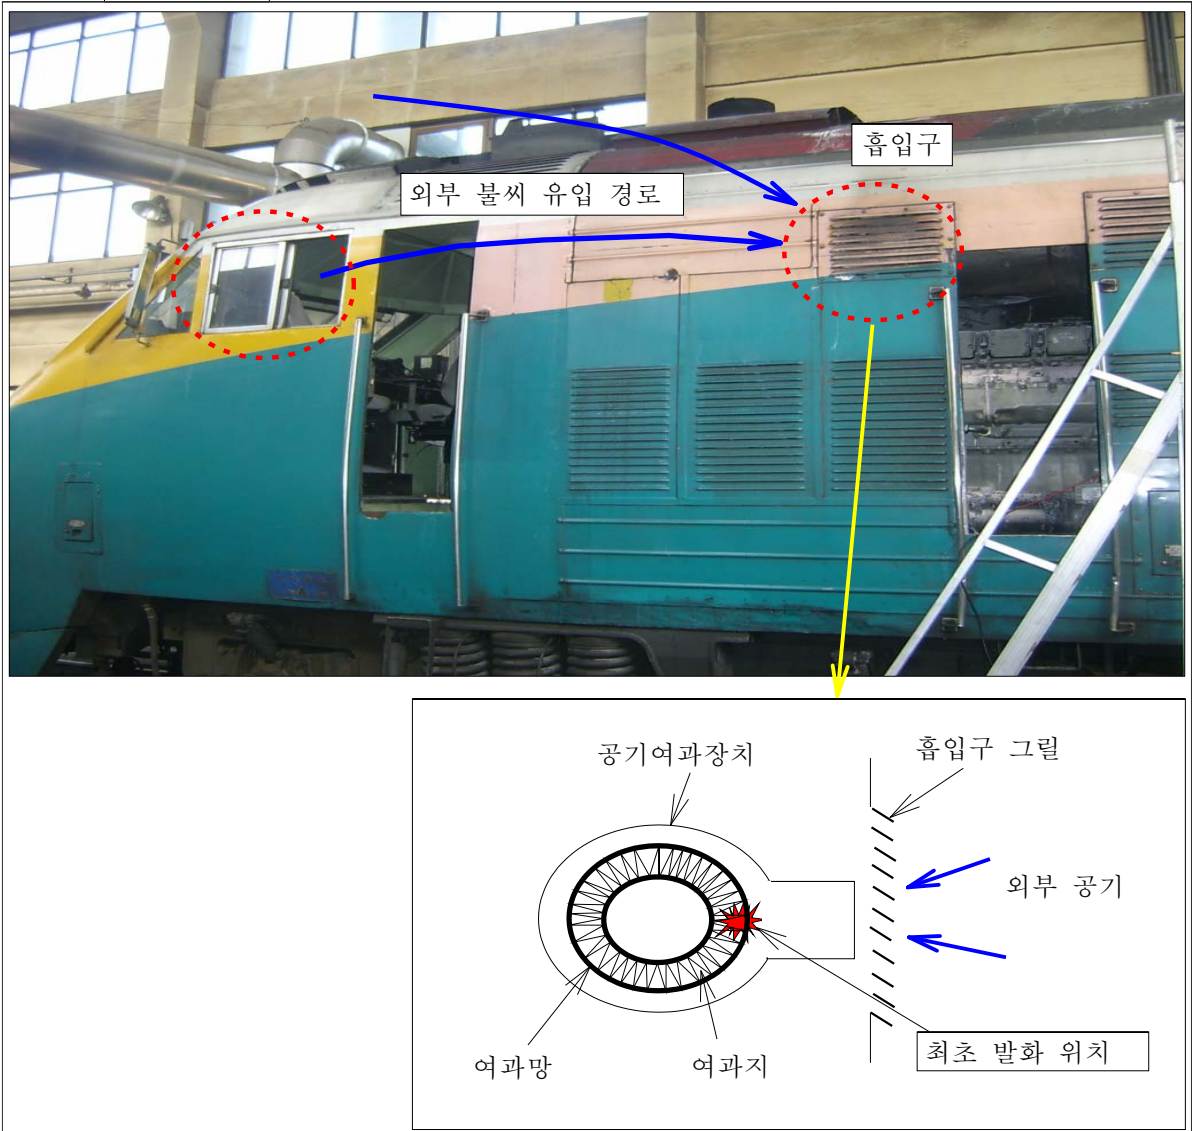
그림 21. 외부 불씨 유입 경로 및 최초 발화 개요도

공기 여과지가 전소(全燒)되어서 물증은 없지만 그림 21과 같이 열차의 운행 중 외부로부터 담뱃불 또는 출처를 알 수 없는 불씨 등이 기류를 타고 공기 흡입구로 흡입되어 먼지가 쌓인 난연 성능이 없는 공기 여과지에서 최초 발화가 된 것으로 판단한다.

- 한국철도공사에 대하여 다음과 같이 권고한다.
 1. 6개월 검수(6MY) 이상의 검수 시에 엔진 흡·배기계통의 정비를 강화하여 화재의 발생 요인 및 확산 요인을 제거하도록 할 것.
 2. 기관실 측부에 있는 공기 흡입구로 이물질이 흡입되는 것을 방지하기 위해 차단 여과망 설치 등과 같은 기술적인 대책방안을 수립하여 시행할 것.
 3. 기관실 내부에서 화재 발생을 억제하기 위해 흡입 공기관에 설치되어 있는 공기 여과지를 불연성 또는 난연성이 우수한 제품으로 개선하는 방안을 수립하여 시행할 것.
 4. 화재 안전을 위해 운행 중인 열차 내에서 승무원이 흡연을 하지 않도록 운전교육을 강화할 것.
