ARAIB/ R '07- 12

한국철도공사 경부선 영등포역구내 열차추돌사고('07.05.12)

철도사고 조사보고서

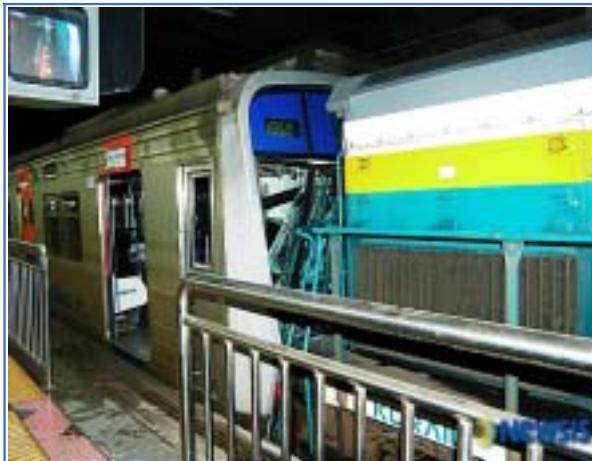
그림5. 열차추돌사고 상태
(제K1057전동열차 + 사고기관차)

추돌사고 위치는 서울역기점 9.019km지점으로 피 추돌된 제K1057급행전동열차는 후부차량(5119호)을 포함한 5량이 파손되었고, 뒤에서 4번째 전동차량(앞에서 7량째, 5919호)의 앞대차가 좌측으로 탈선되면서 승강장블록이 약 10m정도 파손되었다.

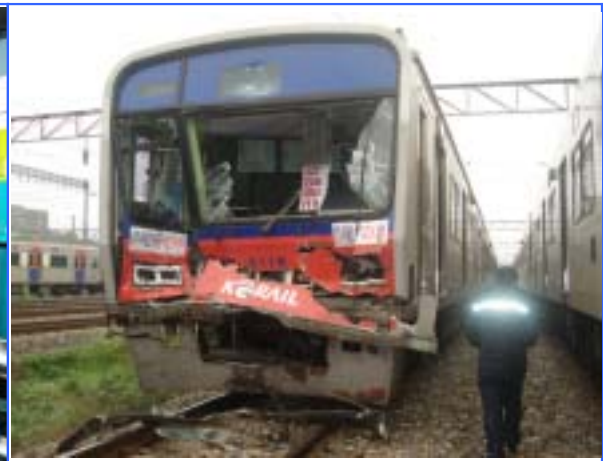
그림6. 피 추돌전동차(5119호) 파손

전동차차호	차량기능	파손내역	'07잔존가격	수리비용 (추정액)
5119호	Tc, 운전실	- 운전실 대파 - 언더후레임 굴곡 및 차체 파손 - 객실 END부 파손 - 연결장치부 공기관 파손 등	423	대파 (수리불가)
5719호	M' 동력차	- 언더후레임 굴곡 - 객실 END부 파손 - 연결장치부, 공기관 파손 등	600	대파 (수리불가)
5619호	M, 동력차	- 언더후레임 일부 변형 - 객실 END부 굴곡 - 연결장치부, 공기관 파손 등	508	796
5919호	T, 부수차	- 객실 END부 굴곡 - 언더후레임 센타실 파손 등	259	400
5419호	T1, 부수차	- 통로문 굴곡 - 언더후레임 센타실 굴곡 등	302	450
		계	2,092	1,646

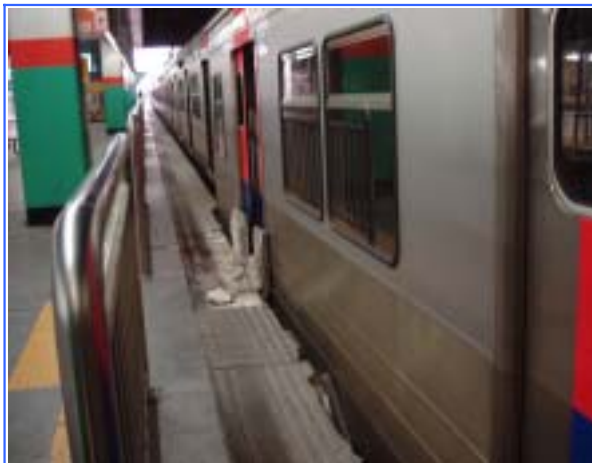
그림7. 승강장 파손상태(차량5919호)

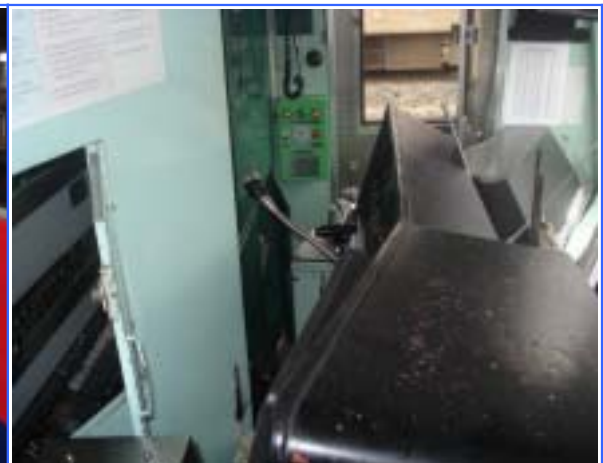
그림8. 전동차(5119호) 차장석 파손

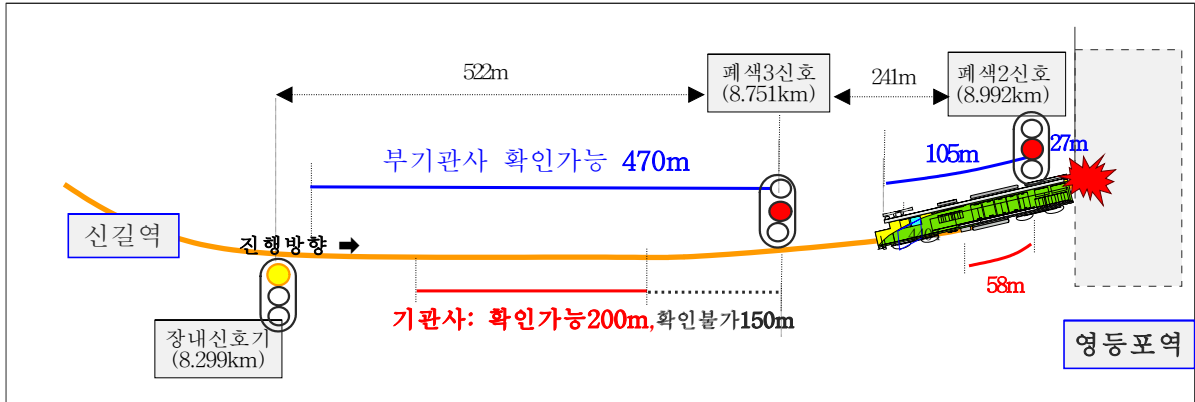
그림11. 사고기관차 장폐단운전 시 신호확인 가능여부 조사도(2007.5.15)

2.1 사고기관차의 장폐단운전 시 신호확인 가능여부를 2007년 5월 15일 현장조사 하여 검토분석 하였다.

- 기관사의 운전석인 우측에서 구내폐색3호의 신호현시 상태를 관찰할 때 열차가 좌곡선으로 진행하면서 약 350m 전방에서부터 200m 정도 확인가능 했고, 구내폐색2호주는 약 58m 전방에서부터 확인 가능했으며
- 부기관사의 운전석인 좌측에서 구내폐색3호의 신호현시 상태를 관찰할 때 열차가 좌곡선으로 진행하면서 약 470m의 전방에서부터 확인 가능했고, 구내 폐색2호주는 약 105m 전방에서부터 확인이 가능했다.
- 또한, 사고기관차는 2001년 도입이후 철도차량유지보수규정 제6조(7)에 의한 검수가 정기적으로 실시되었으며, 제동성능에 문제점은 없었던 것으로 확인되었다.
- 따라서, 이번사고가 기관차를 장폐단으로 운전하여 신호현시 확인이 불가능했던 것은 아니며, 운전자(기관사 및 부기관사)의 운전관련규정 미준수 등 운전업무를 소홀히 하여 사고가 발생된 것으로 분석된다.

1.3 사고기관차의 장폐단운전시 운전석이 열차진행방향에서 오른쪽에 있는 기관사 측에서는 폐색신호 3호를 약 350m 전방에서부터 200m정도 확인이 가능했고 폐색신호 2호는 약 58m전방에서부터 가능했으며, 왼쪽에 있는 부기관사 측에서는 폐색신호 3호를 약 470m 전방에서부터 확인이 가능했고 폐색신호 2호는 약 105m 전방에서부터 확인이 가능한 것으로 현장조사 되어, 장폐단운전시의 신호를 확인하는데 문제는 없었다.
