ARAIB/ R 08-02

한국철도공사 경춘선 퇴계원~금곡간(고재건널목) 열차충돌사고('07.11.12)

철도사고조사 보고서

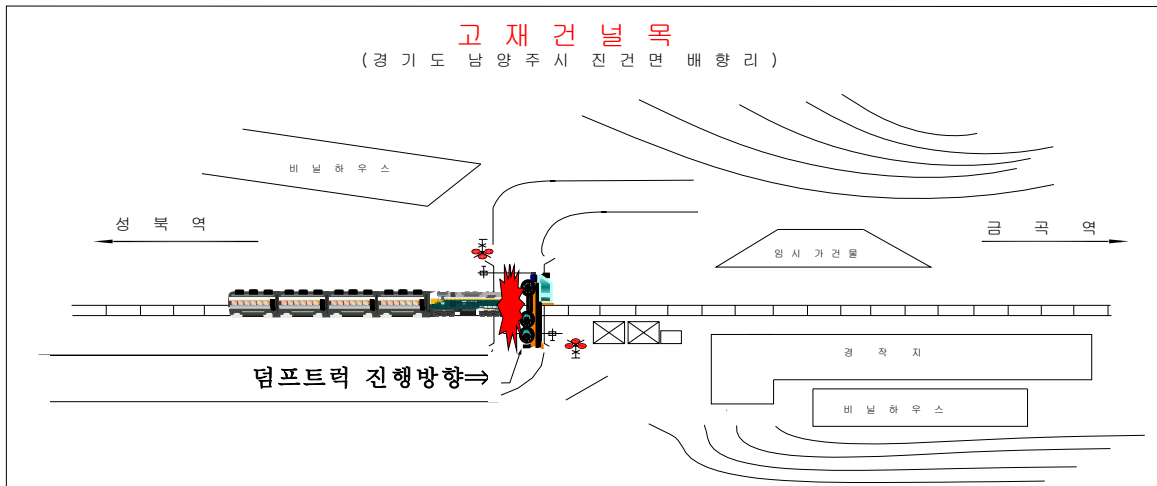
그림2. 고재건널목 충돌사고 현장약도

사고 덤프트럭 운전자는 앞서 가던 번호미상의 덤프트럭이 고재건널목을 통과 하자마자 뒤따라 건널목에 진입하였고 이어서 진출방향의 차단기가 내려와 철길 위를 벗어나지 못하고 당황하여 경음기를 울린 후 차에서 내려

근처에 있던 어느 아주머니와 같이 진출방향의 차단기를 올리고 차를 빼는 순간에 열차와 충돌하였다.

충돌 후 열차가 진행하는 방향으로 덤프트럭이 약 70m를 밀려가 파손되었고 기관차의 일부와 건널목 설비도 파손되었다.

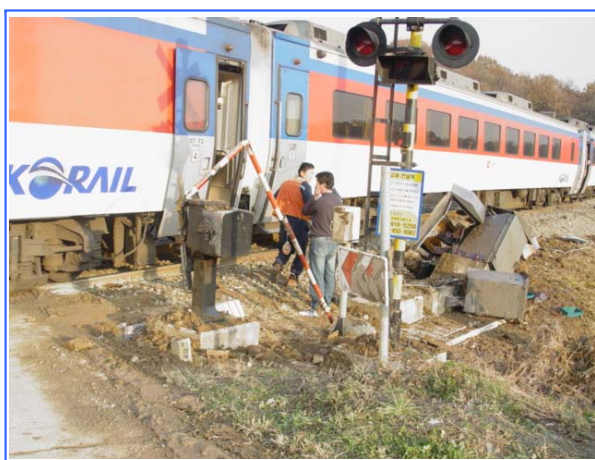
그림5. 열차충돌로 차단기 파손

「차단기 고장복구」라는 Message는 열차가 덤프트럭과 충돌하면서 건널목 차단봉과 정보분석장치의 파손된 시간이 일치된 것으로 분석된다. (15:46:25.90)

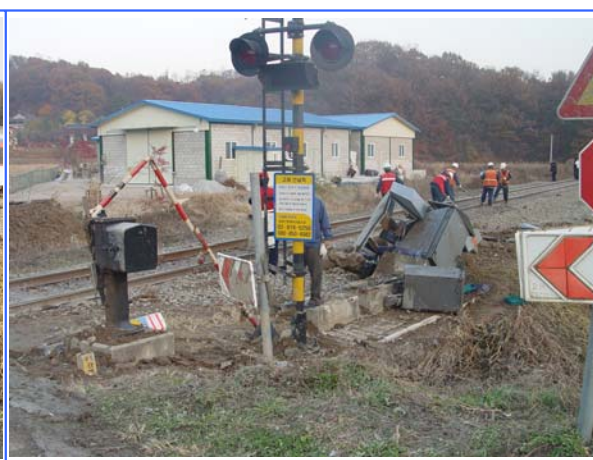
그림6. 건널목보안장치(기구함)파손

파손된 건널목설비의 복구수리비가 24,237,290원이며, 현물 배상된 제어유니트의 가격 17,184,000원을 합하여 41,421,290원의 건널목설비 복구비용이 계상되었다.

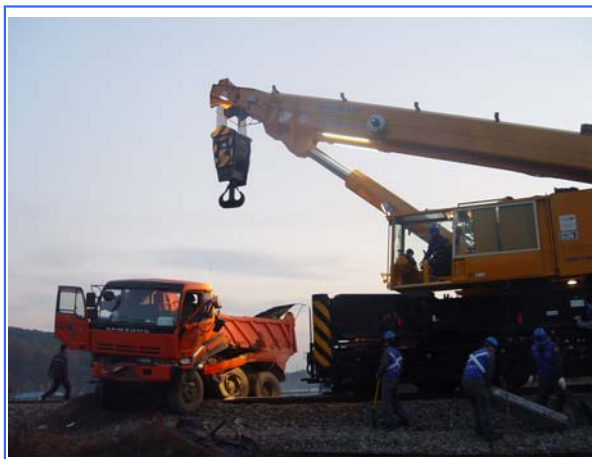
그림8. 사고 덤프트럭 현장제거

열차소통을 위한 사고현장의 지장물 처리작업은 철도공사 수도권동부지사(청량리차량사업소, 13명)의 인력과 동 소속의 기중기가 출동하여 선로상의 덤프트럭을 제거하고 열차 운행선로를 복구하였다.

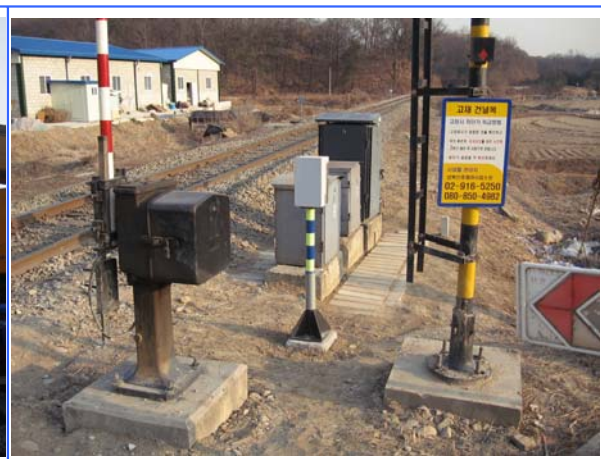
그림9. 건널목보안장치 복구완료

파손된 건널목설비의 복구는 철도공사 수도권북부지사(성북신호제어사업소, 14명)의 인력이 출동되어 사고당일 21시 30분경 건널목 설비가 임시로 복구되었다가 당일 23시 15분경 완전 복구되었다.

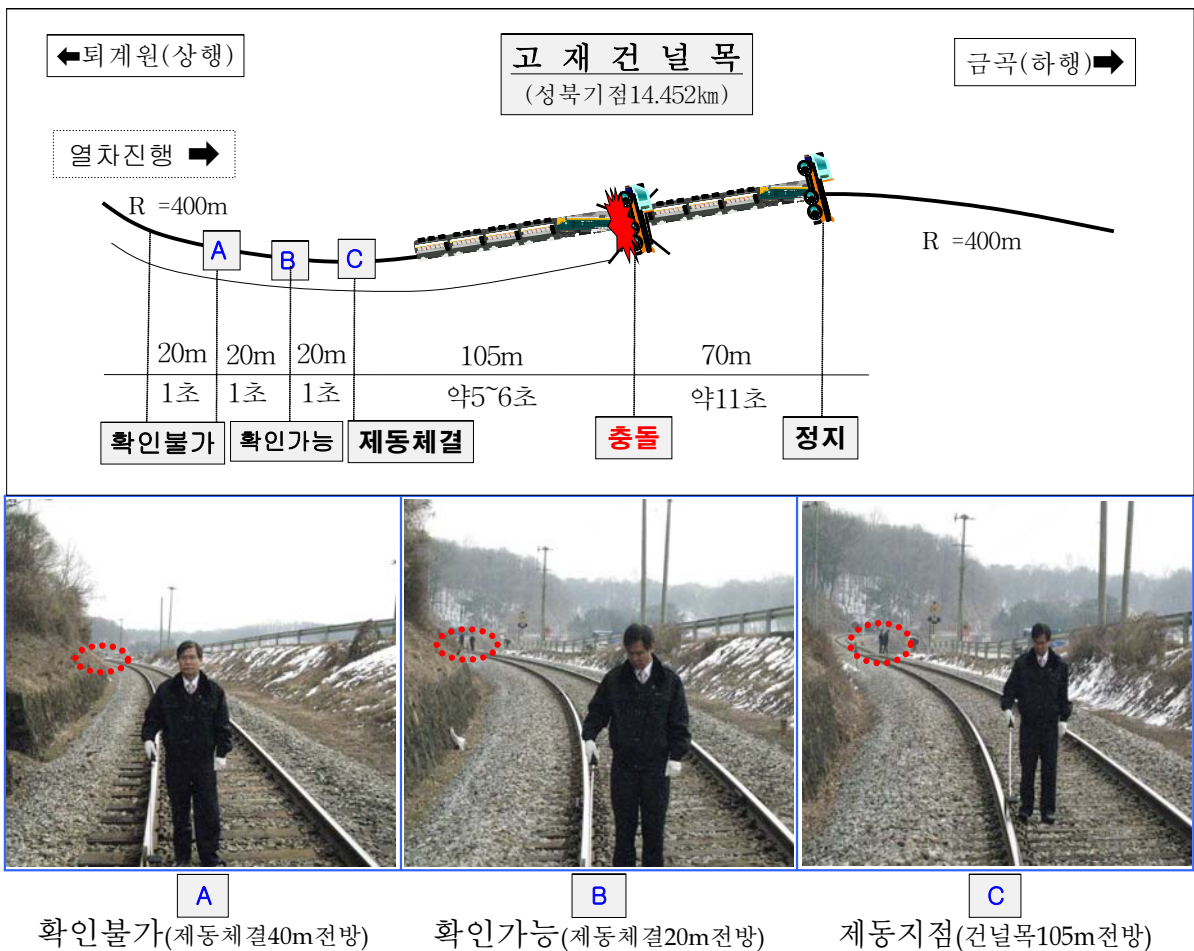
그림9. 가시거리 현장조사 결과

기관사가 좌향곡선(R=400)을 운행 중 건널목의 물체확인 가능여부를 현장조사 결과, 그림9. A지점에서는 물체의 확인이 거의 불가능한 상태였고 B지점에서 부터는 확인이 가능하였다.

육안 확인이 가능한 B지점과 제동이 체결된 C지점의 거리는 20m로서 운행속도 71km/h에서 약 1초 정도의 인지·반응이 작용되었으며, 기관사는 발견 즉시 제동을 체결한 것으로 보인다.

제동거리의 적정여부를 계산하면, 제동거리는 $V^2/20 = 71^2/20 = \text{약 } 252\text{m}$ 가 적정 제동거리로 덤프트럭을 발견한 105m의 거리에서는 제동거리가 부족한 상황이었으며, 이번사고의 열차 실제제동거리는 덤프트럭과의 충돌저항에 의해 175m로 감소된 것으로 분석되었다.

1.1 열차 제동거리 대비 가시거리가 충분히 확보되지 않은 철길 건널목은 안전성을 높일 수 있도록 ‘건널목 지장물 검지장치’설치 등 시설보완을 검토
