ARAIB/ R '08 - 08

한국철도공사 중앙선 매곡역구내 무궁화열차 탈선사고 ('08.03.11)

철도사고 조사보고서

2008. 10.

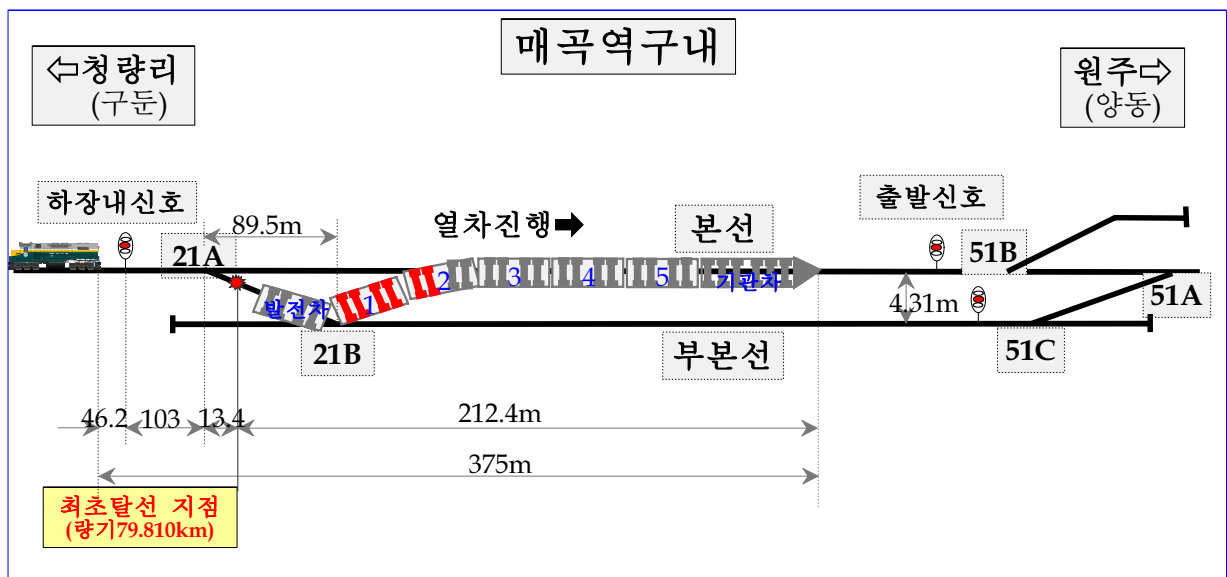
그림2. 매곡역구내 탈선현장 약도

사고열차는 21호A 선로전환기를 통과하면서 기관차로부터 객차 3량(5호,4호,3호)은 본선방향으로 정상적으로 통과하였고, 객차2호 후부대차 차륜부터 객차1호, 후부의 발전차는 부분선 방향으로 이선진입하여 그 중 객차 2량(2호,1호)이 탈선하였다. 사고현장 상황은 그림2 내지 그림4와 같다.

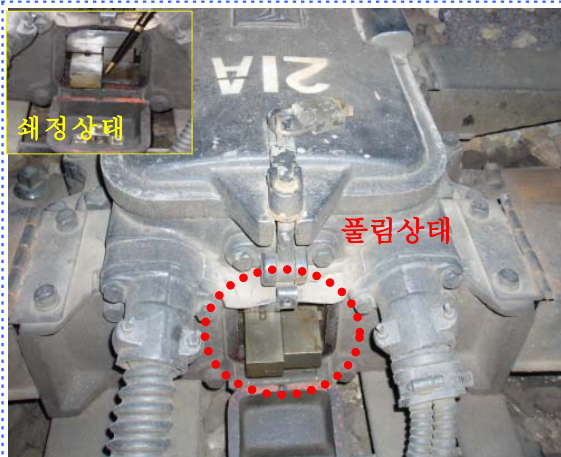
그림6. P21호A 쇄정자 풀림상태

P21호A 선로전환기의 쇄정자는 그림 6과 같이 쇄정(Lock)되지 않은 풀림상태로, 분기부는 그림 7과 같이 부분선 방향으로 열려 있었던 것이 확인되었고, 우측 텅 레일 침단부는 이선진입 시 차륜 후렌지의 충격으로 보이는 굽힌 흔적이 있었다.

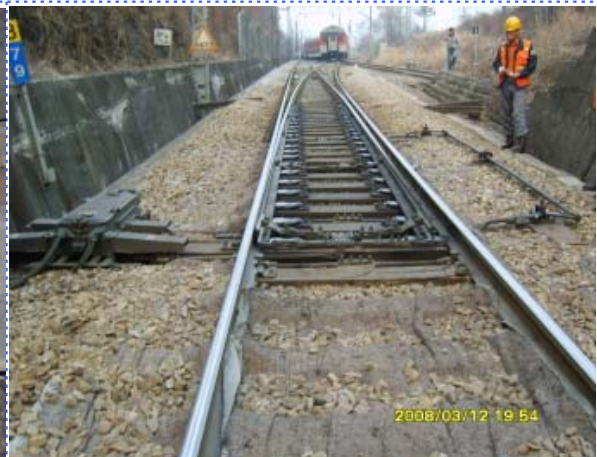
그림7. P21호A 부분선 방향 열림

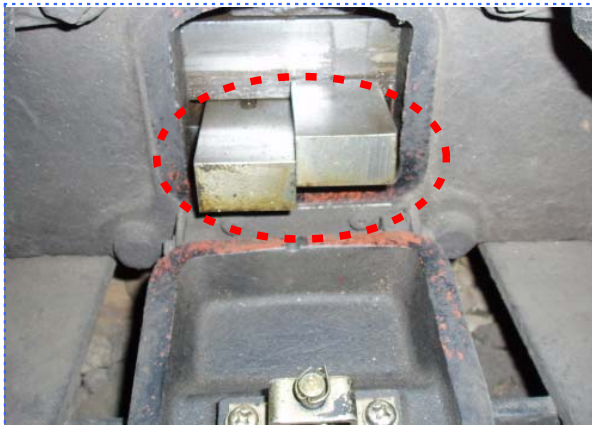
- ① P21호A 선로전환기가 불일치 장애로 인해 전기적·기계적인 쇄정(Lock)이 이루어지지 못하고 그림 8과 같이 쇄정자는 풀린 상태에서
- ② 사고열차가 P21호A 선로전환기를 통과할 때 열차하중 및 속도에 의한 진동으로 텅레일이 유동되어 틈이 벌어지게 되어
- ③ 마침, P21호A 선로전환기를 통과하던 2호객차 후부차륜이 텅레일의 벌어진 틈새로 이선진입하여 진행하다가 최초 탈선되었고, 뒤따르던 1호객차도 연이어 이선진입하여 부분선으로 진행하다가 탈선되었으며(그림 10, 11)
- ④ 사고열차는 제한속도가 초과된 26~30km/h의 속도로 운행하는 동안 탈선된 것으로 추정된다.

그림8. P21호A 쇄정자 풀림(사고당시)

- 마찰클러치가 내장된 NS형 선로전환기의 특별점검 시행
- 취약한 선로전환기의 클러치 성능확보 등을 위한 대책수립

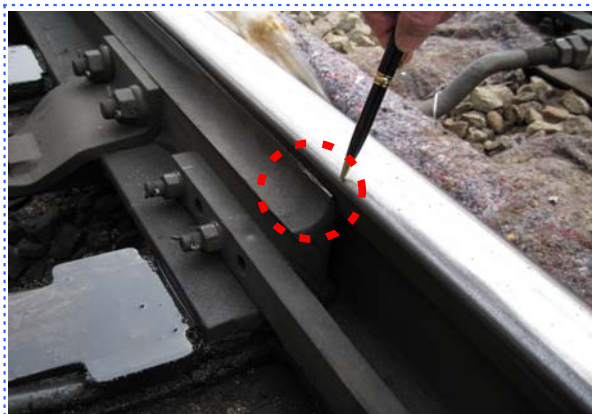
그림10. P21호A 텅레일첨단 충격 흔적

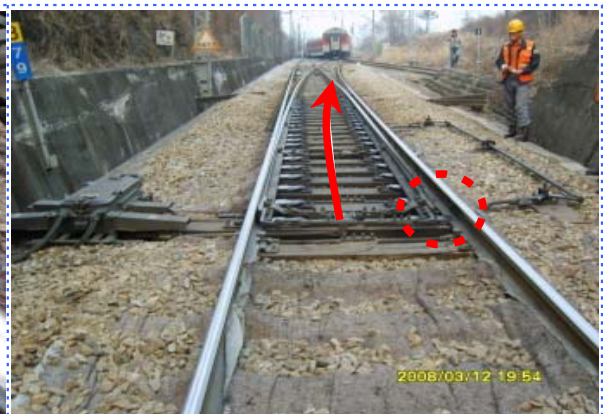
그림11. P21호A 반위상태(부분선방향)

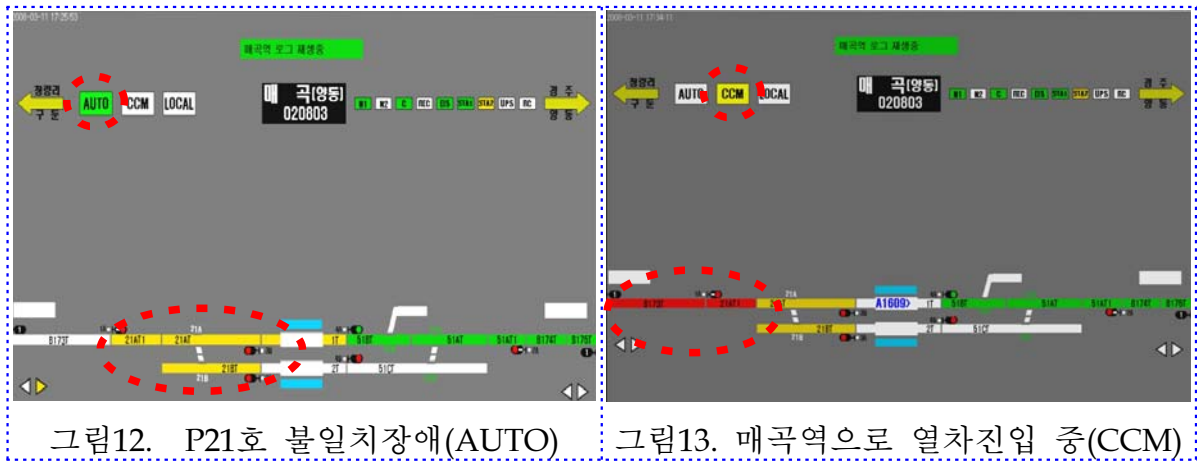
담당관제사○○○는 사고당일 관제실 표시판넬에서 그림 12와 같이 매곡 P21호 선로전환기에 노랑색 감박거림 현상으로 불일치장애를 인지하였고, 12분 늦게 구둔역을 통과하는 “제1609호 열차를 매곡역 장내신호기 외방까지 운행”하도록 조치하였다.

그림12. P21호 불일치장애(AUTO)

마침, 열차가 하선 장내신호기 외방에서 정차 대기할 때, 기관사가 P21호A 선로 전환기를 원거리에서 육안으로 확인하여 본선방향으로 개통되어 있다는 보고만 받고 기관사에게 수신호생략승인 제440호를 부여하였고, 사고열차는 그림 13과 같이 매곡역구내로 진입하였다.

- 수신호생략 승인 등 이례사항 관제업무 시 현장의 상태확인을 반드시 실시하도록 업무처리절차 개선
- 관제사의 담당구역은 특수상황 인식을 위한 현장방문 견학 및 실습실시

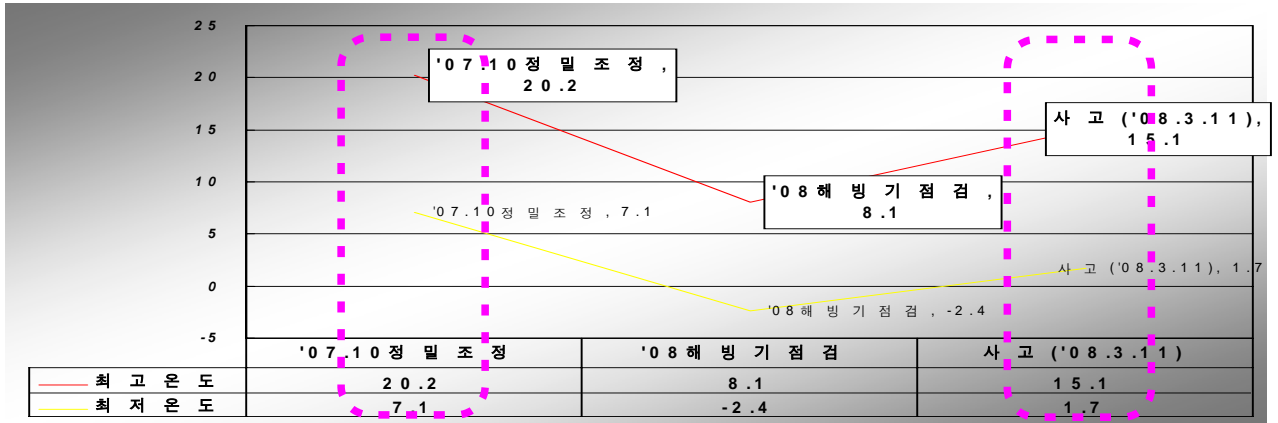
표 10. 매곡역 외기온도 비교표

- ① 사고당일의 최고기온(15.1℃)은 마찰클러치를 정밀조정당일의 최고기온(20.2℃) 보다 오히려 약 5℃ 낮은 상태였다.
- ② 사고당일의 일교차는 13.4℃, 정밀조정당일의 일교차는 13.1℃로서 비슷한 일교차를 나타내고 있는 것으로 보아 선로전환기 불일치장애 원인이 외기온도의 영향이라고 볼 수 없었다.
