ARAIB/R 09-04

한국철도공사 중앙선 지평역구내 화물열차 탈선('08.03.29.)

철도사고조사보고서

I. 제목 : 한국철도공사 중앙선 지평역구내 화물열차 탈선('08.3.29)

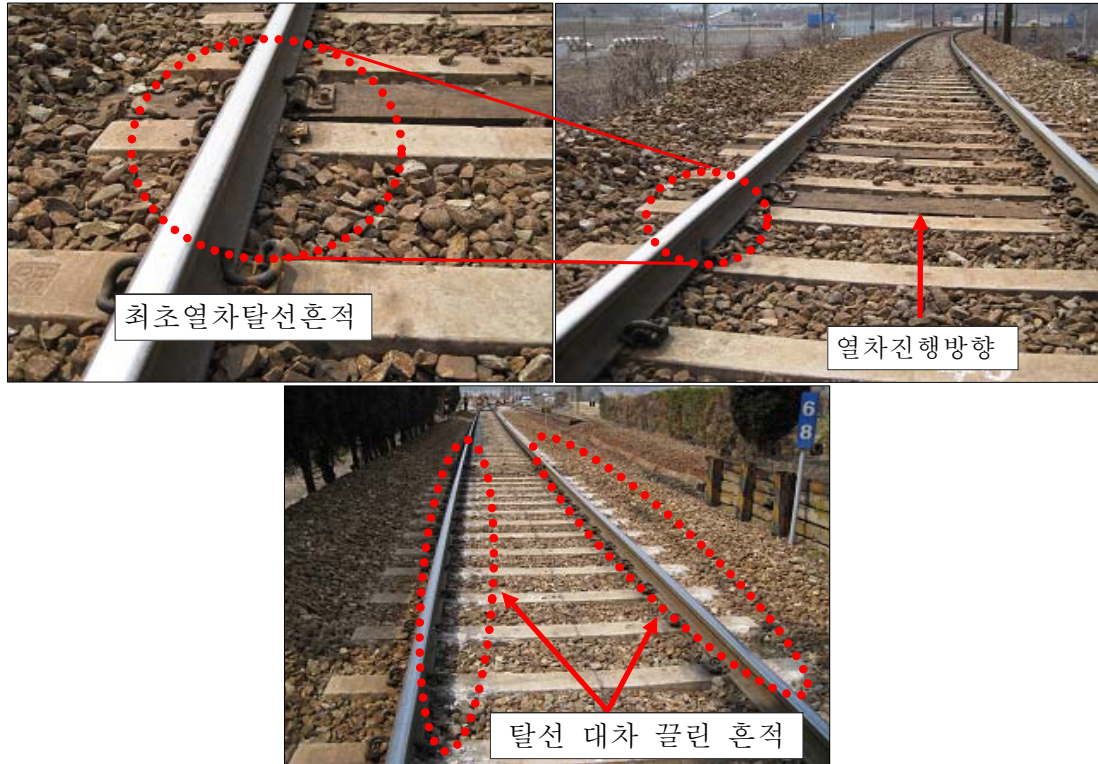
그림 3. 열차 탈선에 의해 발생한 끌린 흔적

사고현장 확인결과 화차 정차지점인 지평역구내 52A호 선로전환기 전방 약 544m지점부터 선로 내·외측 침목에 화차 대차의 끌린 흔적이 그림 3과 같이 발견되었다.

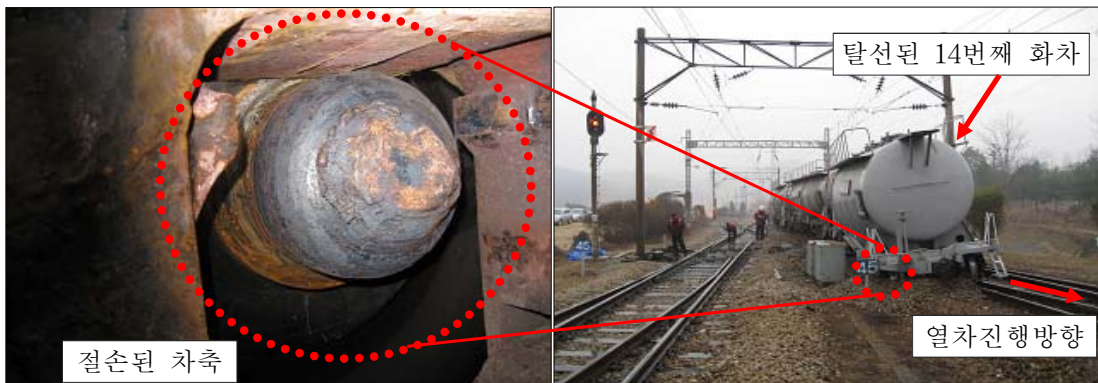
그림 4. 열차 탈선 상태

사고열차는 지평역구내 51A호 선로전환기상에서 14번째 화차 전부대차 프레임이 51A호 선로전환기 텅레일 침단부와 부딪쳐 13번째 화차와 14번째 화차가 분리되면서 그림 4와 같이 탈선 정차되었다.

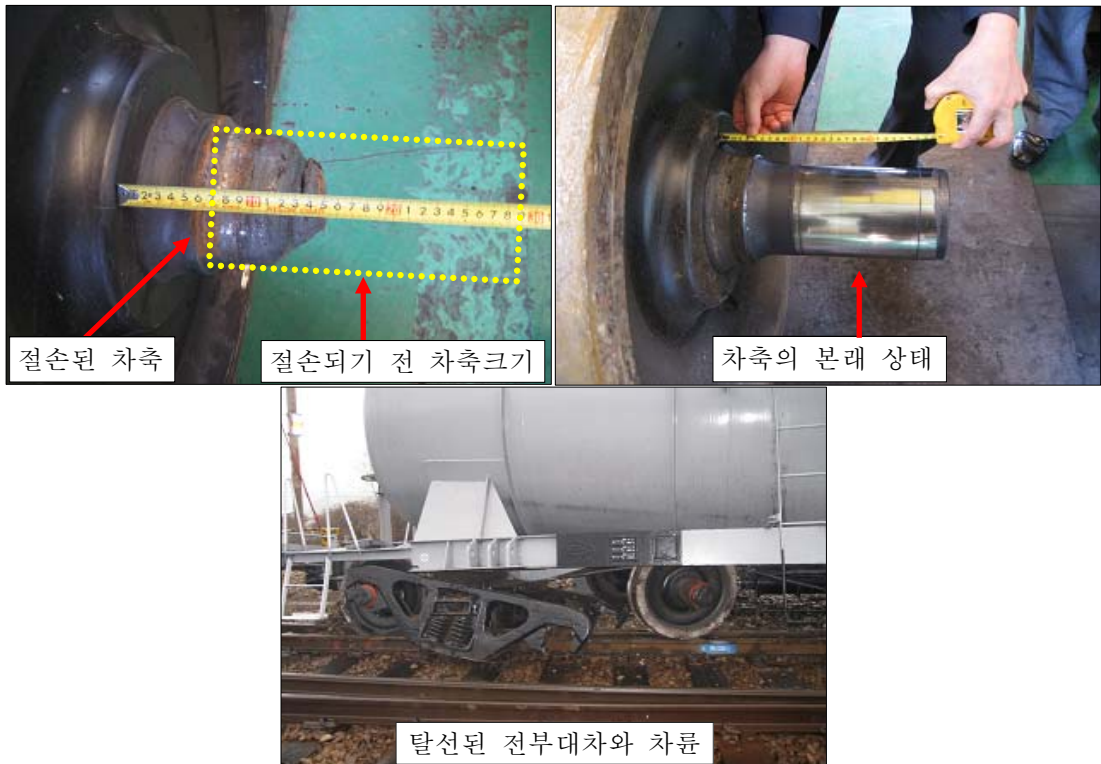
그림 5. 절손된 차축 및 탈선된 전부대차와 차륜

기관차 및 화차의 차량상태를 확인한 결과 기관차는 특이 사항이 없었으며, 14번째 화차는 그림 5와 같이 전부대차 2위 차축이 약 23cm 절손되었고 이에 따라 전부대차와 차륜이 서로 분리된 상태이었다.

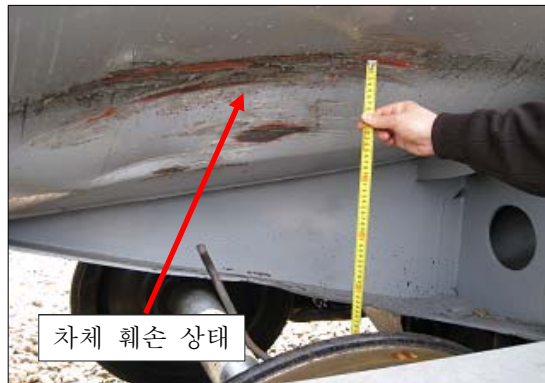
그림 6. 사고 발생 당시 화차에 생긴 흔적

차체에는 탈선 시 발생한 것으로 보이는 굵힌 흔적이 그림 6과 같이 발견되었다.

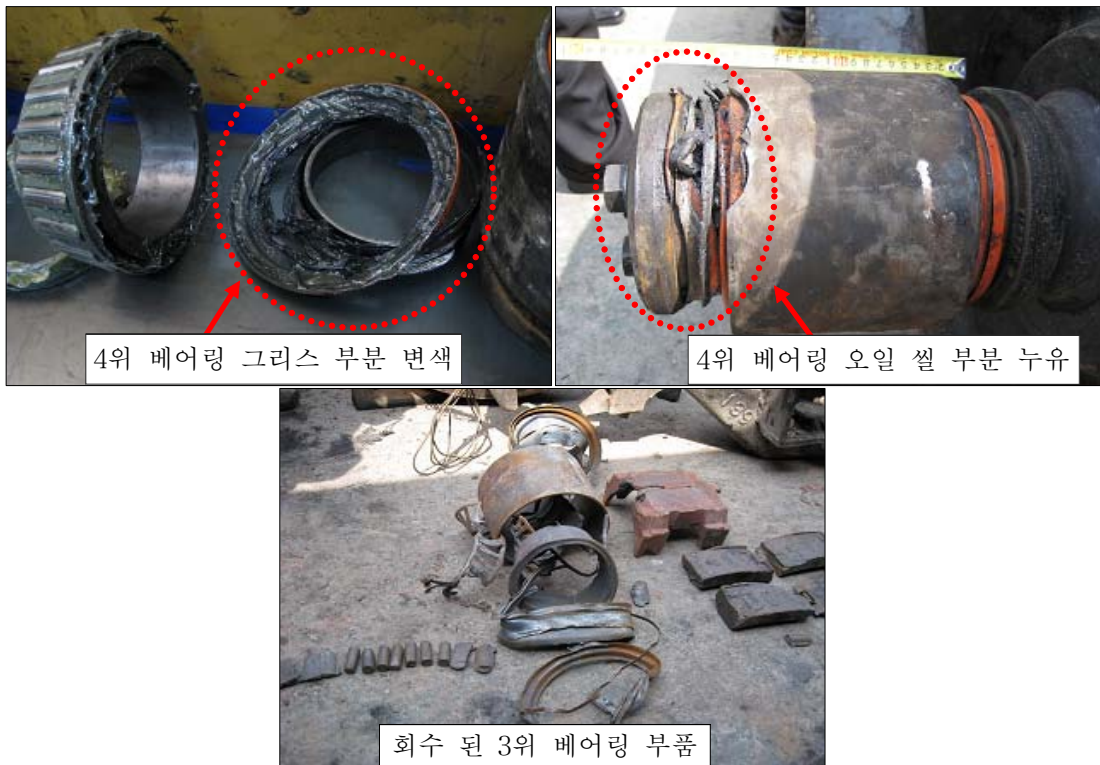
그림 7. 2위 차축 4위 베어링 상태 및 회수 된 3위 베어링 부품

탈선화차의 전부대차 베어링 4개를 모두 분해하여 검사한 결과 표 4 및 그림 7과 같이 2위 차축 3위 베어링은 소실되었고, 2위 차축 4위 베어링은 그리스가 부분 변색되고, 오일 씰에도 누유흔적이 발견되었으나 이는 최초 탈선 시 충격으로 발생된 것으로 판단된다.

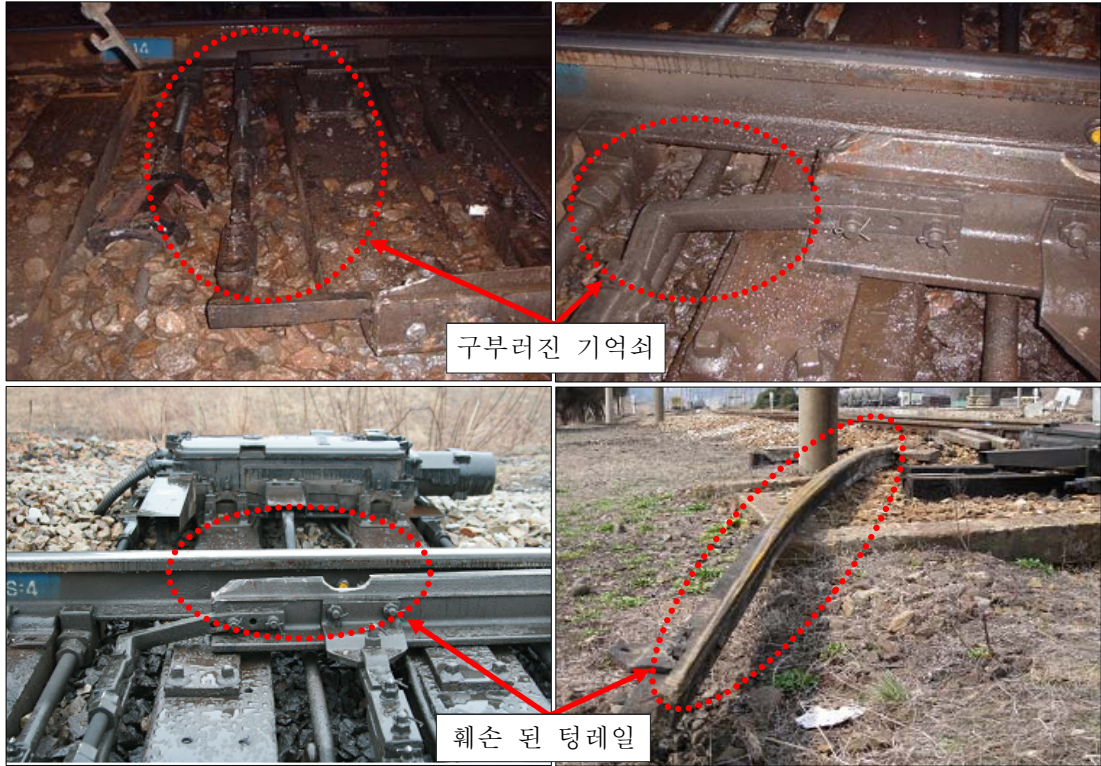
그림 8. 51A호 선로전환기 상태

사고현장의 51A호 선로전환기 상태를 확인한 결과, 사고열차의 14번째 화차와 부딪쳐 선로전환기 기억쇠 및 텅레일이 그림 8과 같이 구부러지거나 파손되어 작동되지 않았으나, 기억쇠 및 텅레일 교체 후에는 정상적으로 작동되었다.

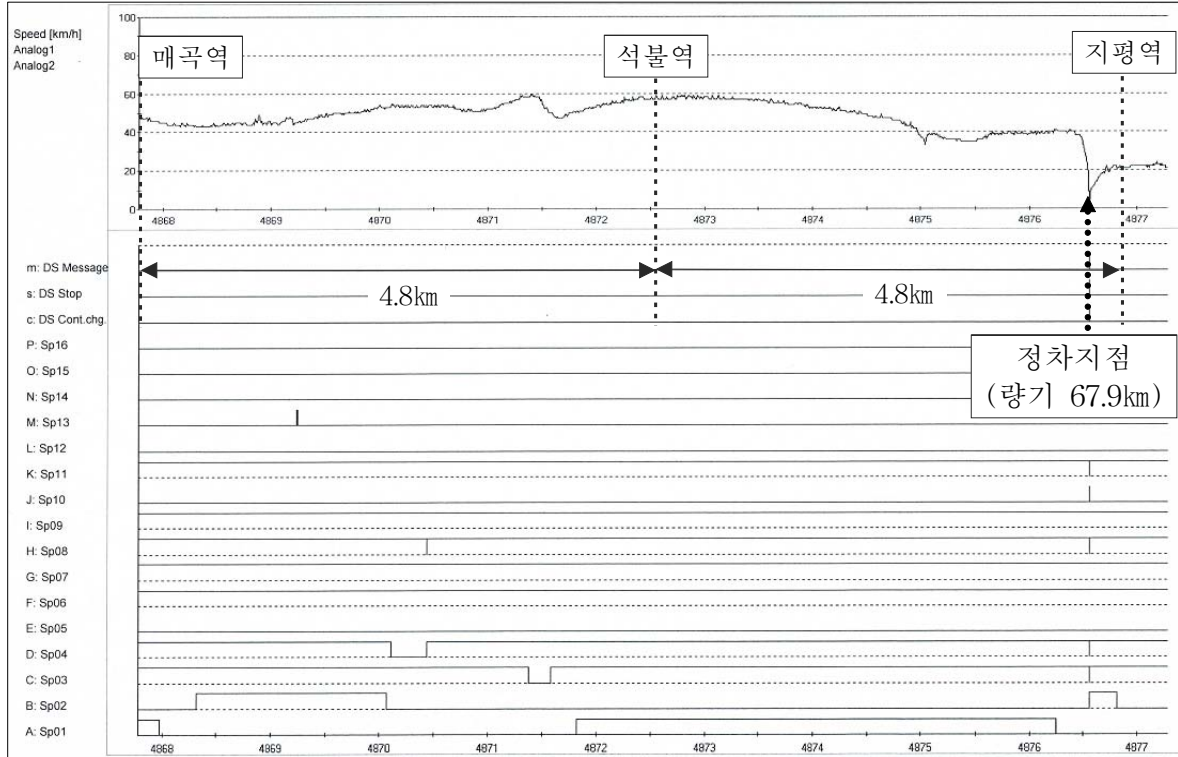
그림 9. 사고열차 운행기록

사고열차의 열차운행기록장치에 저장된 운행기록을 확인한 결과, 사고열차는 그림 9와 같이 매곡역(량기 76.7km)을 약 44km/h 속도로 통과하였고, 지평역구내 진입 전까지 약 40~60km/h 속도로 운행되었다.

지평역구내 진입 전 제동을 취급하여 약 40km/h 속도로 낮추어 진입하였으며, 지평역구내 52A호 선로전환기(량기 67.9km) 상에서 공기연결관이 파손되면서 비상 제동이 체결되어 정차되었다.

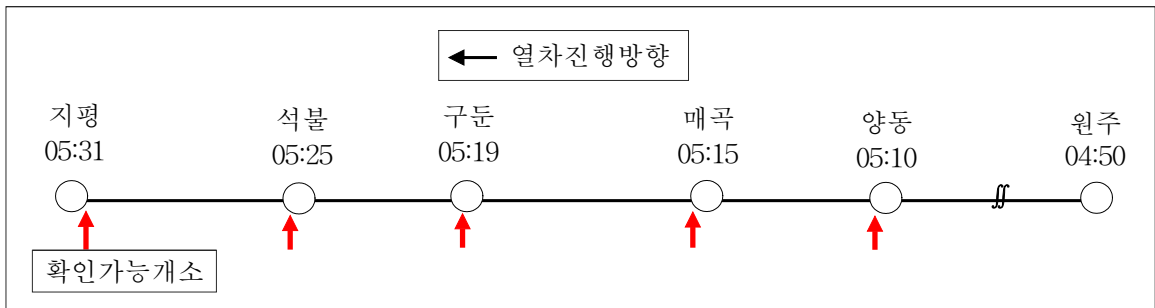
그림 11. 열차뒷감시(3) 확인가능 개소

기관사 진술에 의하면 사고열차는 양동역(량기 83.9km)을 3분 일찍 통과하였으며, 매곡역~지평역사이 약하게 비가 오고 있었고, 안개도 약간 끼여 있어서 약 100m 이상 전방 주시가 곤란하였고, 열차 후부를 확인할 수 있는 좌·우향 곡선구간이 그림 11과 같이 여러 곳 있어 후부를 확인하였으나, 이상을 발견하지 못하였다고 하였다.

그러나, 사고조사관들이 기관사와 부기관사의 진술내용을 확인하기 위하여 원주 역부터 지평역까지의 선로 곡선구간을 사고 당시의 조건과 유사한 조건인 야간 및 약간 비가 내릴 때 동종 화차 14번째 화차 전부대차에 발광체를 부착하고 기관실에 탑승하여 열차뒷감시를 확인한 결과 곡선구간 여러 곳에서 발광체 불빛 확인이 가능하였다.

상기와 같은 정황으로 볼 때 열차뒷감시가 규정대로 이행되었다면 차축절손 발생 이전에 차축발열을 확인하여 필요한 조치로 열차의 탈선이 방지될 수 있었을 것으로 판단되었다.

- 가. 베어링 검수과정에서 베어링에 이물질이 유입되지 않도록 하고, 주변환경에 의해 베어링 조립장에 이물질이 유입되지 않도록 환경을 개선할 것
- 나. 운행중인 열차의 정상운행 여부 확인을 강화할 수 있는 방안을 강구할 것
- 다. 분해·정비 후 재사용하는 베어링의 사용가능여부를 판단할 수 있는 객관적인 기준을 정하여 시행하고, 베어링의 사용기간, 운행거리, 검수여부 등 이력관리를 강화할 것

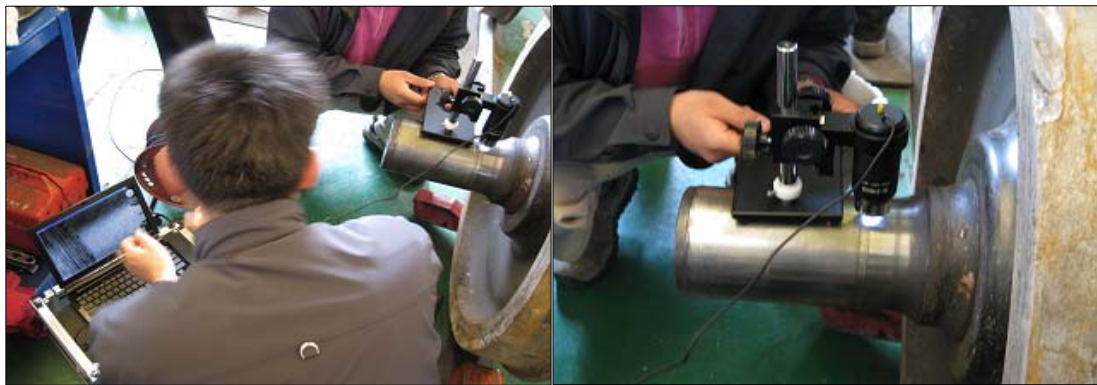
그림 12. 차축균열 정밀검사

절손 부위 반대쪽 차축의 현차를 조사한 결과 차축에 미세한 균열이 발견되어 그림 12와 같이 한국철도기술연구원에 의뢰하여 정밀검사를 실시하였다.

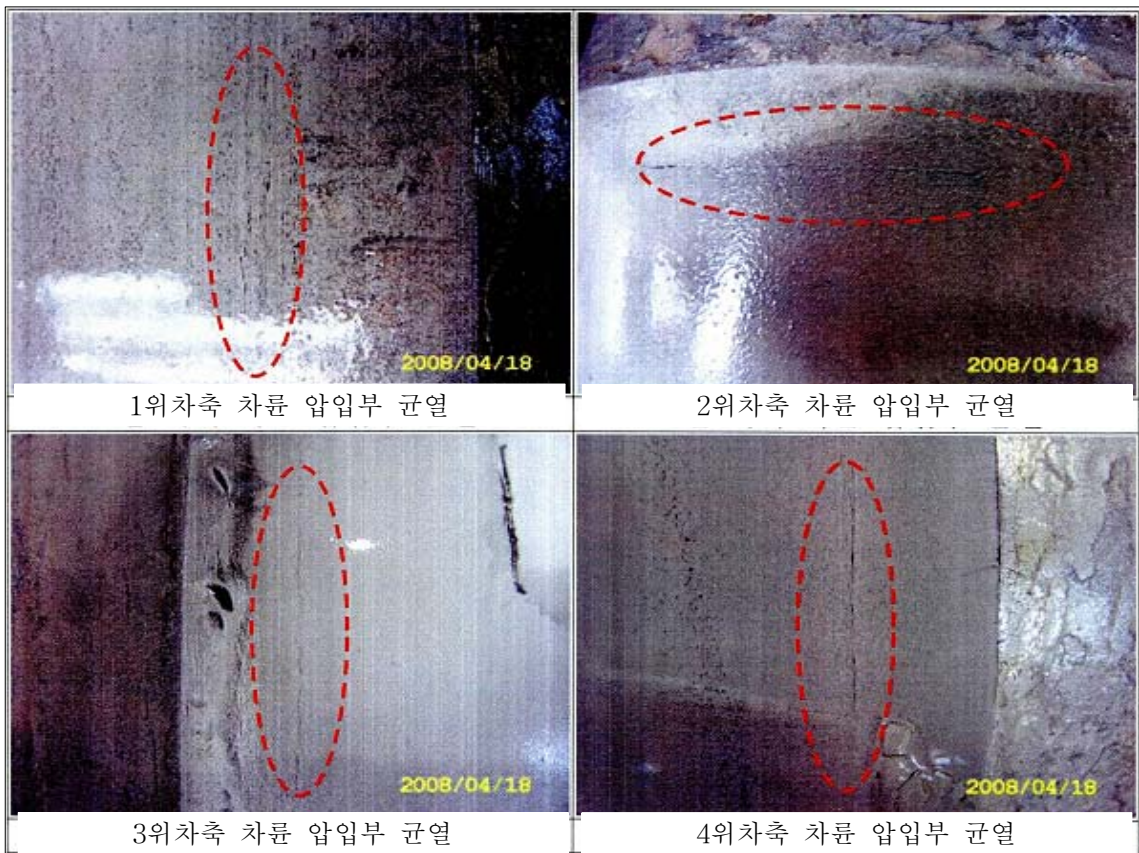
그림 14. 전부대차 차륜 압입부 차축균열

정밀검사는 그림 13과 같이 사고열차 전부대차 4개의 차륜 압입부 차축과 1위 차축의 베어링 압입부를 검사하였으며, 그 결과 그림 14와 같이 모든 차축의 차륜 압입부 끝단(내측)에서 미세한 표면균열(프레팅 피로균열)이 관찰되었으나, 그림 15와 같이 1위차축 베어링 압입부에서는 이러한 균열이 관찰되지 않았다.

상기와 같이 정밀검사를 실시한 결과, 모든 차축의 차륜 압입부에서는 미세한 표면균열이 발견되었지만 안전에 영향을 줄 정도는 아닌 것으로 보였고, 1위 차축 베어링 압입부에서는 균열이 발견되지 않은 것으로 보아, 차축의 균열은 이번 사고와 관계가 없는 것으로 판단된다.

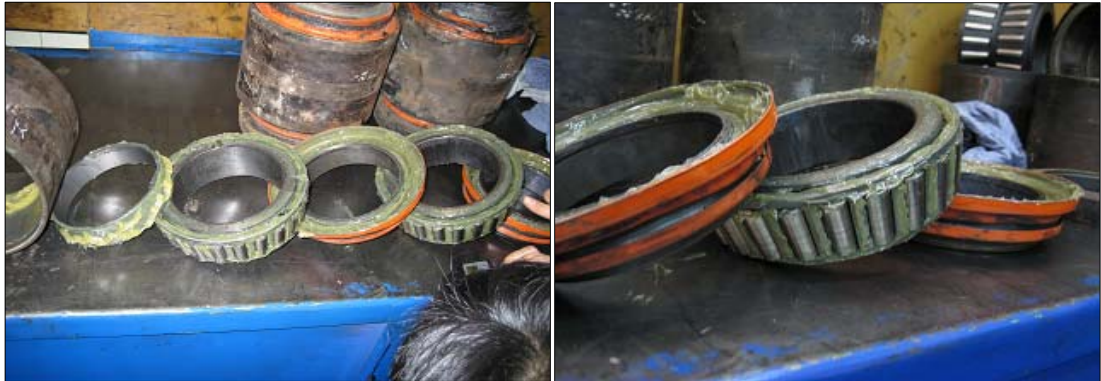
그림 16. 같은 차축 반대쪽 베어링 상태

이번 사고의 경우는 베어링을 분해·조립 시 신품의 오일 씰로 교체한 후 약 1,900km 정도 운행하던 중에 발생한 점과 같은 시기에 장착된 같은 차축 반대쪽 베어링의 오일 씰 상태를 그림 16과 같이 확인한 결과, 오일 씰의 경화나 마모에 의해 그리스가 누유된 것은 아닌 것으로 판단된다.

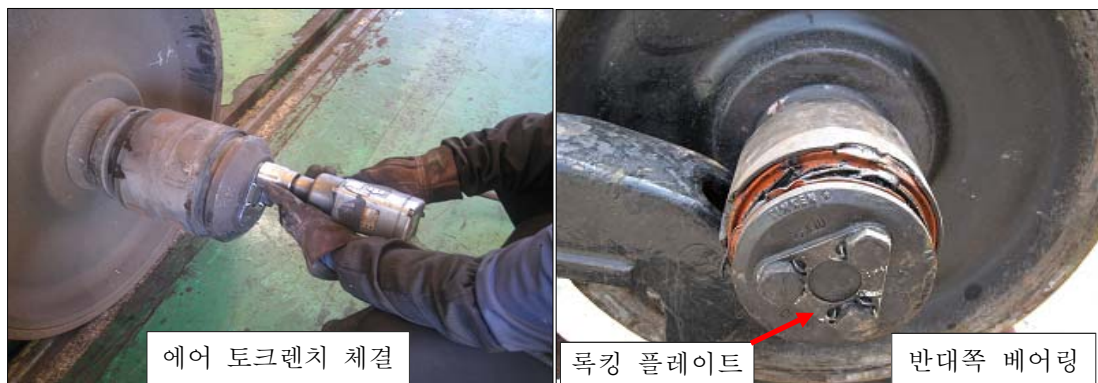
그림 17. 엔드 캡 볼트 체결과정 및 반대쪽 엔드 캡

차축 엔드 캡 볼트의 비정상적인 체결여부는 그림 17과 같은 엔드 캡 부분을 회수하지 못하여 명확하게 확인되지는 않았지만, 베어링 검수공장에서 엔드 캡 볼트 체결과정을 확인한 결과, 에어 토크렌치로 체결한 후 록킹 플레이트를 체결하는 것으로 보아 볼트가 비정상적으로 체결되어 운행 중 차축과 베어링에 유격이 발생하여 그리스가 누유 될 가능성은 매우 낮은 것으로 판단된다.

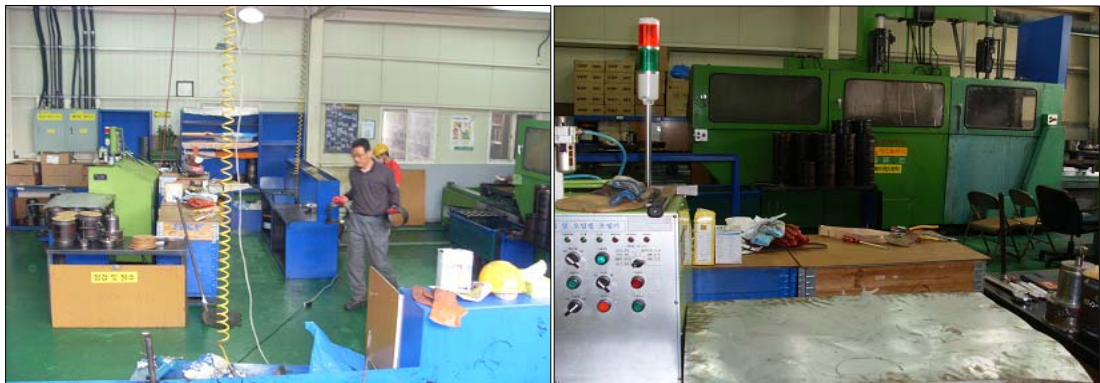
그림 18. 베어링 세척 및 조립장 내부

그림 18과 같이 베어링 세척 후 검사 및 조립작업 과정에서 베어링에 이물질이 유입될 가능성과 베어링조립장과 동일한 실내에 있는 베어링세척장에서 발생된 미세 금속성 이물질이 조립중인 베어링 내부로 유입될 가능성이 있는 것으로 판단되었다.

세척된 베어링을 검사 후 조립 시, 철 등 금속성 이물질이 검수하는 과정에서 또는 동일한 실내에 있는 세척장으로부터 유입되어 운행 중 롤러의 본체나 구동면을 마모·연삭시켜, 베어링 내부 틈새 증가, 피로수명 감소, 일직선 불량 등을 발생시켰으며, 그 결과 차축의 하중과 회전력을 베어링이 감당하지 못함에 따라 생긴 차축발열에 의하여 발생된 것으로 판단된다.

※ 사고 발생 이후 차량관리단은 베어링 세척장과 조립장을 밀폐형으로 개선하였음

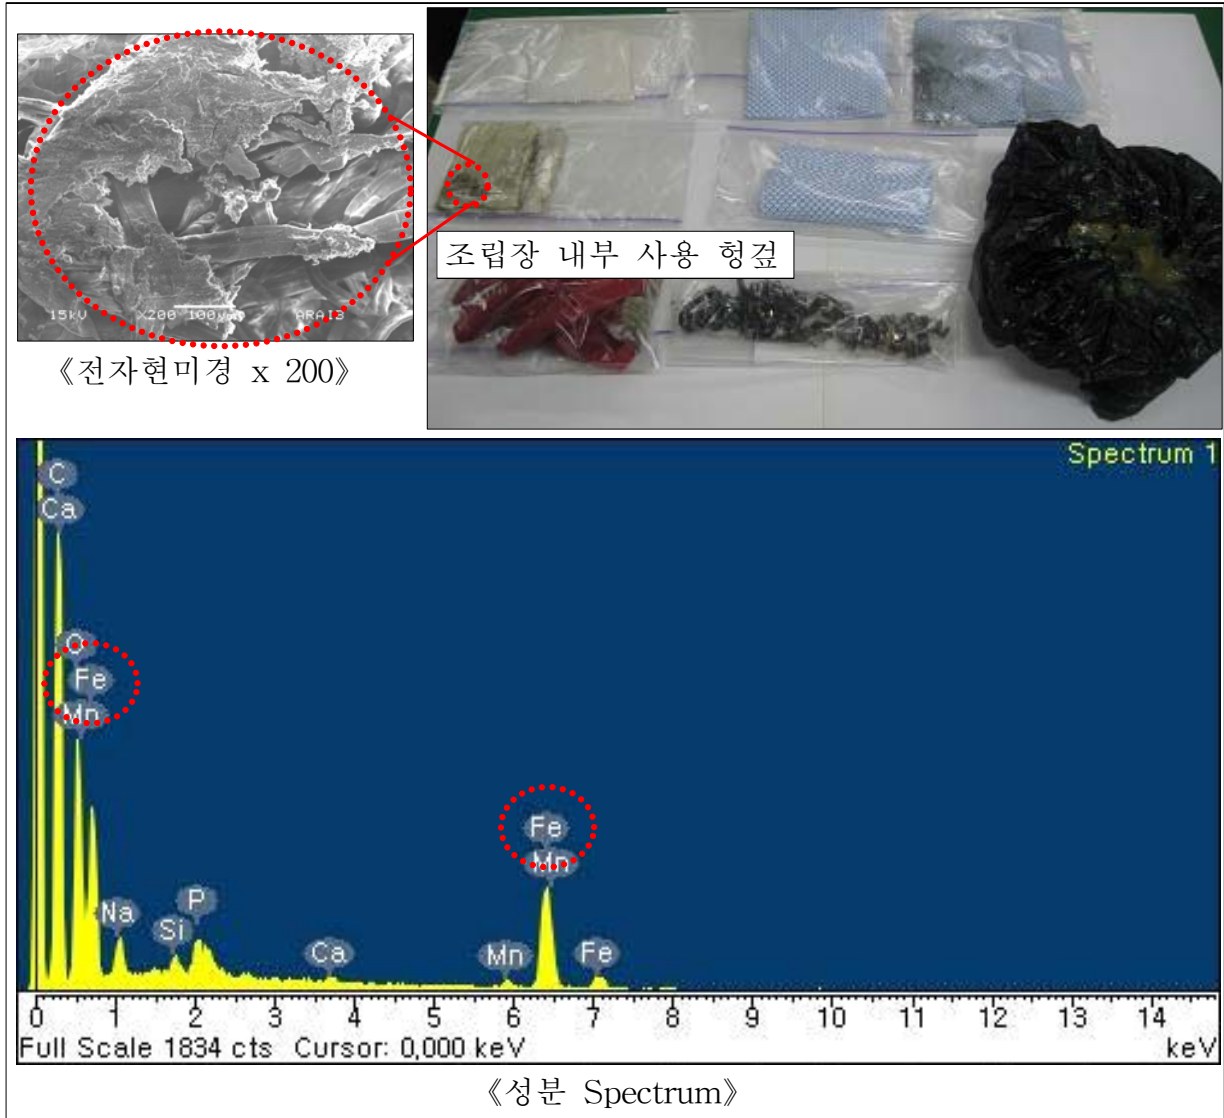
그림 19. 조립장 내부 사용 형걸의 이물질 성분 분석

상기와 같은 정황을 확인하기 위하여 베어링 조립장 내부에서 검수자가 사용하고 있는 형짚을 수거하여 위원회 분석실에서 형짚에 묻어 있는 이물질의 성분을 분석한 결과, 그림 19 및 표 5와 같이 Fe(철) 등 8가지 성분의 물질이 검출되었다.

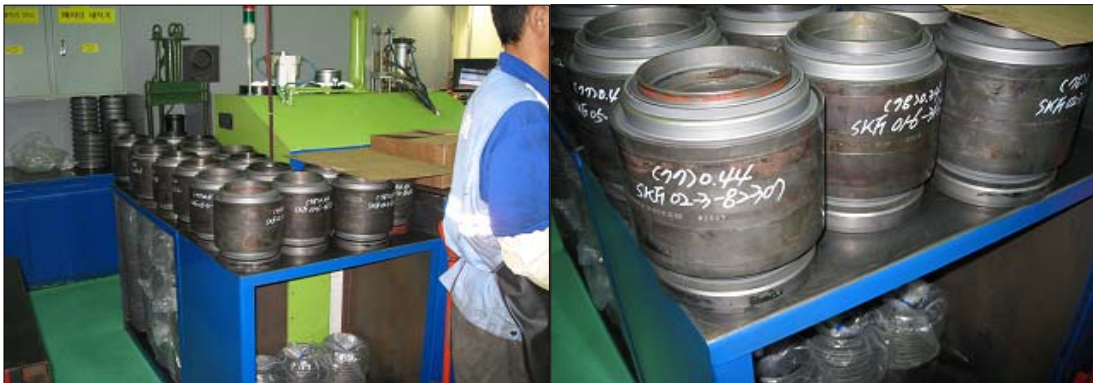
그림 20. 조립 완료 된 베어링의 보관상태

그러나 이번 사고와 관련된 베어링을 검수하였던 차량관리단을 방문하여 베어링 세척, 건조 후 보관하는 실태를 확인 한 결과 베어링 분해·조립은 수요가 발생할 시에만 시행하여 장기간 보관은 하고 있지 않았고, 그림 20과 같이 베어링을 조립하여 그리스를 주입한 후 보관하고 있어, 부식에 의한 베어링의 손상은 아닌 것으로 판단된다.

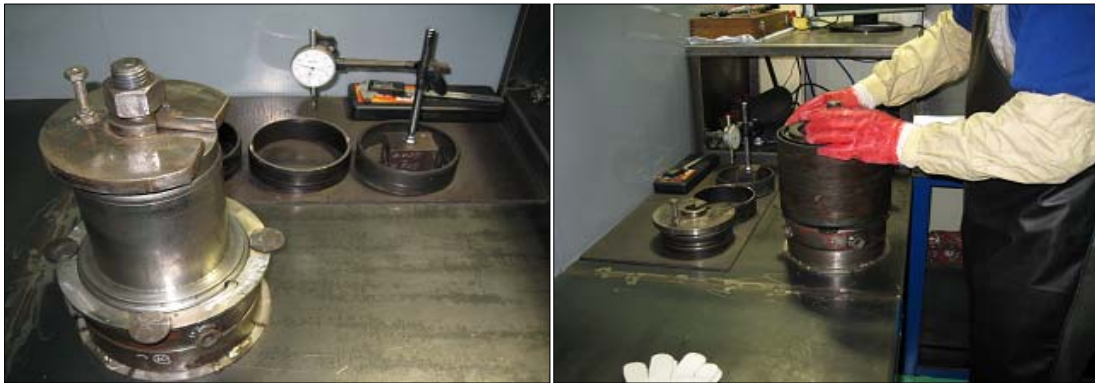
그림 21. 베어링 검수 장비

그러나 검수장비에 대한 상세한 규격서가 부족하였고, 유지보수 업무를 담당하는 각 차량관리단의 보유 장비(베어링 내·외륜 측정기, 디지털 확대경 등)도 규격화되어 있지 않았다.

비록 차량관리단이 검증받지 않은 장비로 검수업무를 수행하였지만 베어링 제작사의 유지보수 지침서를 참조하여 장비를 제작 사용한 것으로 보아, 이번 사고에 영향을 줄 정도는 아닌 것으로 판단되었지만, 향후 검수 받은 베어링의 정확한 이력관리 등을 위해서 각 차량관리단이 규격화된 장비를 사용 하는 것이 바람직할 것으로 판단된다.
