항공기 준사고 조사보고서

착륙활주 중 활주로 이탈
동광지엔티(주)
C-206, HL1277
무안국제공항 활주로 01

2019. 8. 3

항공·철도사고조사위원회, 착륙활주 중 활주로 이탈, 동광지엔티(주), C-206, HL1277, 무안국제공항 활주로 01, 2019.8.3., 항공기준사고 조사보고서 ARAIB/AIR1904, 대한민국 세종특별자치시

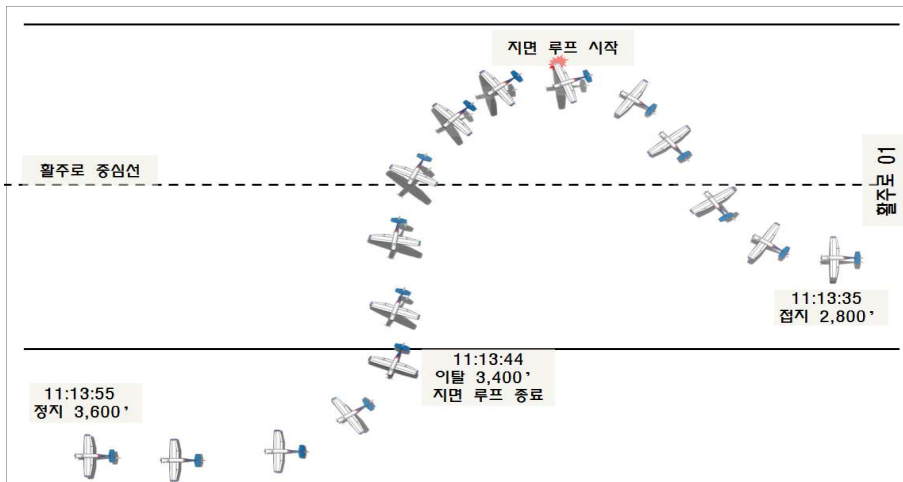
[그림 1] HL1277의 지면 루프 과정

HL1277은 활주로의 오른쪽에서 왼쪽으로 지면 루프⁴⁾ 상태가 되어 오른쪽 날개 끝이 지면에 닿은 상태로 약 13m를 진행하며 약 90도 회전하였고, 활주로 중심선을 넘은 후에는 오른쪽 날개가 약간 들리면서 프로펠러와 오른쪽 날개가 활주로에 닿지 않은 상태로 계속 활주로 왼쪽으로 회전되었다. 이후 활주로를 벗어나기 10m 전부터 다시 오른쪽 날개 끝이 활주로에 닿은 흔적이 있었다.

HL1277이 활주로 중심선으로부터 오른쪽으로 약 10m 위치에서 활주로를 벗어나면서 정상적인 자세로 회복되어 지면 루프 상태로 회전한 시간은 11:13:36부터 11:13:45까지 약 9초였고, 약 43m를 활주하였다. HL1277의 지면

루프 과정은 [그림 1]과 같다.

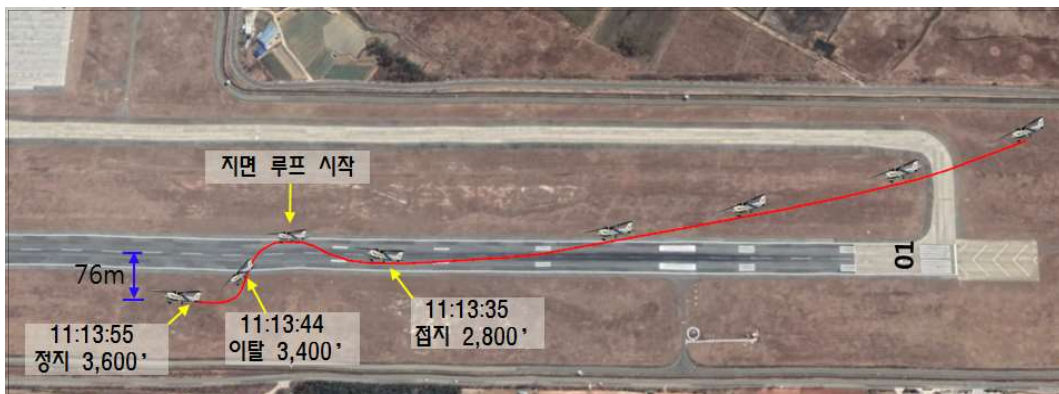
[그림 2] HL1277의 활주로 이탈과정

HL1277은 활주로를 벗어날 때에 오른쪽 날개가 들려 정상적인 자세로 회복되었고, 활주로 완충구역을 벗어나 계속 나아가다가 활주로 01시단으로부터 약 3,600ft, 활주로 중심선으로부터 왼쪽으로 76m 지점⁵⁾의 녹지대에 11:13:55 경 정지하였다.

HL1277이 활주로에 접지부터 녹지대에 정지하기까지 약 20초이었으며, 활주로 이탈과정은 [그림 2]와 같다.

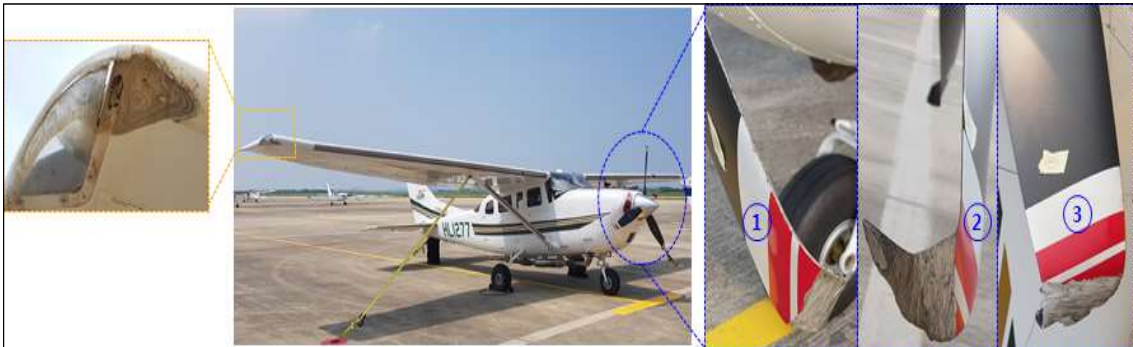
[그림 5] HL1277의 오른쪽 날개 끝과 프로펠러 손상 모습

이 준사고로 오른쪽 날개 끝과 프로펠러 3엽의 끝 부분이 손상되었다.

HL1277은 오른쪽 날개 끝과 프로펠러 끝이 활주로에 닿은 상태로 왼쪽으로 회전되면서 [그림 5]와 같이 항공기의 오른쪽 날개 끝과 프로펠러 3엽이 손상되었다.

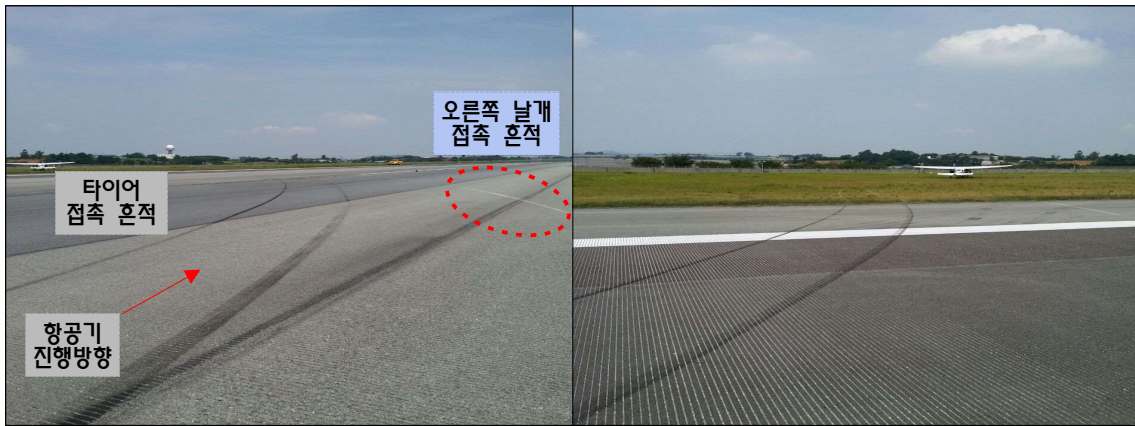
[그림 6] HL1277의 타이어와 날개의 활주로 닿은 흔적

HL1277이 활주로에서 오른쪽에서 왼쪽으로 회전 중에 [그림 6]과 같이 오른쪽 날개 끝이 지면에 닿은 상태로 약 13m 진행하였고, 이후 활주로를 벗어나기 10m 전부터 다시 오른쪽 날개 끝이 활주로에 닿은 흔적이 있었다.

타이어 흔적은 [그림 6]과 같이 활주로 중심선으로부터 오른쪽으로 15m 정도에서 시작하여 활주로의 왼쪽 옆선을 벗어날 때까지 회전하는 형태로 있었으며, 녹지대에도 항공기가 정지된 위치까지 계속 있었다.

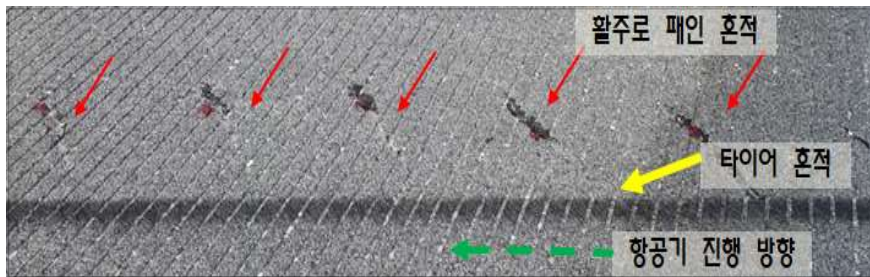
[그림 7] HL1277의 타이어와 프로펠러의 활주로 패인 흔적

또한 프로펠러의 끝이 활주로에 닿아 [그림 7]과 같이 활주로에 패인 흔적이 항공기 진행 방향에 비스듬하게 20~30cm 정도의 직선이 22~24cm 정도의 간격으로 18개가 있었다.
