항공기 준사고 조사보고서

허가받지 않은 활주로에 착륙
중국 상하이항공
B737-800, B-1949
김해국제공항 활주로 18L
2019. 9. 7.

항공·철도사고조사위원회, 허가받지 않은 활주로에 착륙, 중국 상하이항공, B737-800, B-1949, 김해국제공항 활주로 18L, 2019.9.7., 항공기준사고 조사 보고서 ARAIB/AIR1905, 대한민국 세종특별자치시

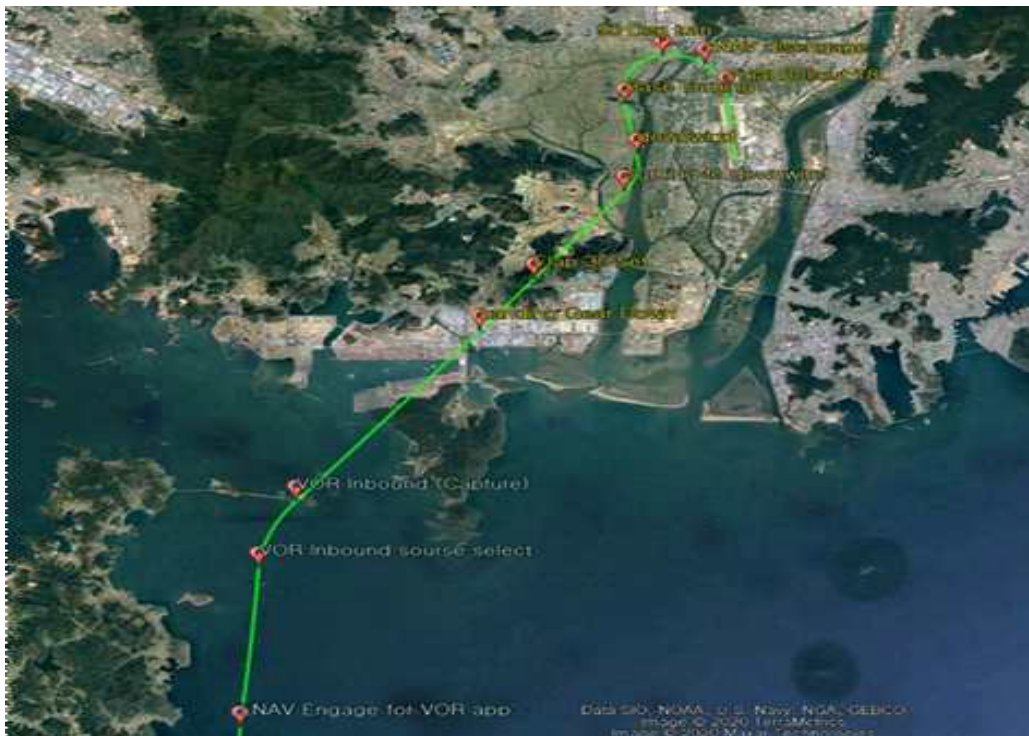
[그림 1] B-1949의 비행경로

B-1949가 활주로 18R의 최종접근로를 벗어나 활주로 18L로 접근하는 것을 확인한 김해관제탑은 16:46:49에 B-1949에게 복행을 지시하였으나, 곧바로 16:46:50에 B-1949는 활주로 18L에 착륙하였다. B-1949가 VOR/DME-A 절차로 접근한 비행경로는 [그림 1]과 같다.

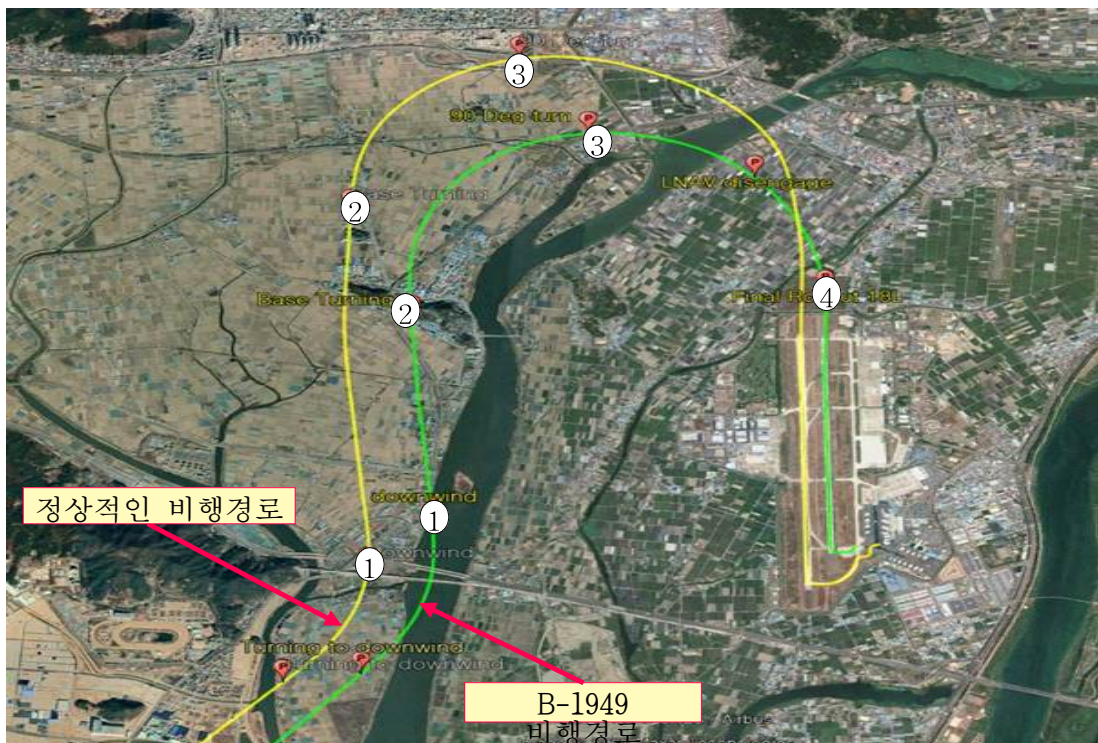
[그림 4] 정상적인 비행경로와 B-1949 비행경로 비교

[그림 4]에서 보는 것처럼 B-1949의 비행경로는 ①에서 downwind, ②에서 base turning, ③에서 90도 turn, ④에서 final rollout 18L 이었다. 정상적인 선회접근 경로보다 B-1949의 선회접근 경로의 폭이 좁다는 것을 알 수 있다.

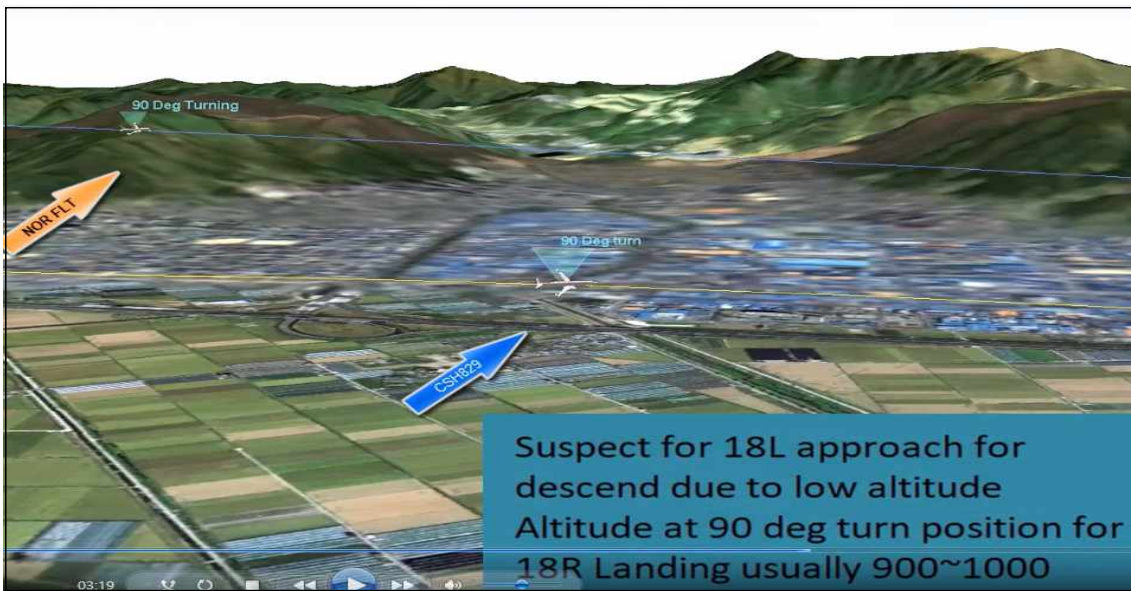
[그림 5] 90도 선회지점의 정상편 위치와 B-1949 위치

16:45:57경, B-1949는 베이스 구간(base leg)을 90도 우선회 하였으며, [그림 5]와 [그림 6]에서 보는 바와 같이, 일반적으로 항공기가 활주로 18R 방향으로 착륙하기 위해 90도 선회지점에서의 고도를 약 900ft ~1,000ft로 유지하지만 당시 B-1949의 고도는 720ft로 약 200ft 낮은 고도로 선회하였다.

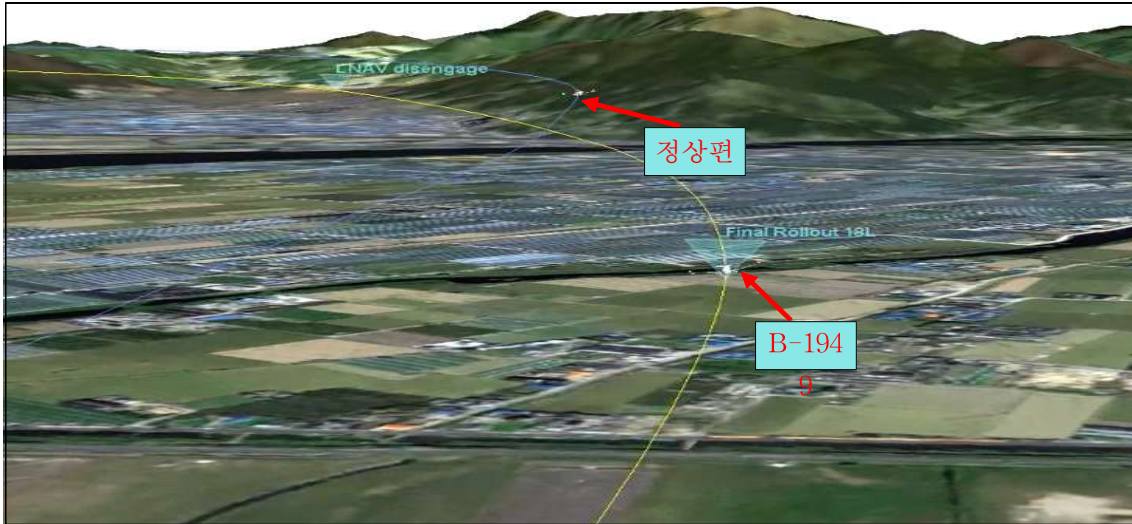
[그림 7] 최종선회완료(roll out) 지점의 정상편 위치와 B-194 위치

[그림 7]과 [그림 8]에서 보는 바와 같이, 최종선회완료(final rollout) 시점에서 정상적인 항공편은 접근 고도를 보통 300ft~500ft로 유지하지만, B-194의 접근 고도는 약 140ft로 매우 낮게 활주로 18L에 정대하였다.

정상적인 비행편의 선회접근 경로와 B-194의 비행경로를 비교해보면 전반적으로 B-194의 선회접근 반경이 좁았으며, 위치별 비행고도도 B-194가 약 200ft 정도 낮은 고도로 선회 접근한 것으로 판단된다.

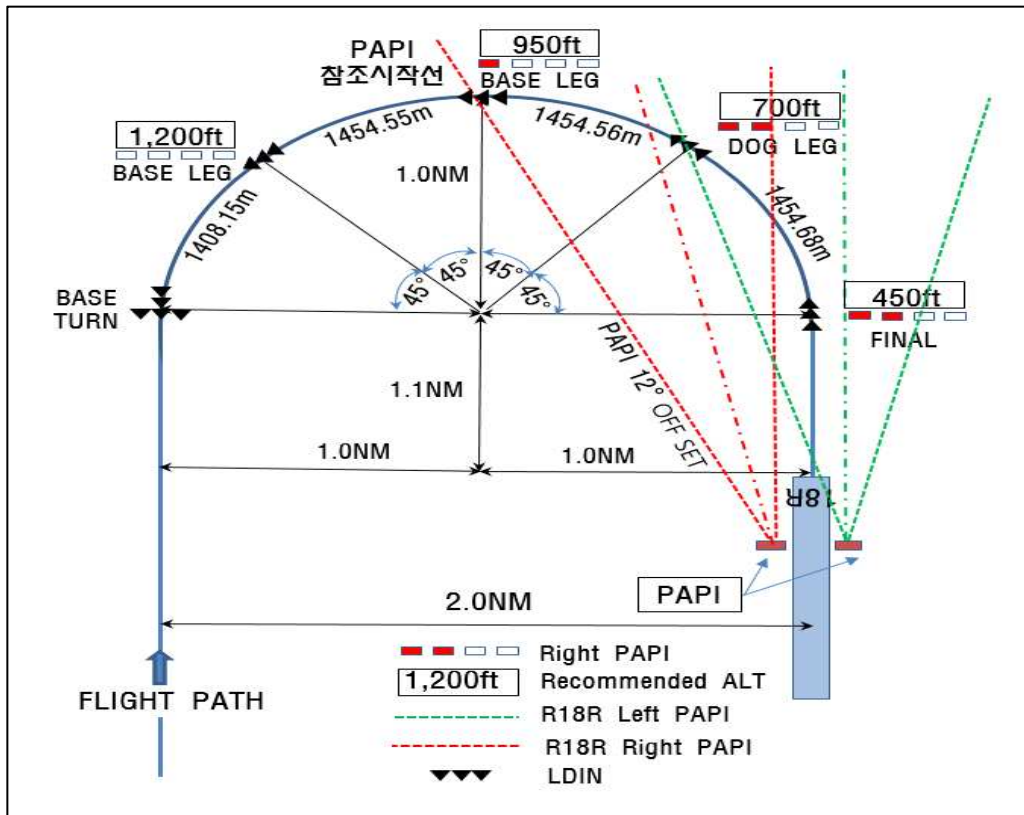
[그림 15] 선회접근 유도등 및 PAPI 설치도

[그림 15]에서 보는 바와 같이 김해국제공항에 활주로 18L/R 방향으로 선회접근하는 항공기의 안전운항과 효율적인 선회비행을 돕기 위해 선회경로의 지상에 선회경로 참조 등화와 최종접근로 진입 전 조종사의 진입각 참조를 위해 활주로 18R 우선회의 진입각지시등(PAPI)을 공항 서편방향으로 이격 설치하여 운영 중이다.

기장이 진술서에서 언급한 바와 같이 강한 바람과 요란으로 항공기 자세 제어에 집중하느라 비행경로 상의 주변 상황을 인지하지 못하여, B-1949는 활주로 18R 최종접근로를 지나서 활주로 18L 최종접근로 상에서 활주로 18L에 정대하였다.

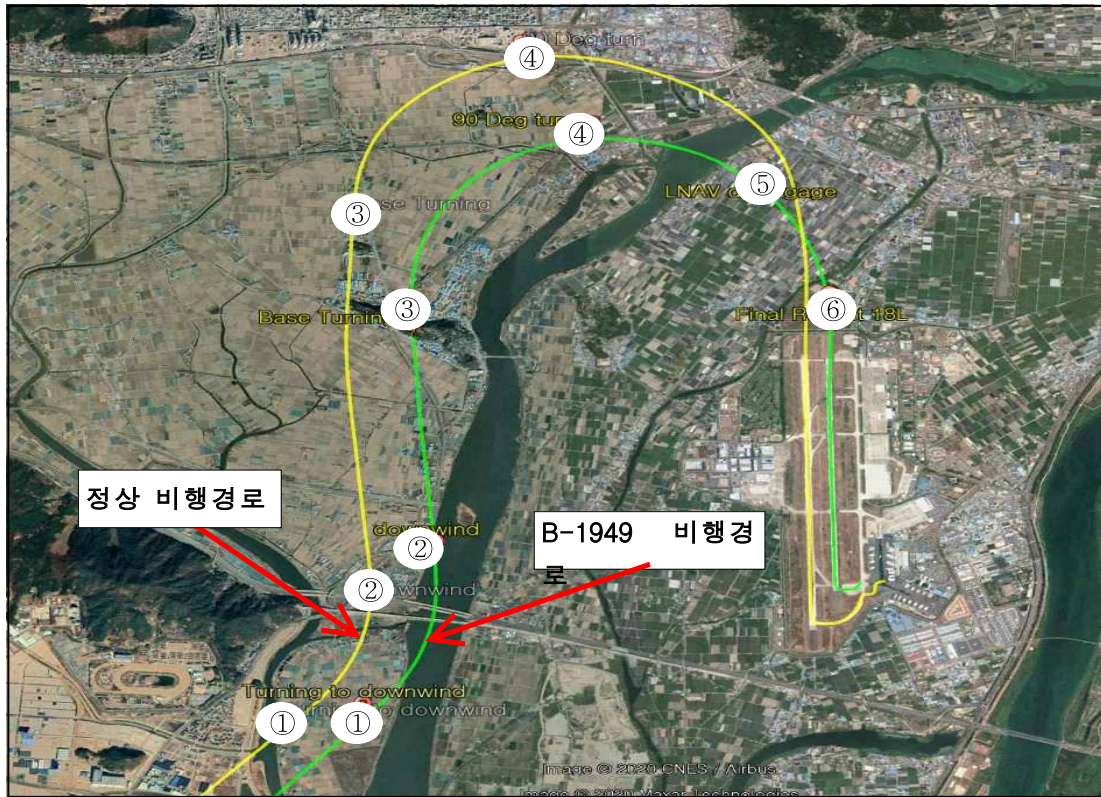
[그림 16] 활주로 18R의 정상 비행경로와 B-1949의 비행경로

B-1949는 우측풍 상태에서 배풍로의 폭을 좁게 잡았다.

B-1949의 선회접근 경로와 정상 선회접근 항공기의 접근경로는 [그림 16]과 같다. 녹색의 B-1949의 접근 경로는 황색의 정상 선회접근 항공기보다 약 600~800m 더 안에서 선회되었음을 보여주고 있다.

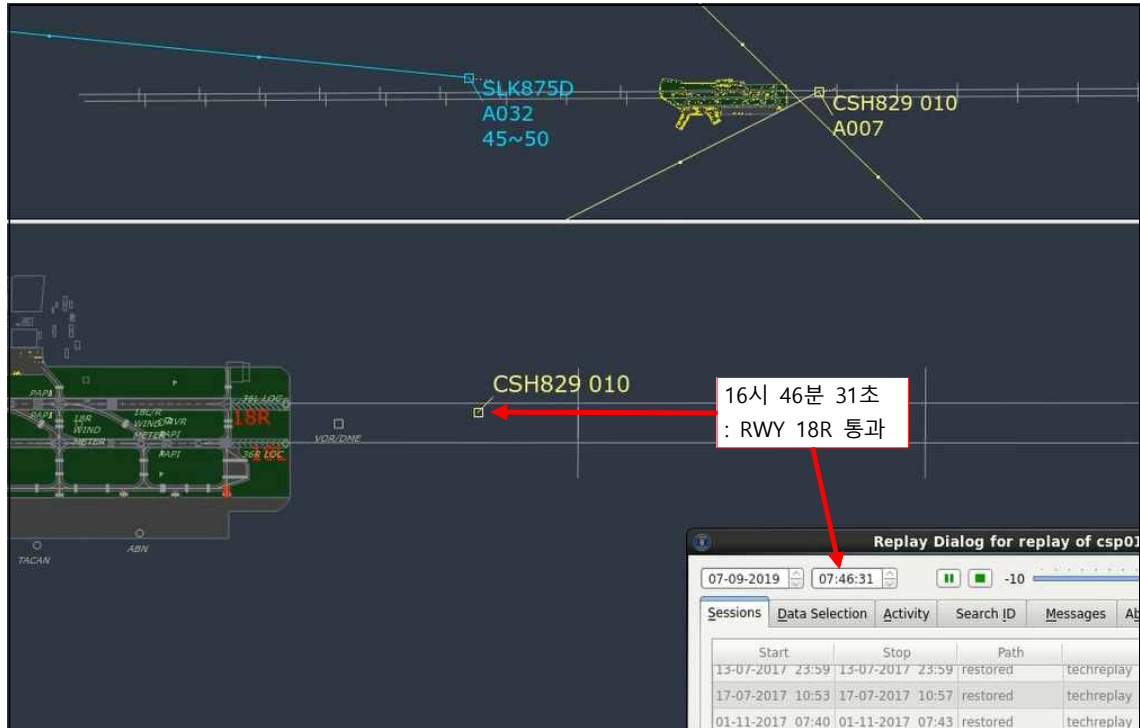
[그림 17] B-1949가 활주로 18R를 지나는 사진

[그림 17]에서는 B-1949가 김해국제공항 활주로 18 방향으로 접근하는 비행경로에 대한 김해접근관제소의 레이더 화면을 보면, B-1949가 활주로 18R 최종접근로를 지나쳐서 활주로 18L 최종접근로에서 활주로 18L에 정대하고 있는 것을 볼 수 있다.

이는 기장이 B-1949가 활주로 18R의 최종접근로를 벗어나고 있다는 것을 인식하지 못하였다는 것을 나타내고 있다.

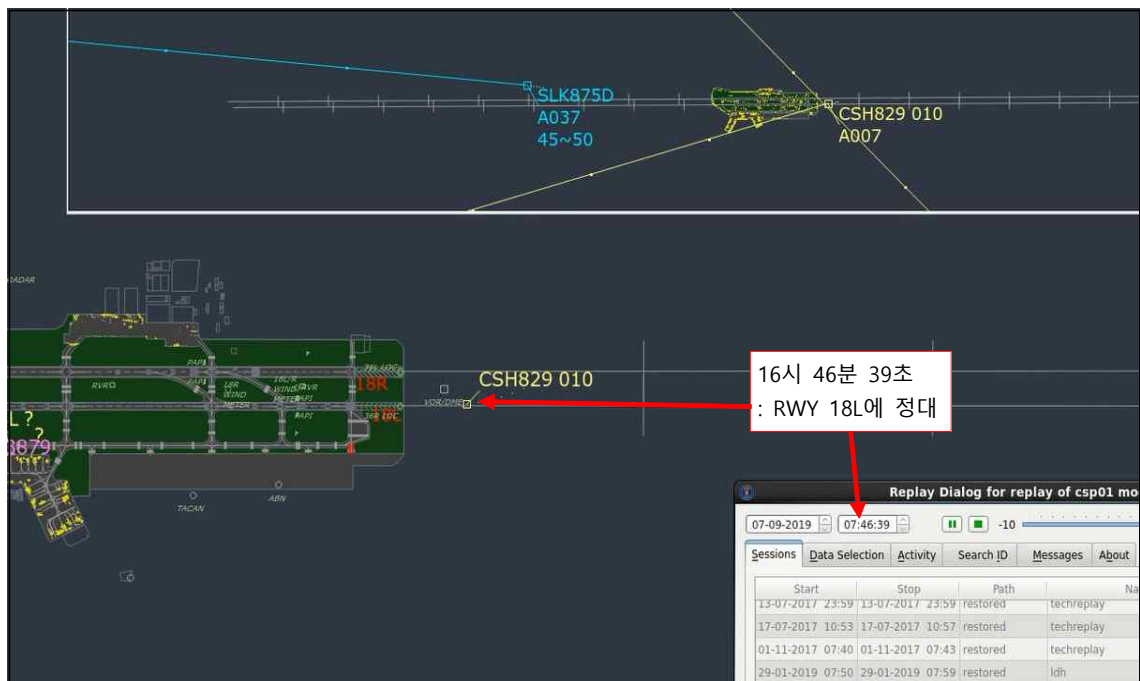
[그림 18] B-1949가 활주로 18L에 정대 중인 사진

[그림 18]에서는 기장이나 부기장이 착륙허가를 받은 활주로 18R을 지나쳐서 활주로 18L에 정대하면서도 활주로 18R로 잘못 인식하고 착륙하였다는 것을 보여주고 있다.
