항공기준사고 조사보고서

허가받지 않은 활주로에 착륙
(주)아시아나항공
A320-200, HL7738
김포국제공항 활주로32R
2019. 11. 15.

항공·철도사고조사위원회, 허가받지 않은 활주로에 착륙, (주)아시아나
항공, A320-200, HL7738, 김포국제공항 활주로32R, 2019.11.15., 항공기
기준사고 조사보고서 ARAIB/AIR1907, 대한민국 세종특별자치시

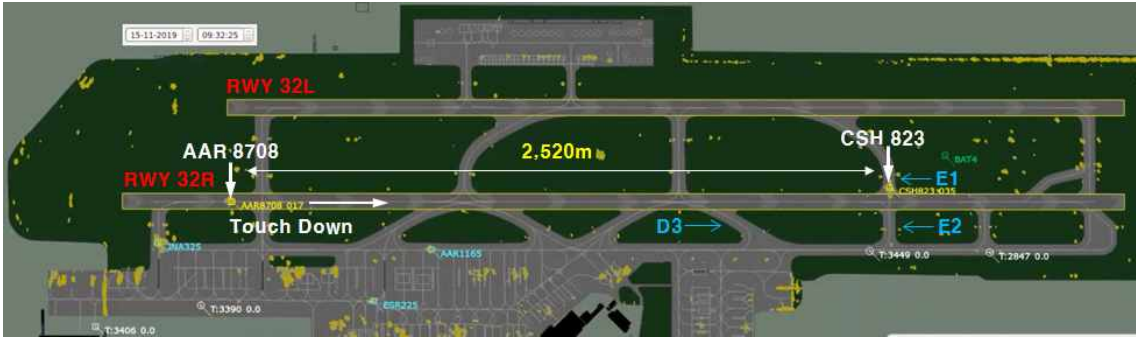
[그림 1] HL7738 활주로32R 접지시 상황(ASDE 화면)

18:32:25경 HL7738은 속도135kts(대지속도 141kts)로 허가받지 않은 활주로 32R에 착륙 접지하였다. 이때 CHS823은 [그림 1]과 같이 E1 유도로에서 활주로32R에 진입하려고 하였다. 공항지상감시레이더(ASDE)⁹⁾ 녹화화면에 의하면 이 때 두 항공기의 거리는 약 2,520m 였다.

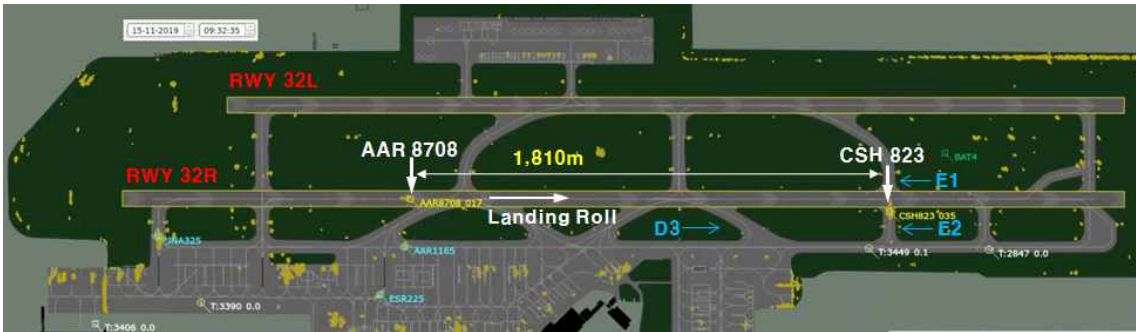
[그림 2] CSH823 활주로32R 횡단 완료시 상황(ASDE 화면)

18:32:31경 관제사는 CHS823에게 신속히 활주로를 횡단하도록 지시하였고, [그림2]와 같이 CHS823는 18:32:33경 복창 후 활주로32R를 진입하여 18:32:38 경 횡단을 완료하였다. 당시 두 항공기의 거리는 약 1,810m 였다.

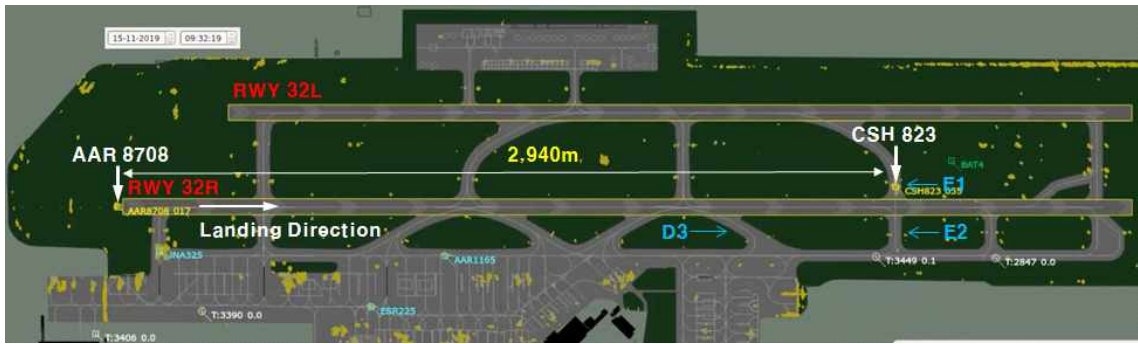
[그림 3] HL7738 활주로32R 진입시 (18:32:19)

김포공항의 공항지상탐지레이더(ASDE)의 녹화영상에 의하면 [그림 3]과 같이 HL7738이 활주로32R에 진입하였을 때(18:32:19), 유도로E1을 거쳐 활주로32R 횡단허가를 받은 CSH823는 활주로32R에 아직 진입이 되지 않은 상태였다. 이 때 두 항공기간 이격은 2,940m이었다.

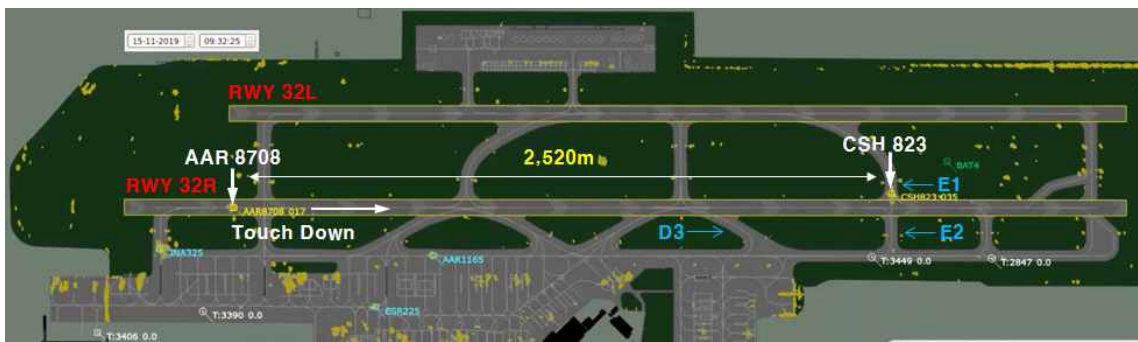
[그림 4] HL7738 활주로32R 접지 시 (18:32:25)

[그림 4]와 같이 HL7738이 활주로32R에 접지하였을 때(18:32:25) CSH823는 활주로32R에 진입 직전이었고, 두 항공기간 이격은 2,520m이었다.

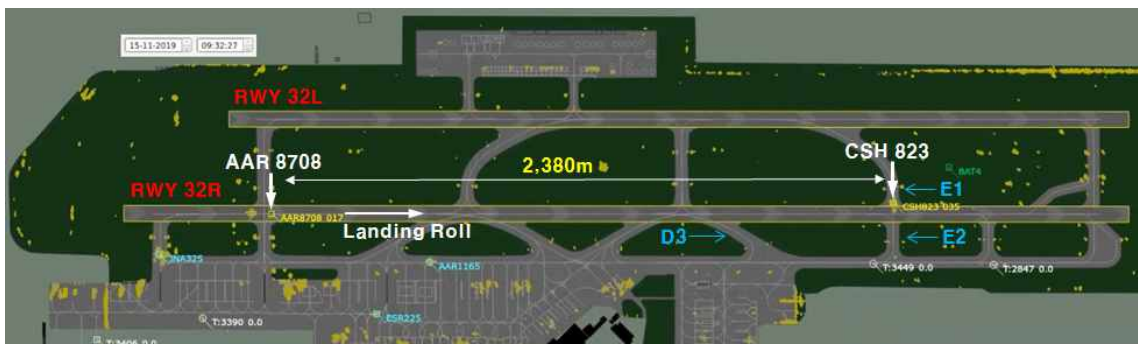
[그림 5] CSH823 활주로32R 진입시 (18:32:27)

[그림 5]와 같이 CSH823 활주로32R 진입 시(18:32:27) HL7738은 접지 직후였고, 두 항공기간 이격은 2,380m이었다.

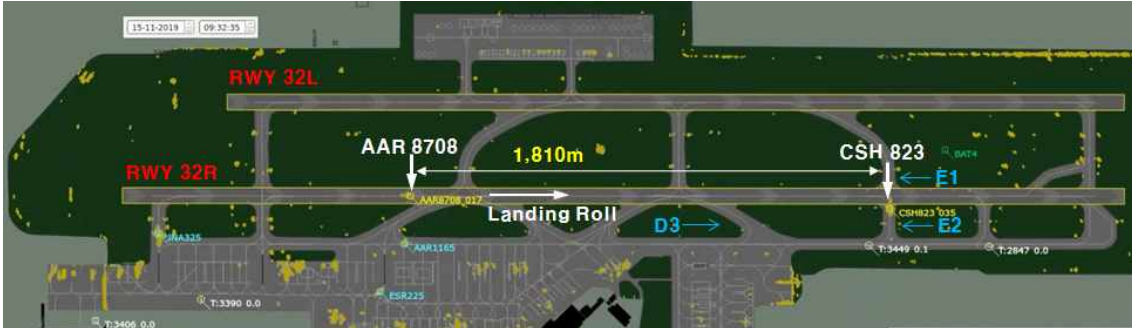
[그림 6] CSH823 활주로32R 개방시 (18:32:35)

[그림 6]과 같이 CSH823이 활주로32R을 개방하였을 때 (18:32:35) 두 항공기간 이격은 1,810m 이었다.

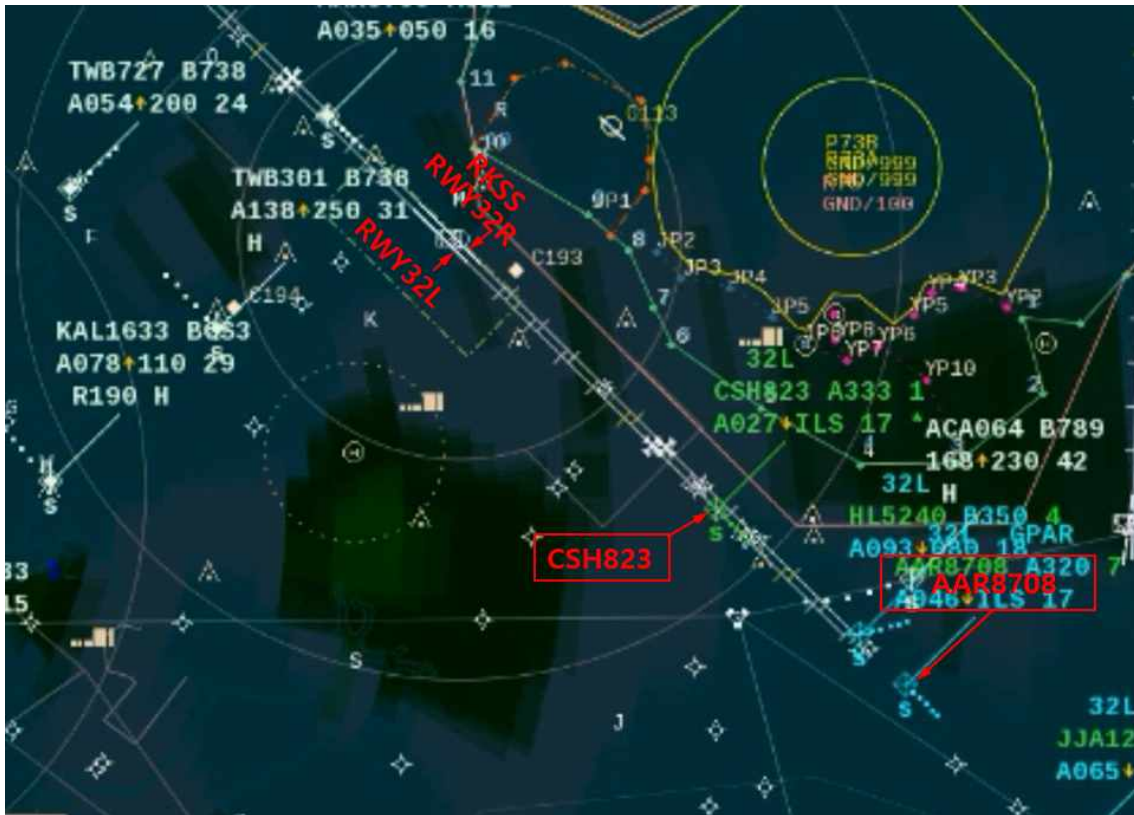
[그림 9] 관제탑과 최초교신시 HL7738의 위치(레이더 전시화면)

[그림 9]와 같이 HL7738은 김포공항 관제탑과 최초 교신한 18:26:50경 김포공항ARP로부터 약 14nm 고도4,600ft에서 이미 활주로32R 최종경로(localizer course)에 진입되어 강하접근 중이었으나 이때는 레이더 전시기상의 참조선(활주로32L와 활주로32R의 연장선)에 도달 전이라 HL7738이 활주로32R로 접근하는 것이 확연히 보이지는 않는다.

이 때 HL7738보다 약 6nm앞선 CSH823은 김포공항ARP로부터 약 8.3nm거리, 고도2,700ft에서 강하하며 활주로32L의 최종경로(localizer course)상으로 접근 중임이 확인된다.

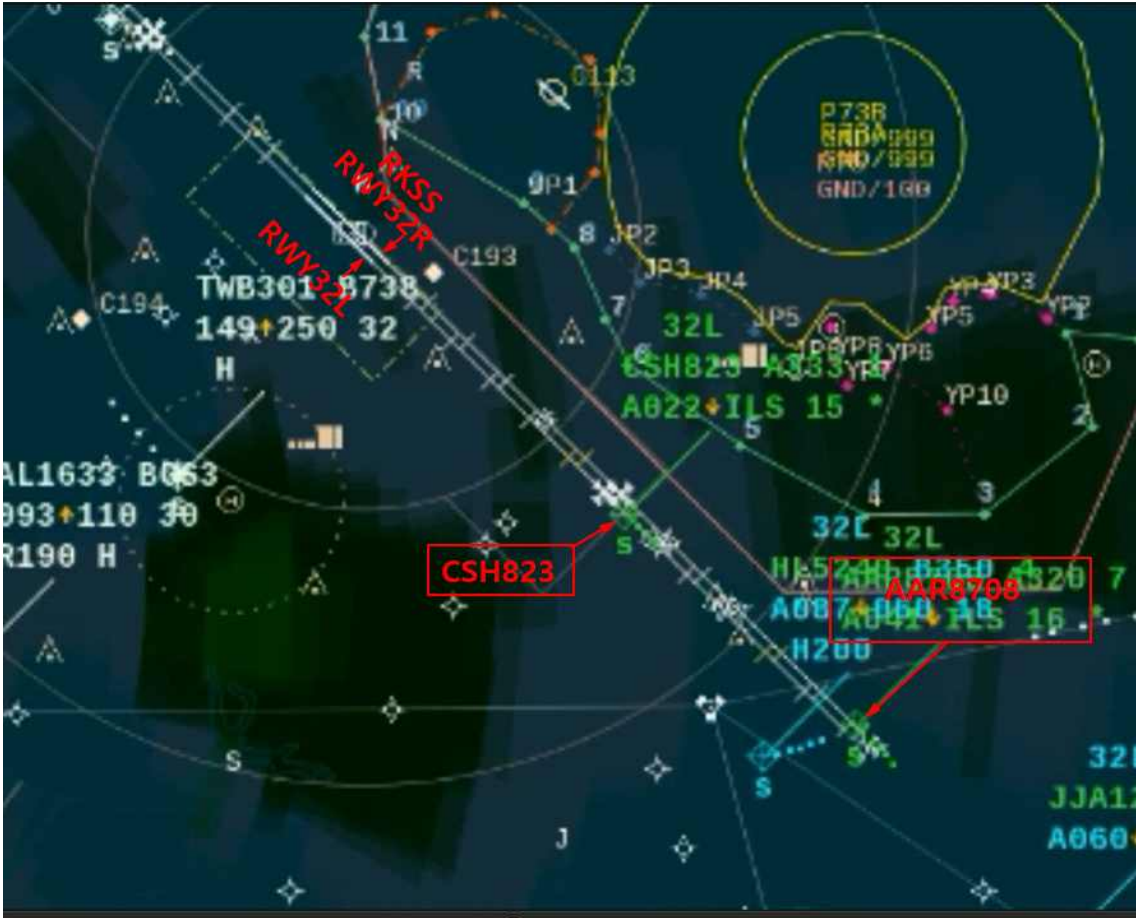
[그림 10] HL7738 활주로32R 참조선 상 진입(고도 4,100ft, 약12 nm)

[그림 10]과 같이 18:27:26경부터는 확대한 레이더 전시화면에서 HL7738(고도4,100ft, 12.5nm)이 활주로32R 참조-선의 상공을 타고 진입하고 있음을 알 수 있다. 이때 CSH823(고도2,200ft, 7nm)은 활주로32L 참조선의 상공을 타고 진입하고 있음이 보인다.

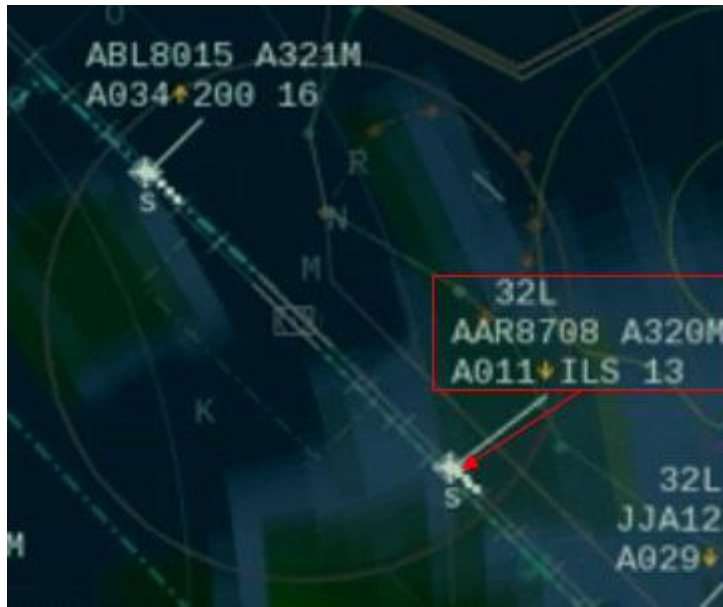
[그림 11] 착륙허가시 HL7738의 위치(레이더 전시화면)

18:31:03경 관제탑은 HL7738(고도1,100ft, 3.4nm)에게 착륙허가를 주었고 [그림 11]과 같이 레이더 전시화면을 확대하여 보면 HL7738은 활주로32R로 접근하고 있음을 알 수 있다.

하지만 본 사례에서는 이러한 중요한 정보가 김포공항 관제탑의 관제사들에 의하여 발견되지 못 하였다.
