초경량비행장치사고 조사보고서

(착륙 중 조종줄 과조작으로 추락)

항공·철도사고조사위원회, 착륙 중 조종줄 과조작으로 추락, 개인, 초경량비행장치, 제주시 한림읍 금악리 착륙장, 2023.06.18.(일), 초경량비행장치사고 조사 보고서 ARAIB/UAR2310, 대한민국 세종특별자치시

① 제목: 제주 한림 개인 패러글라이더 착륙 중 추락

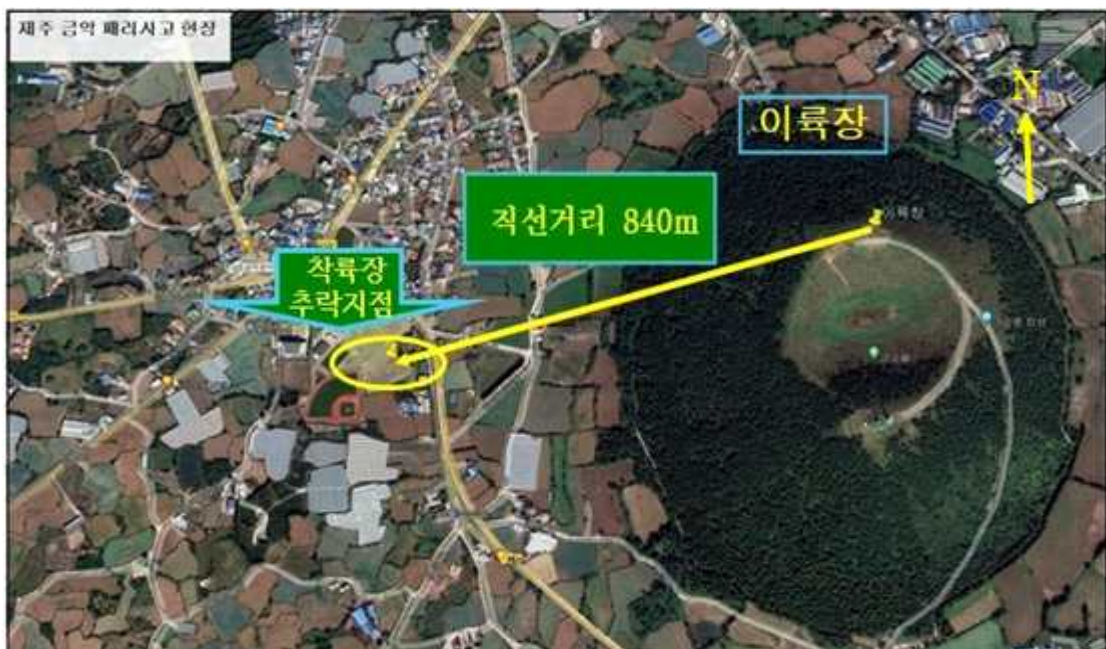
[그림 1] 비행 경로

이륙 후 약 5분간의 비행 후 금악리 착륙장에 착륙 중 5~6m 높이에서 수직 추락하였다.

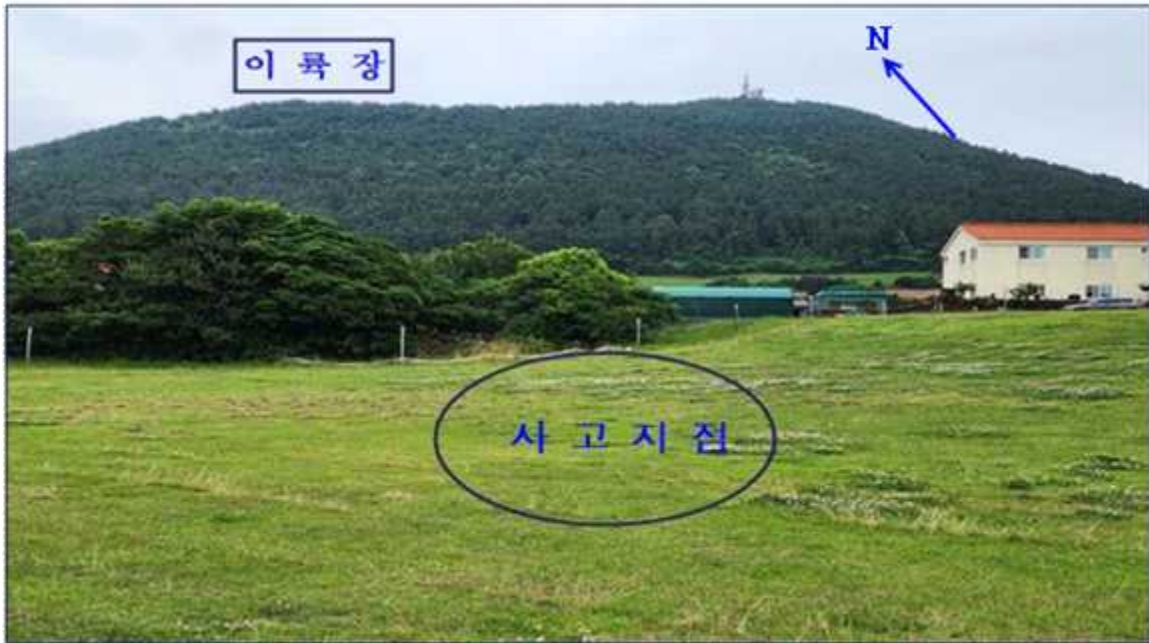
[그림 2] 금악리 착륙장 사고 현장

2023.06.18.(일), 14:10, 제주 한림읍 금오름 이륙장에서 이륙한 개인 레저 패러글라이더가 높은 고도로 금악리 착륙장에 진입 후 고도 처리를 위한 조종줄 과조작으로 실속하여 5~6m 상공에서 수직 추락하였다.

실제 바람 대비 고도가 너무 높아 착륙장을 벗어나 인근 도로에 착륙할 것 같아 브레이크를 과조작하여 실속으로 추락하였고, 오른쪽 다리부터 지면에 충돌하면서 우측 발목에 강한 충격을 받았다.

조종자는 착륙 시점 평소와 같은 맞바람의 영향을 고려하여 착륙 고도를 설정하고 접근하였으나 당일 바람의 세기가 약해 높은 고도를 급하게 처리하는 과정에서 조종줄을 과조작한 것으로 판단된다.

좌,우 양쪽 조종줄을 오랫동안 잡아당겨 캐노피가 뒤로 넘어가며 저고도에서 실속하여 회복하지 못하고 수직 추락한 것으로 분석된다.

1. 협회는 소속 회원들에게 「제주 금악리 착륙장 이용 시 주변 체육시설 및 인근 도로 고려하여 착륙고도 처리」에 각별히 조심할 것을 전파 할 것(UAR2310-1)

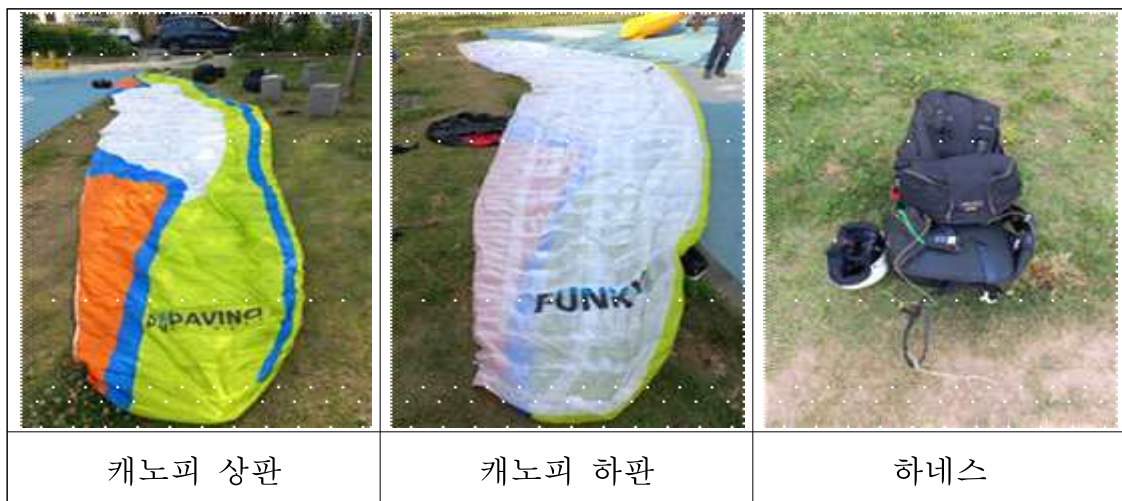
[그림 3] 사고 기체

동 기체는 관련 기관에 등록이나 안전성 인증을 받지 않았다. 캐노피, 하네스 육안 검사 결과 손상된 흔적 등 특이 이상은 없었다.

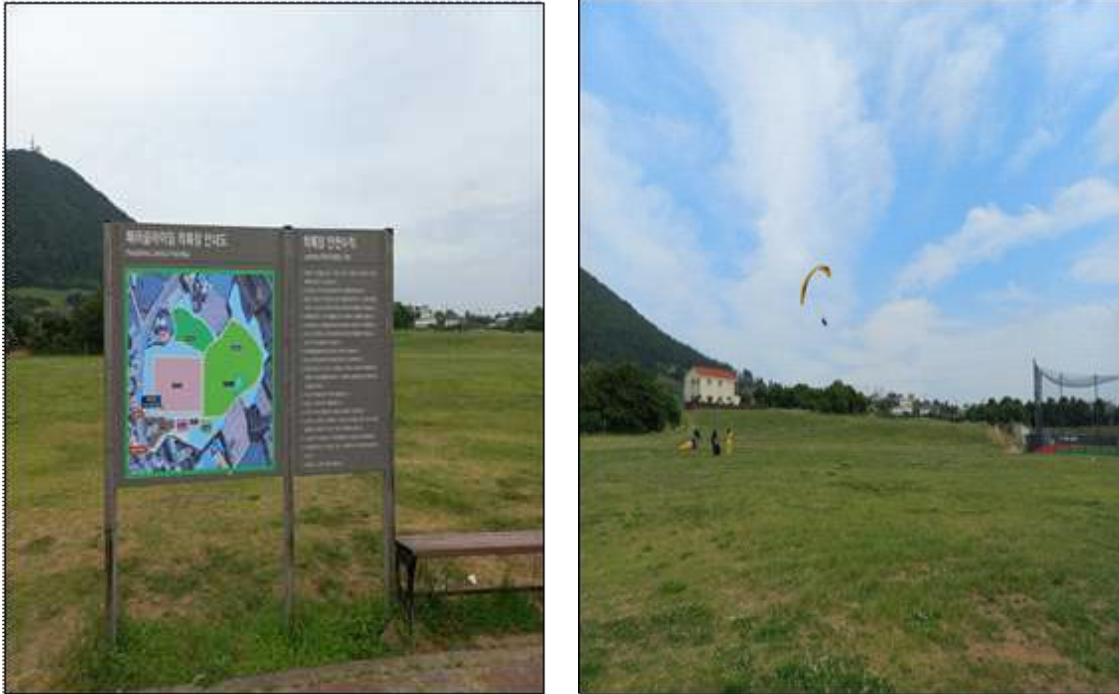
[그림 5] 금악리 착륙장

금악리 착륙장은 이륙장으로부터 서쪽 약 800m 떨어진 지점에 위치하고 있으며, [그림 5]와 같이 초지로 구성되어 있고 이용자들을 위한 안전수칙이 적혀있는 안내표지판이 설치되어 있다.
