# 초경량비행장치사고 조사보고서

(다리꾼 및 가슴끈 미체결 상태로 비행 중 추락)

대전국가대표 패러글라이딩  
초경량비행장치(탠덤 패러글라이더)  
충남 보령시 남포면 창동리 산 33-8 수풀 지역  
2023. 9. 30.

항공·철도사고조사위원회, 다리끈 및 가슴끈 미체결 상태로 비행 중 추락, 텐덤, 초경량비행장치(패러글라이더), 충청남도 보령시 남포면 창동리 산 33-8 수풀 지역, 2023.9.30. 초경량비행장치 사고 조사보고서, ARAIB/UAR2312, 대한민국 세종특별자치시

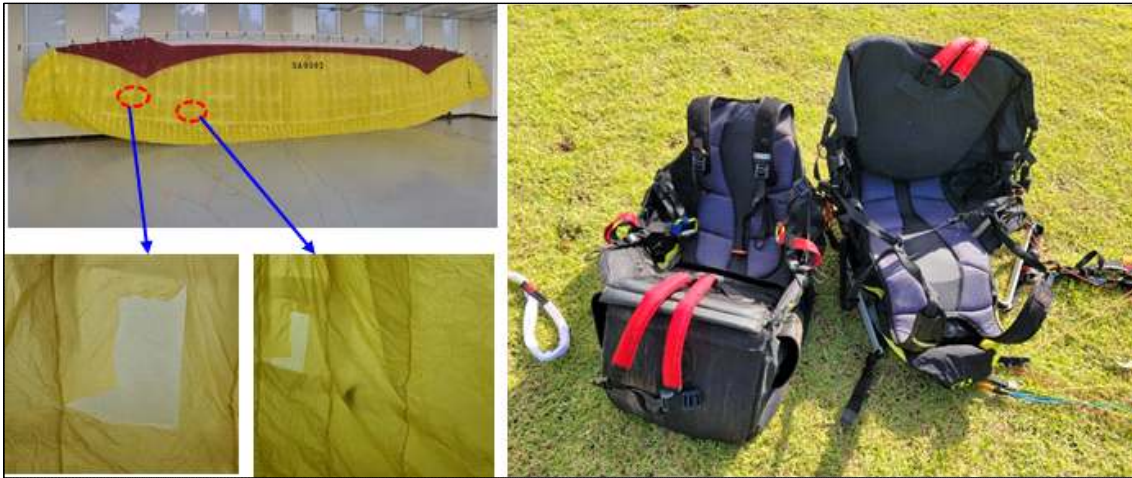
[그림 2] 사고 기체

기체는 사고 현장에서 업체 대표가 수거하여 보관하였다. 항공안전기술원에서 육안 정밀 점검 및 공기투과도<sup>2)</sup> 검사를 실시하였다. 검사 결과 캐노피 상판 2곳에서 찢어진 흔적이 발견되었고, 공기투과도는 150초 이상으로 항공안전기술원 안전성인증 기준을 충족하였다.

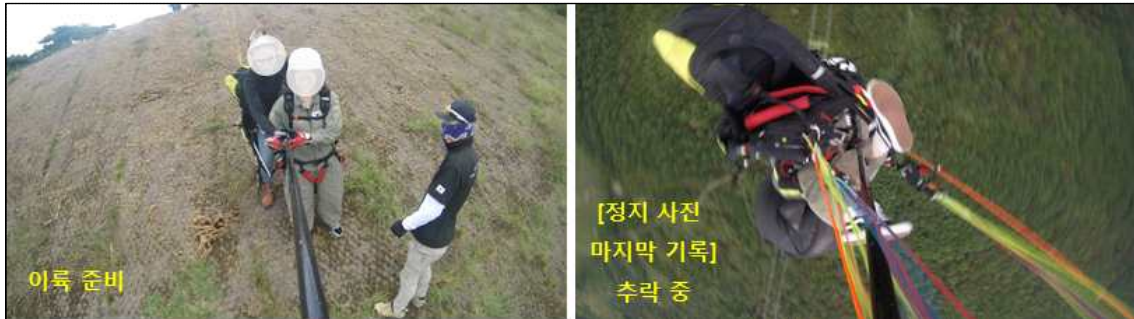
[그림 3] 액션캠 기록 자료

사고 비행 시, 액션캠으로 비행 영상을 촬영하였고 해당 비행 영상 자료를 확보하였다. 이륙 준비부터 4분 51초간의 비행 영상이 기록되어 있으며, 비행 영상보다 약 15초간 더 기록된 60개의 정지 사진<sup>6)</sup>이 있다.

비행 영상은 추락하기 이전까지 기록하고 있다. 정지 사진은 추락하고 있는 장면까지 기록되어 있으며, 최종 추락 장면은 기록되어 있지 않다.

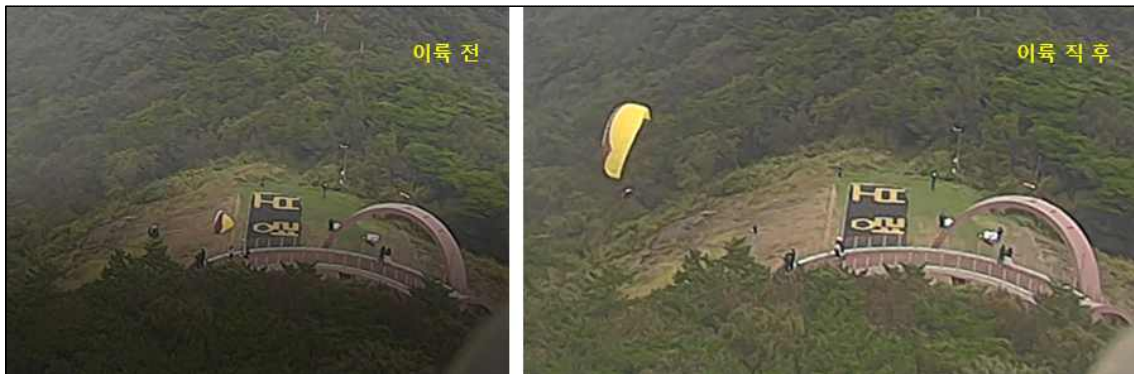
[그림 4] CCTV에 기록된 이륙 장면

보령시청 산림공원과에서 설치한 CCTV 영상에 이륙 장면이 녹화되어 있었다. CCTV가 멀리 설치되어 있어서 선명도가 떨어지나, 정상적인 이륙 상황임을 확인할 수 있다. CCTV 영상에 의하면 사고 비행은 14:46에 이륙하였다.

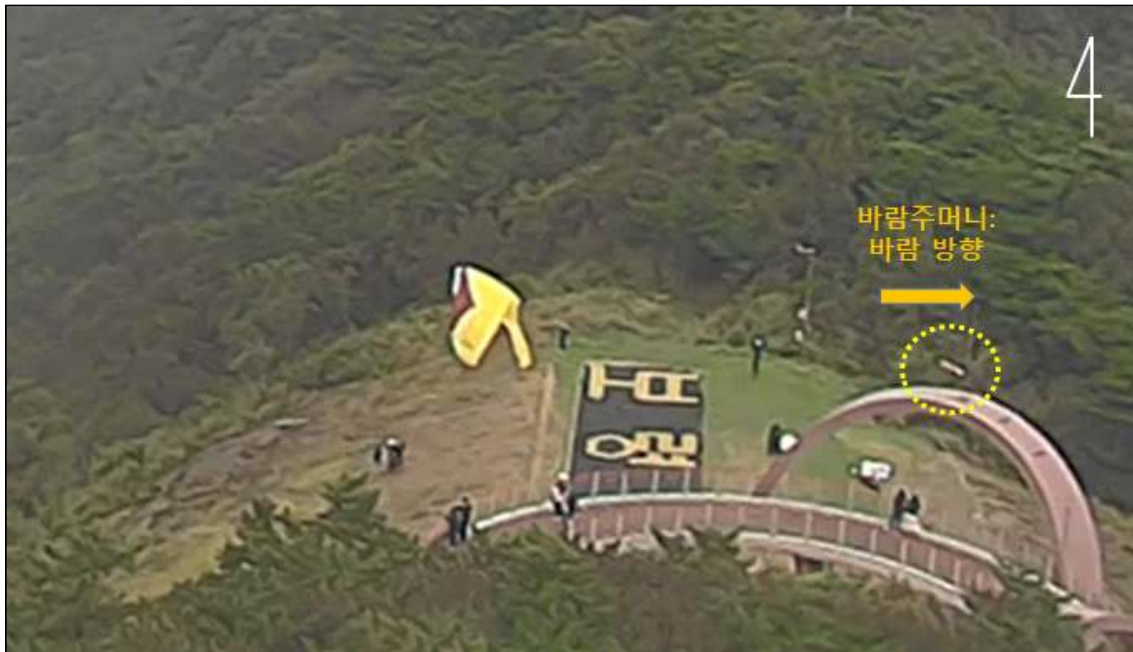
[그림 5] CCTV에 기록된 이륙 당시 바람 방향

CCTV 영상에 있는 바람주머니(Windsock)의 방향에 의하면 이륙 당시 서풍(이륙 정풍 방향)의 바람 상태를 확인할 수 있다.

페이지 6에 있는 [그림 5] CCTV영상의 바람주머니 방향에 따르면, 이륙 당시 바람은 서풍으로 정풍 상태였다. 기상은 사고에 영향을 미치지 않았다.

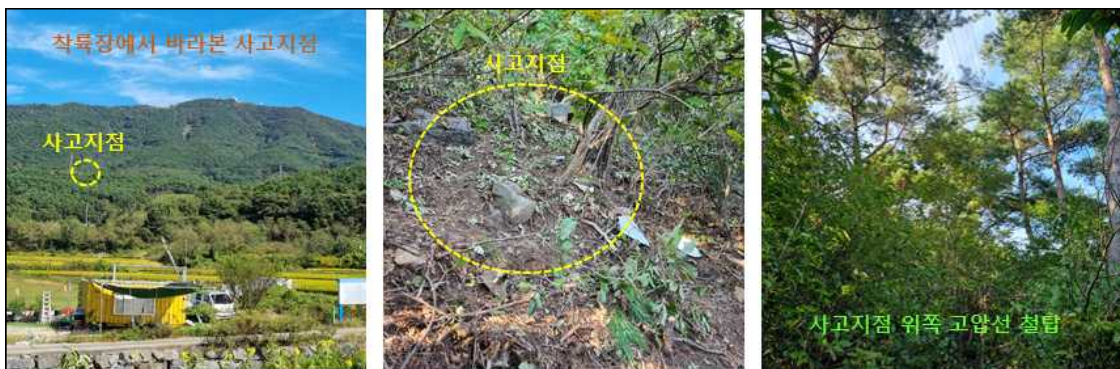
[그림 6] 사고 장소

사고 장소는 충청남도 보령시 남포면 창동리 산 33-8 수풀 지역으로, 옥마산 이륙장으로부터 서쪽으로 직선거리 약 1.2km 지점이다. 해발고도는 약 187m이고 사고 지점에서 이륙장 방향 위쪽으로 고압선 철탑이 있다.

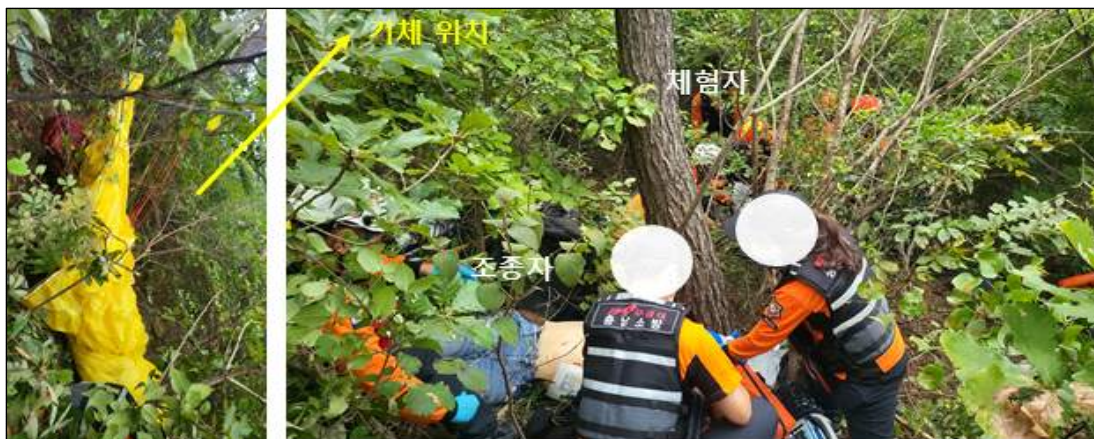
[그림 7] 기체 잔해

기체는 조종자 위쪽 나무에 걸쳐 있었다. 현장에서 수거되었으며, 육안 점검 결과 캐노피 상판 2곳에서 찢어진 흔적이 발견되었다.

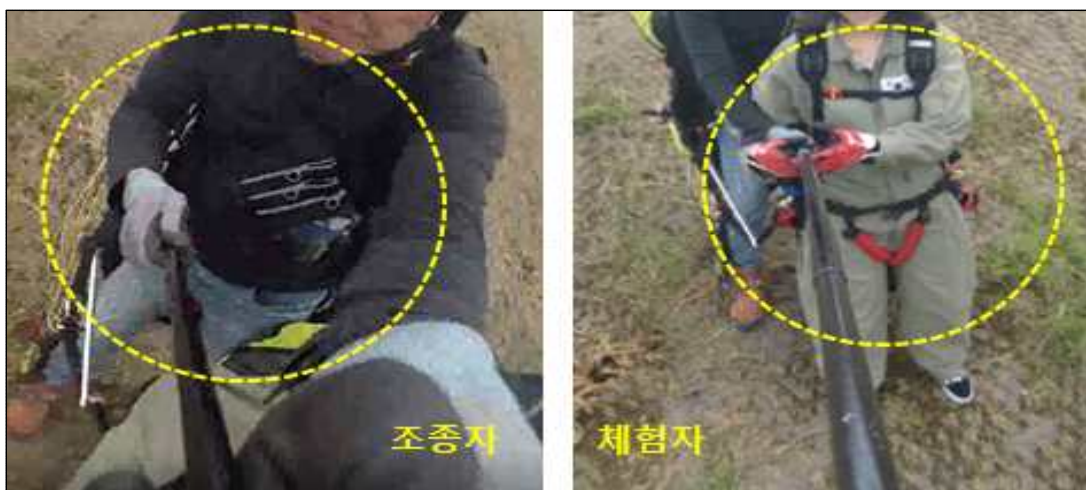
[그림 8] 이륙 시 다리끈 및 가슴끈 체결 상태

[그림 8]의 액션캠 영상에 의하면 이륙 준비 중 체험자는 다리끈과 가슴끈을 체결하고 있었으나, 조종자는 다리끈과 가슴끈을 체결하지 않고 있다. 액션캠 영상 기록에 의하면 조종자는 이륙 직후 “안매졌다 그대로 내려 가야 한다”라고 이야기하였다.

또한 신고자는 사고 현장에 가장 먼저 도착하여 조종자 및 체험자를 확인 하였으며, 조종자의 다리끈 및 가슴끈이 미 체결 상태였다고 진술하였다.

1. 한국패러글라이딩협회 및 대한패러글라이딩협회는 협회 회원 대상으로 아래의 내용을 포함한 사고 사례를 강조하여 전파할 것 (UAR2312-1)
  - 조종자는 이륙 전 조종자, 체험자의 다리끈 및 가슴끈 착용 확인
  - 이륙을 보조하는 자도 다리끈 및 가슴끈 착용 육안 확인
  - 탠덤 비행 업체가 이륙장에 비행 및 안전통제요원을 운영하도록 권고

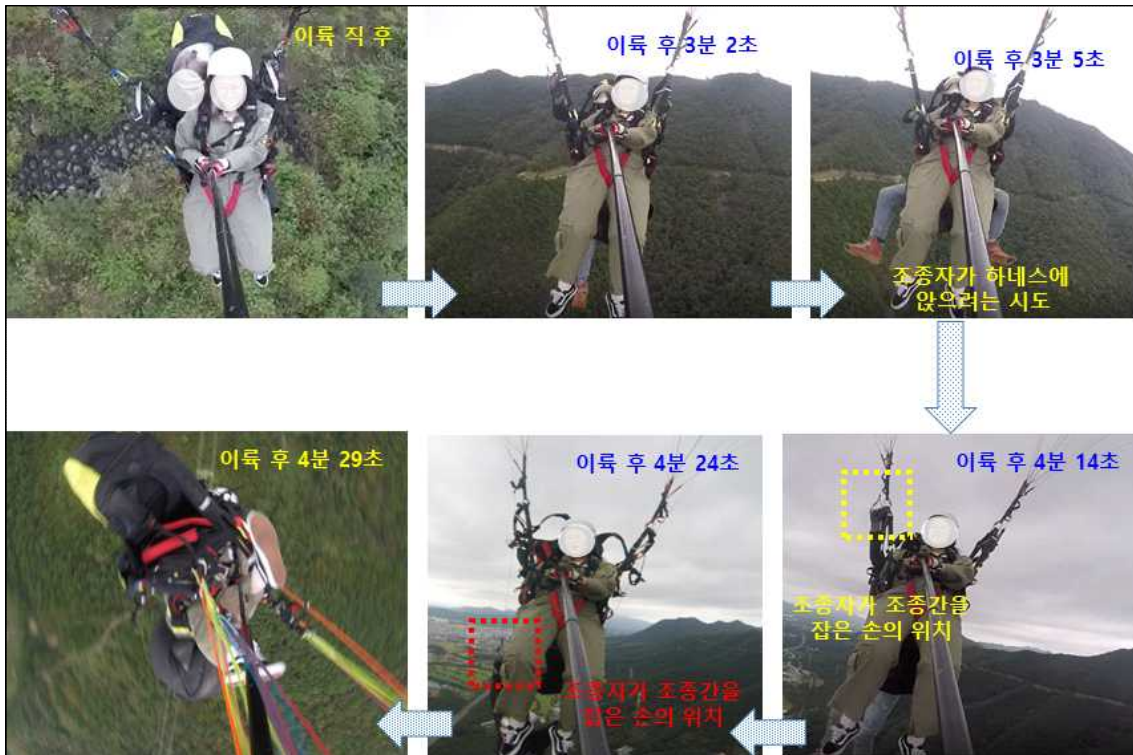
[그림 9] 비행 중 조종자 위치 변화

조종자는 이륙 직후, 다리끈 및 가슴끈의 미 체결 상태를 인지하여 착륙 장까지 직선거리로 비행하려 한 것으로 판단된다. 조종자는 비행 중 하네스에 앉기 위한 시도를 하였으나 실패하였다.

이륙 후 조종자는 약 4분 20초 정도를 비행하던 중, 힘이 빠지면서 조종간을 잡은 채 체험자의 무릎 정도 높이로 내려갔다. 조종간을 통하여 캐노피에 과도한 힘이 작용되어 캐노피가 붕괴되면서 실속 상태에서 추락한 것으로 분석된다.

결론적으로 조종자가 다리끈 및 가슴끈을 체결하지 않은 상태로 비행하던 중, 조종자가 힘이 빠져서 몸이 아래로 내려가면서 조종간을 만세 하듯이 잡은 채로 캐노피에 매달리게 되었고, 캐노피는 과도한 힘에 의해 붕괴되면서 실속 상태로 추락하였다.
