# 초경량비행장치사고 조사보고서

(착륙 중 저고도 돌풍으로 추락)

코리아패러글라이딩(주)  
초경량비행장치, 탠덤 패러글라이더  
충북 단양군 가곡면 덕천리 착륙장  
2023. 4. 1.

항공·철도사고조사위원회, 착륙 중 하강기류로 인한 경착륙, 탠덤, 초경량비행장치(SA9571), 충북 단양군 가곡면 덕천리 117-1 덕천리 착륙장, 2023.04.01., 초경량비행장치 사고조사 보고서 ARAIB/UAR2306, 대한민국 세종특별자치시

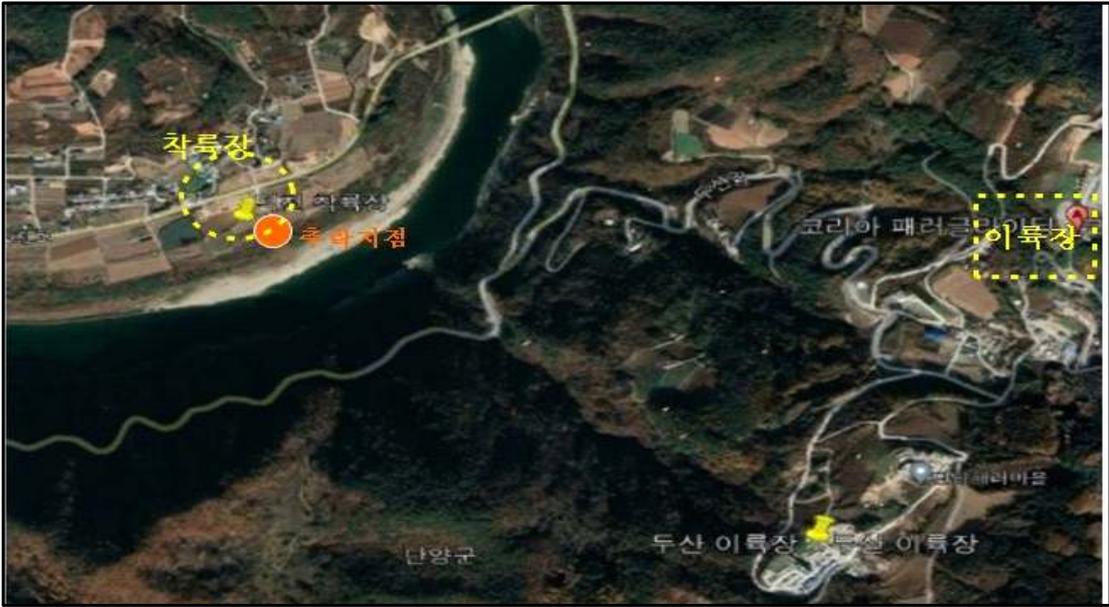
[그림 1] 사고 현장

이륙장, 착륙장 및 추락 지점 등의 사고 현장은 아래 [그림 1]과 [그림 2]와 같다.

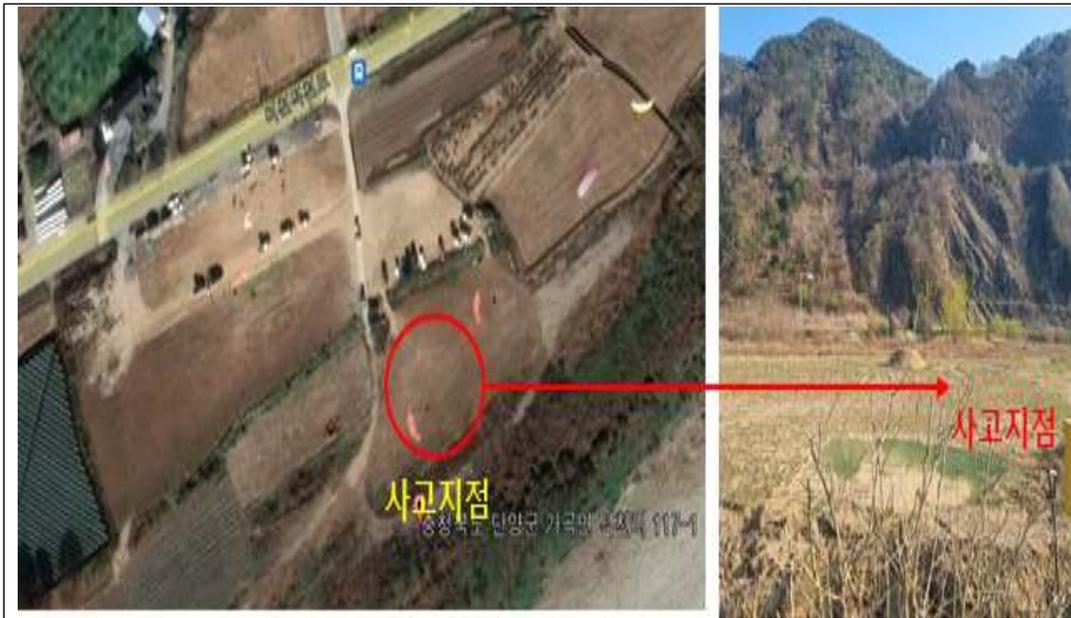
[그림 2] 사고 지점

이륙장에서 추가 대기 중 조종자는 체험자에게 이·착륙 시 유의 사항을 전달 후 16:56<sup>2)</sup> 이륙하였으며 5분간의 비행 후 덕천리 착륙장에 착륙 중 17:01<sup>3)</sup>, 5m 상공에서 실속하여 수직 추락하였다.

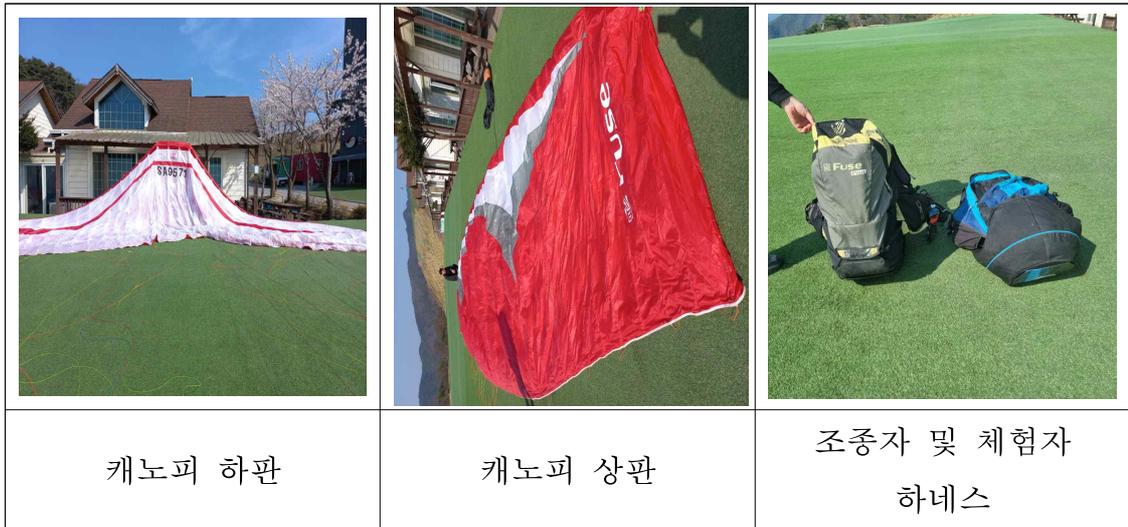
[그림 3] 사고 기체 육안 점검

사고 후 기체는 현장에서 수거되었으며, 육안 점검 결과 손상 부분은 발견되지 않았다.

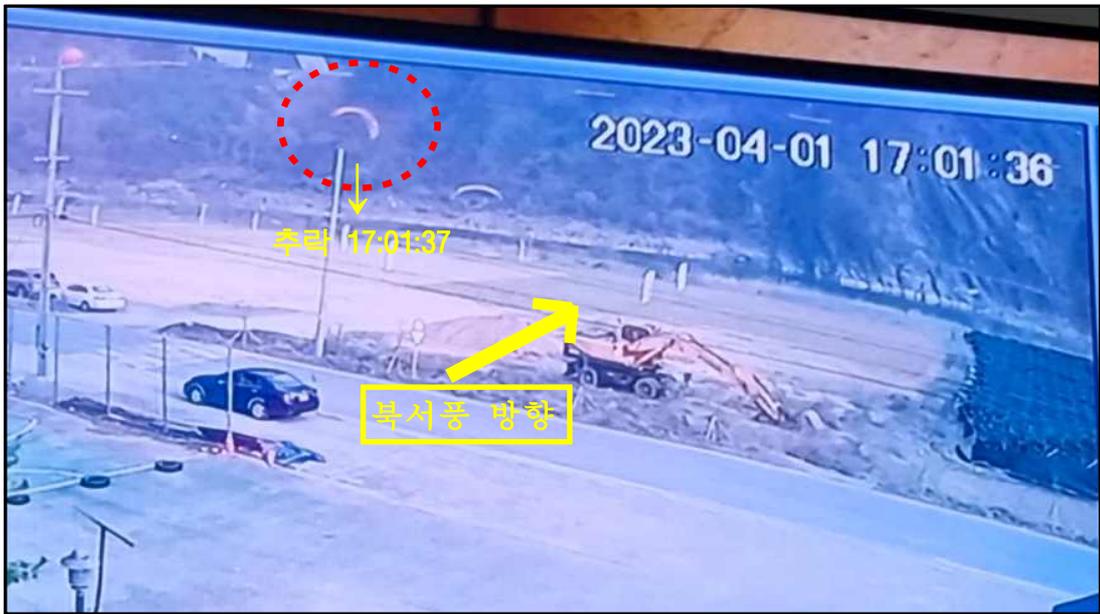
[그림 3] 추락 직전 모습(CCTV 영상 캡처 사진)

인근 민가 CCTV 영상에서 해당 패러글라이더가 보이기 시작한 시점은 17:01:35이며, 이미 실속에 들어간 상태로 추락하고 있는 모습을 확인할 수 있었다.

사고 직전의 CCTV 영상에 녹화된 수목의 흔들리는 모습, 착륙장 깃발 및 다른 패러글라이더의 착륙 모습을 보면 착륙장에는 복서풍이 점차 강하게 불고 있었다.

17:01:10~17:01:30 사이엔 간헐적으로 순간적인 돌풍이 불었음을 착륙장 바람 주머니, 깃발, 민가 인근 나무, 시설물과 CCTV 카메라 등의 흔들림으로 확인 할 수 있었다.

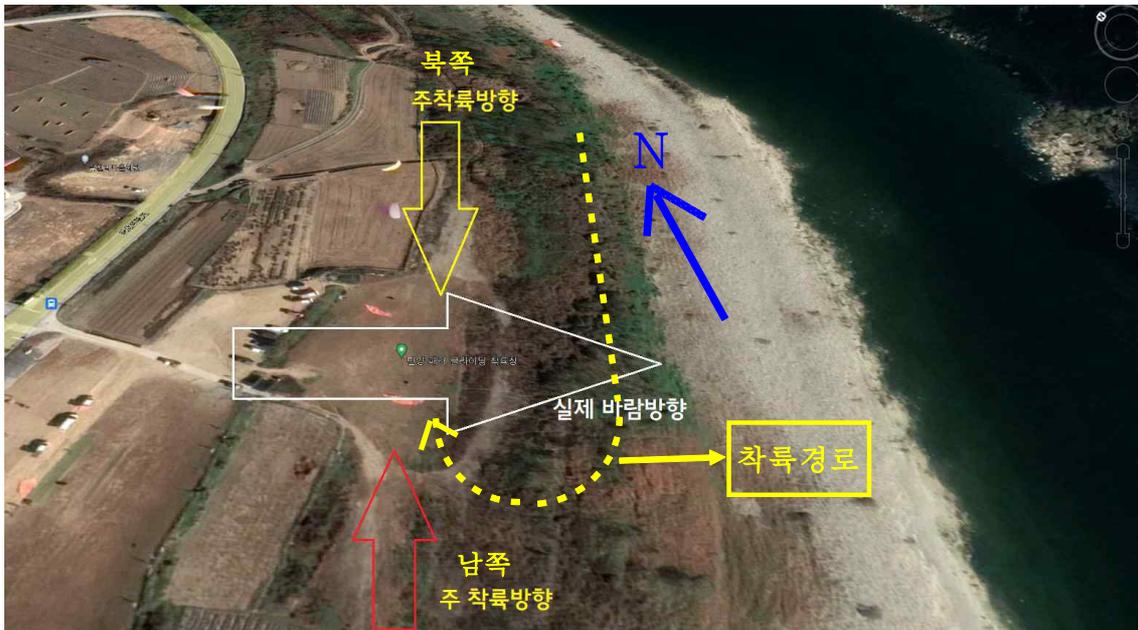
[그림 4] 착륙 경로

해당 기체는 착륙 준비를 위해 주착륙 방향 북쪽에서 접근하여 정풍을 받아 착륙하기 위해 착륙장 방향으로 우선회 후 천천히 착륙 중, 순간적인 강한 돌풍과 하강풍으로 기체 날개의 앞부분이 접혀지면서 실속 상태로 수직 낙하한 것으로 판단된다.

5. 덕천리 마을의 산을 넘어오는 북서풍 바람이 착륙장에 국지적으로 강한 하강기류와 순간적인 돌풍이 와류를 만드는 상태에서 착륙을 위해 하강 중이던 기체가 영향을 받아 날개 접힘으로 인한 실속으로 추락한 것으로 판단한다.
6. 동 사고 발생 45분 전인 16:16, 동일 업체 소속 탠덤 패러글라이더가 착륙 중 하강풍으로 인해 추락하는 유사한 사고가 있었다.
7. 조종자는 이륙 전까지 이전 사고 사실을 알지 못하였다고 진술한 바 유사 사고 재발 방지를 위한 업체 내 상황 전파가 없었다.
8. 본 사고로 사고 조종자 및 체험자는 모두 골절의 중상을 입었다.
