초경량비행장치사고 조사보고서

(비행 중 전력선에 충돌)

초경량비행장치(동력 패러글라이더)

제주 서귀포시 성산읍 신양섭지해수욕장 앞

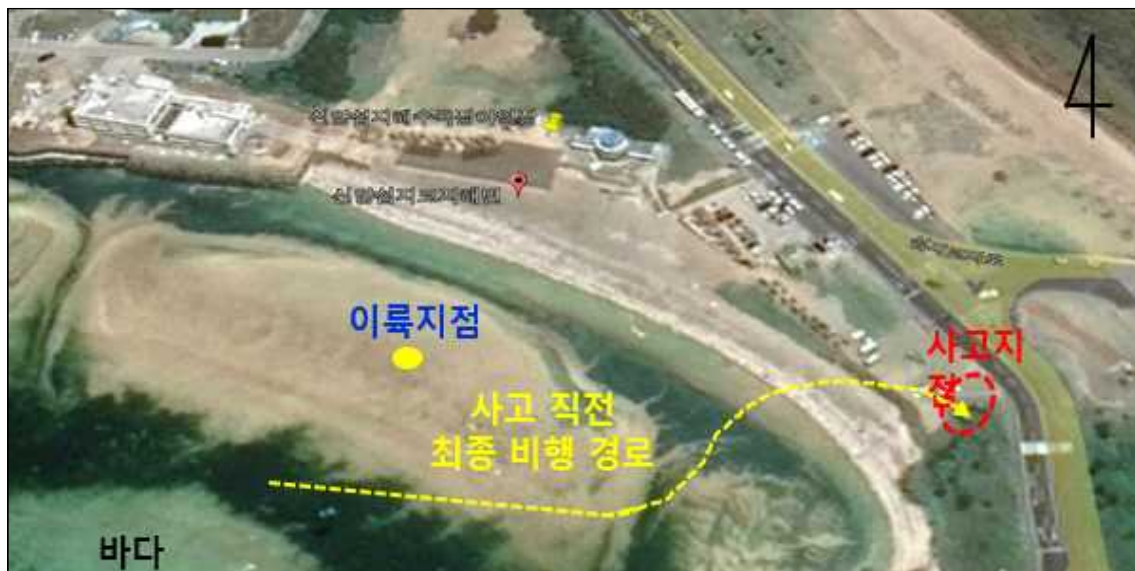
[그림 1] 이륙장 및 사고지점

조종자는 백사장에서 사고지점인 전봇대 쪽으로 강하 비행 후 우 선회 상승 중 16:34에 22,900V 전력선에 충돌하였고 화재가 발생하였다.

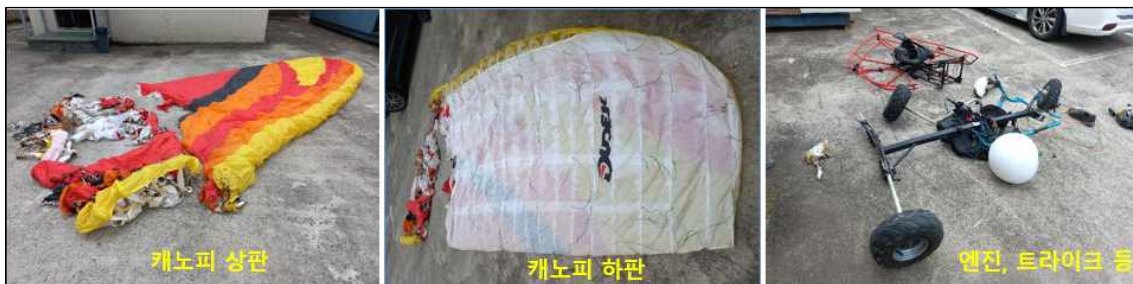
[그림 2] 손상된 캐노피

사고 기체는 전파되었다. 캐노피의 약 2/3가 불에 타서 소실되었다. 엔진, 하네스 및 연결봉 등은 손상되어 서로 분리되었다.

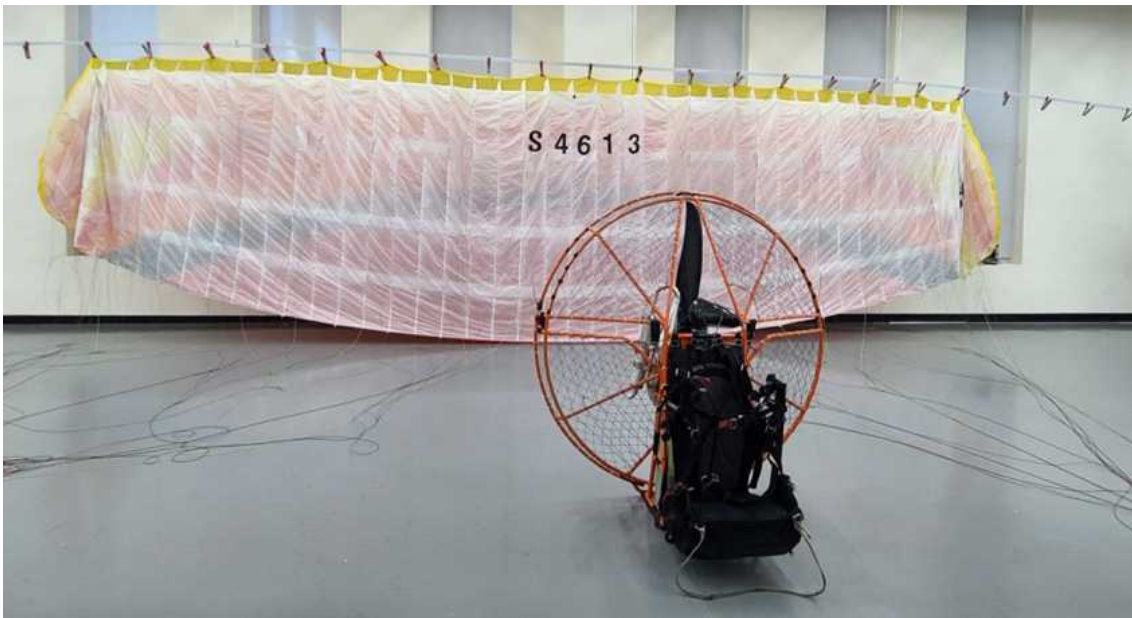
[그림 3] 안전성인증 당시 초경량비행장치

사고 비행장치는 2018년 3월 한국교통안전공단에 신고³⁾되었고, 2022년 4월 항공안전기술원에서 안전성인증⁴⁾을 하였다. 안전성인증 당시에는 트라이크가 없었고, 다른 엔진⁵⁾이 장착되어 있었다.

5) 안전성 인증 당시 엔진: Minari Engine사의 F1-E9-CL 모델 임

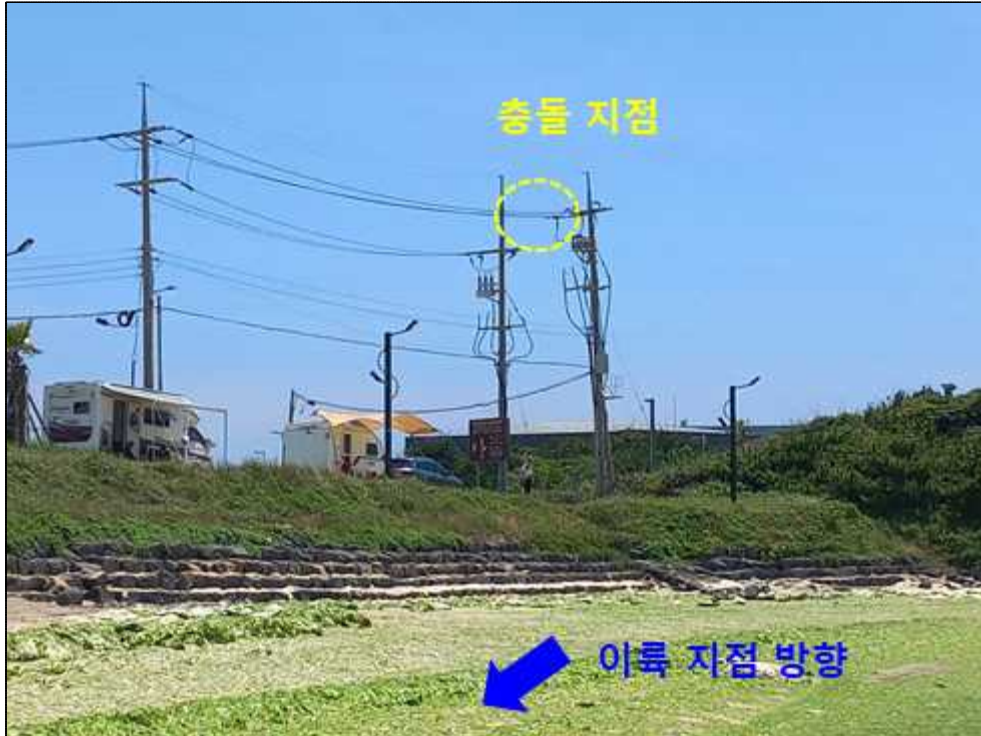
[그림 4] 사고 장소

이륙장은 신양섬지해수욕장 백사장 중간 지점이며, 사고 장소는 백사장 바로 위 도로변에 있는 전봇대⁸⁾이다.

현장 도착 시, 조종자는 움직임 없이 동력패러글라이더 장비와 함께 22,900V 전력선에 걸려 매달려 있었다. 전봇대 주변 야초지에 불이 붙어 있어서 화재 진압을 실시하였다.

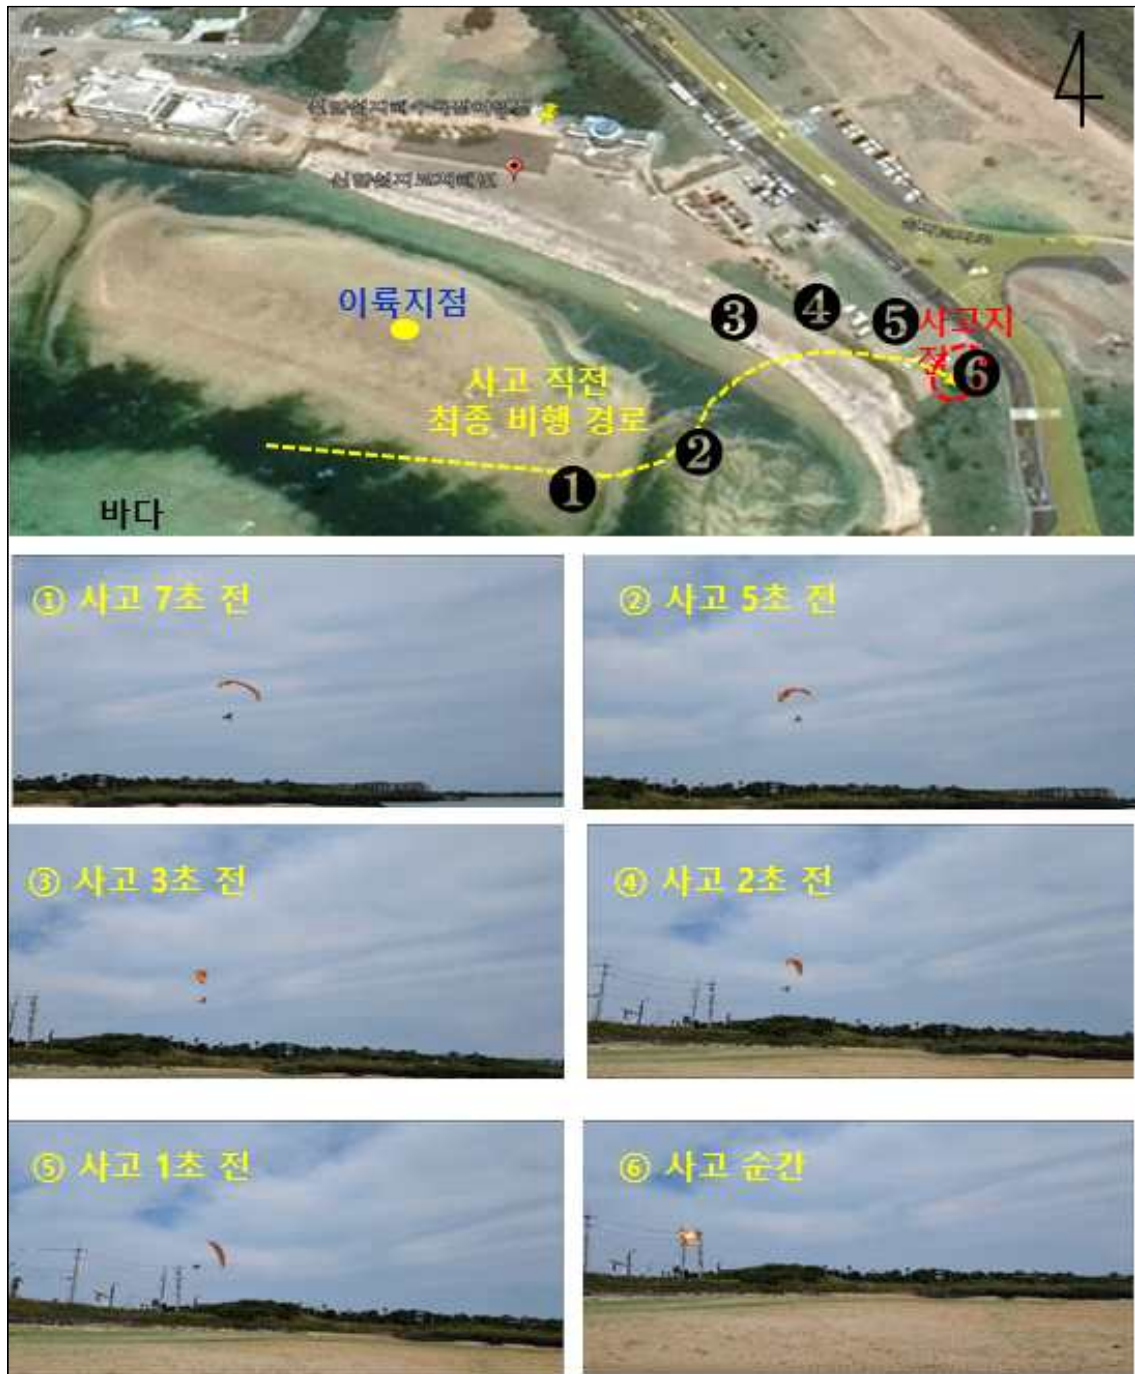
[그림 5] 목격자 촬영 영상에 녹화된 사고 비행 상황

사고 발생 5초 전에 바다 쪽에서 도로 방향으로 좌 선회를 하면서 조금씩 고도가 낮아지고 있으며(그림 6의 ②), 바로 사고지점인 전봇대 방향으로 우 선회하였다(그림 6의 ③).

사고 발생 2초 전에 고도가 전력선보다 조금 낮아졌고, 전력선 방향 쪽으로 비행이 이루어졌다(그림 6의 ④). 바로 우 선회하면서 고도를 상승하였으

나, 2초 후에 전력선에 충돌하였다.

이륙 이후 여러 차례 선회 비행을 정상적으로 하였으며, 사고 직전 조종자는 다시 사고지점 쪽으로 선회하였다. 사고지점으로 접근 시까지 전봇대와

전력선을 인지하지 못하다가 사고 발생 2초 전, 우 선회 상승 조작을 하였으나, 회피 기동 시점이 늦어서 전력선을 피하지 못하고 충돌한 것으로 판단된다.

1. 한국파라모터협회는 협회 회원 대상으로 아래의 내용을 포함한 사고 사례를 강조하여 전파할 것 (UAR2309-1)

- 비행 전 비행 지역의 장애물 위치 등 비행 위험 요소 파악
- 비행 중 사주경계 철저
- 전방에 장애물 존재 시 사전 회피 조작 수행
- 비행안전에 영향을 미치는 비행장치의 대개조 시, 수시 안전성인증을 받도록 강조
