# 항공기 준사고 조사 보고서

착륙 중 활주로 이탈

DA40NG, HL1228

2020. 4. 8.

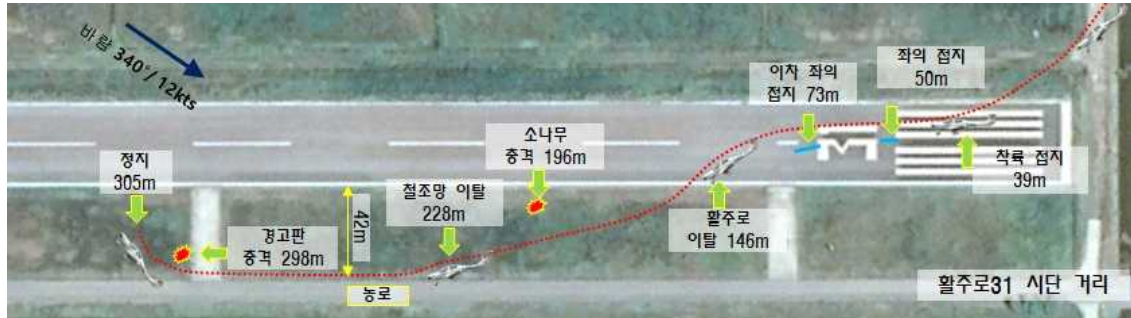
[그림 1] HL1228 활주로 이탈과정

항공기 침하가 심해진 것을 인지한 교관은 조종에 개입하며 엔진출력을 증가시켰다. HL1228는 [그림 1]과 같이 활주로31 시단에서 39m 지점의 활주로 중앙선 부근에 경착륙 접지되면서 바운싱(Bouncing)<sup>5)</sup>되었다. HL1228는 바운싱하면서 좌측으로 기울어졌고, 왼쪽날개가 활주로의 두 차례 접촉(활주로 31시단에서 50m 및 73m 지점)되었다. 왼쪽날개가 두 번째 활주로의 접지하였을 때, 항공기 기수는 좌측으로 틀어졌고 활주로31 시단 146m 지점에서 좌측으로 약 30도 각도로 활주로를 이탈<sup>6)</sup>하였다.

활주로를 이탈한 HL1228는 녹지대를 활주하여 활주로31 시단 228m 지점에서 외곽도로 활주로 경계 철조망을 넘어갔고, 배수로에 우측바퀴가 빠진

상태(좌측 바퀴는 아스팔트 농로 위)로 배수로를 따라 약 70m를 전진하였다.

배수로를 따라 전진하던 HL1228는 활주로31 시단 약 298m 위치에 설치된 경고판에 우측날개가 부딪히며 기수방향이 우측으로 약 70도 회전한 상태로 활주로31 시단 약 305m지점에 정지하였다.

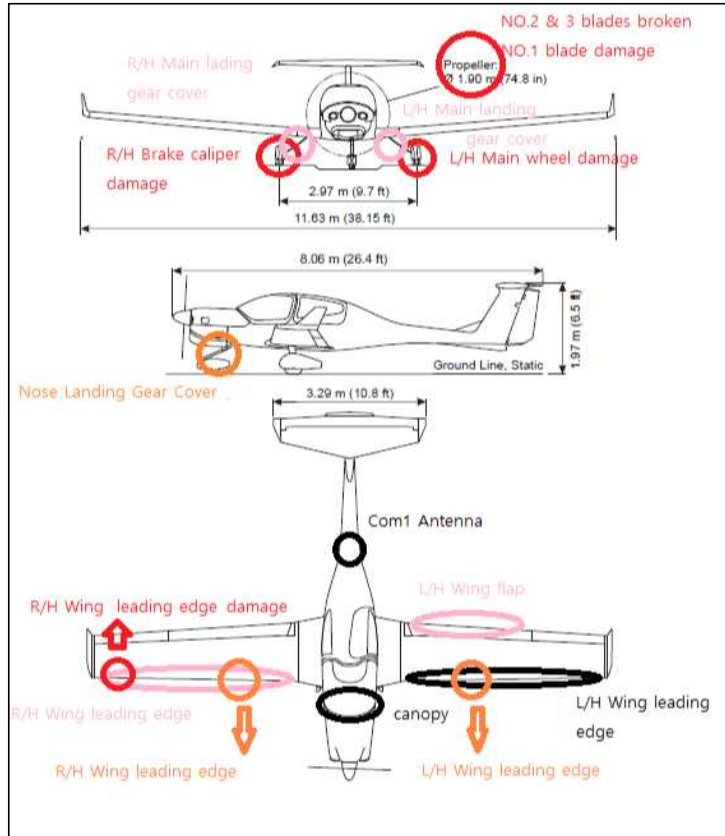
[그림 2] HL1228 손상 위치

HL1228은 [그림 2]와 같이 좌우측 날개, 좌우측 착륙장치, 동체하부, 프로펠러 및 캐토피 등에 크고 작은 손상이 발생하였다.

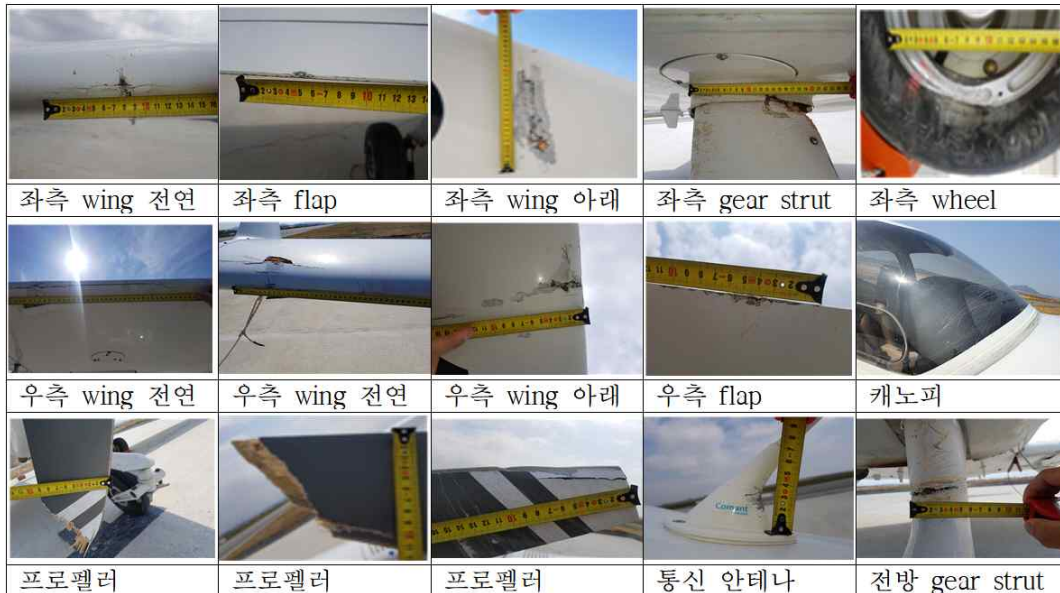
[그림 3] HL1228 손상 상태

HL1228 각 부위의 손상 상태는 [그림 3]과 같다.

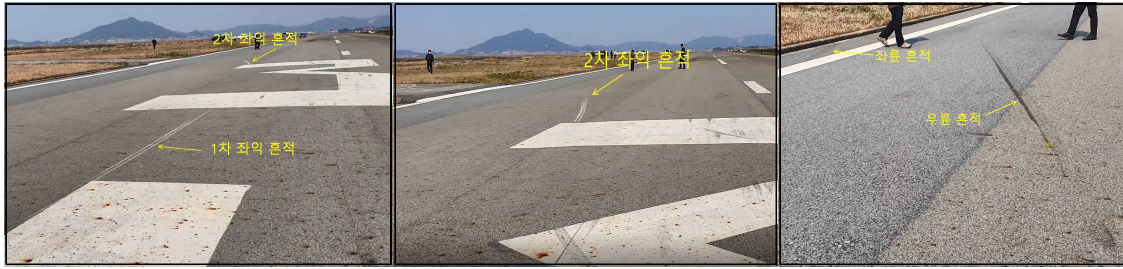
[그림 5] 활주로 접촉 흔적

[그림 5]와 같이, 왼쪽날개가 1차 활주로에 부딪힌 흔적이 활주로31 시단 으로부터 50m 위치에 있었다. 이 흔적의 길이는 8m이었고, 방향은 활주로31 과 평행하였다.

왼쪽날개가 활주로에 부딪힌 2차 흔적은 활주로31 시단으로부터 73m 위 치에 있었다. 이 흔적은 길이는 5m이었고, 활주로31 방향에서 점진적으로 좌 측으로 틀어져(호의 형태) 항공기 기수가 접지점을 축으로 좌로 틀어졌음을 나타내었다.

주륜의 타이어 마찰흔적은 활주로 시단으로부터 140~146m, 활주로 중앙선 부터 좌측 8~14m에 있었다. 이는 HL1228의 기수가 좌로 약 30도 틀어진 상 태로 활주로를 이탈하였음을 보여주었다.

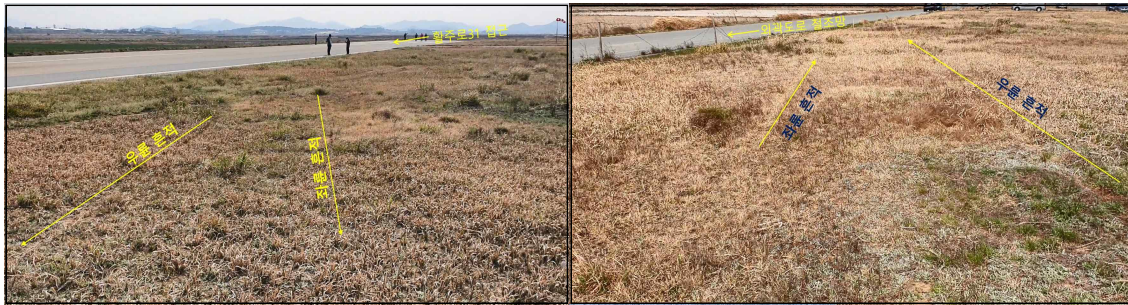
[그림 6] 활주로 이탈 흔적

HL1228가 활주로를 이탈하여 녹지대에 남긴 흔적은 [그림 6]과 같다.

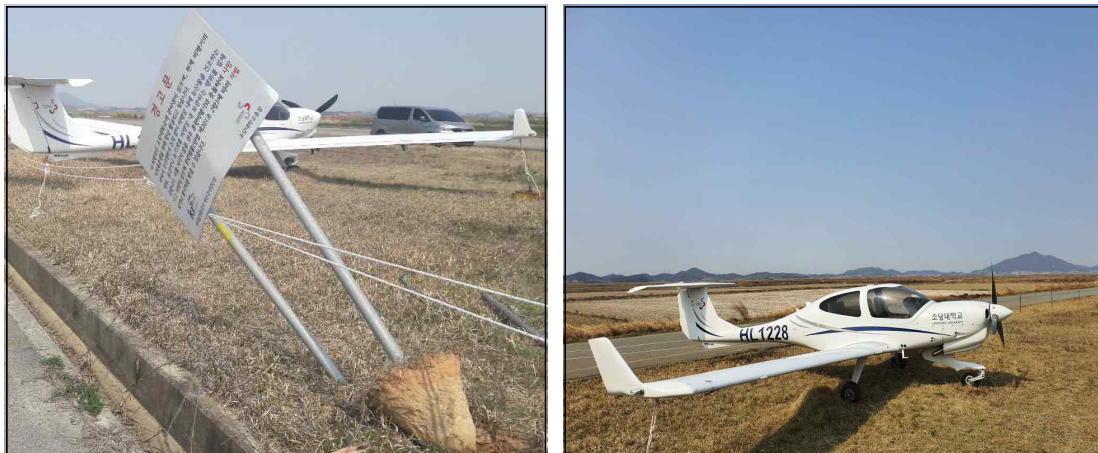
[그림 7] 부딪힌 경고판(좌), 정지 상태(우)

HL1228는 활주로 옆의 낮은 소나무의 윗부분을 충격한 뒤, [그림 7]과 같이 활주로31 시단거리 약 305m, 활주로 중앙선에서 좌측 42m거리에 위치한 외곽도로의 활주로 경계 철조망에 걸려 020도 방향으로 멈춰 섰다. 이 때 항공기 후미는 약 1.5m 농로에서 빠져나온 상태였다.

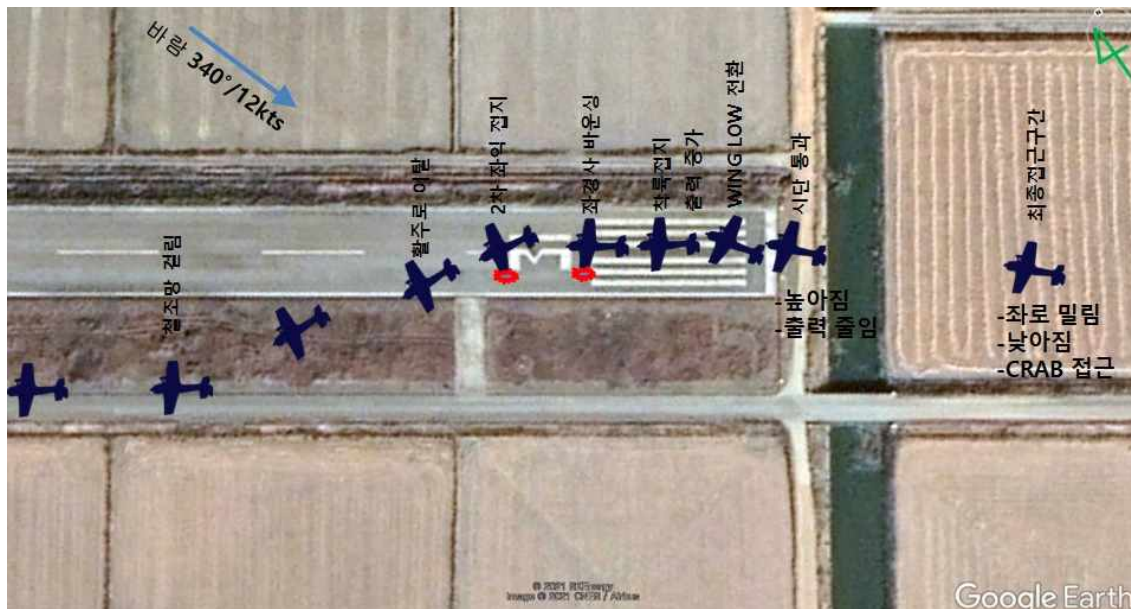
[그림 9] HL1228 활주로 이탈 상황도

최종접근 구간에서 HL1228의 수평비행경로는 [그림 9]와 같이 우측풍의 영향으로 좌측으로 밀려 최종선회완료 시점부터 활주로중심 연장선상의 좌측에서 점차 활주로 중심선상을 향하여 비행하는 형태가 되었고, 활주로31시단통과 이후에야 활주로중양선상에 진입되었다.

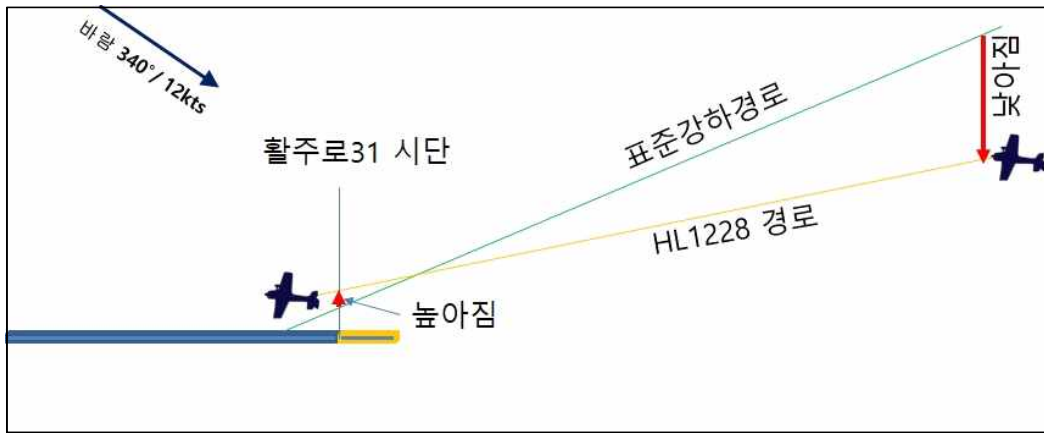
[그림 10] 최종접근구간 강하경로

최종접근 구간에서 HL1228의 수직비행경로는 [그림 10]과 같이 최종선회 완료 시점부터 시단을 통과할 때까지 정상인 3도 보다 낮은 강하경로로 접근하였다. 이는 정풍의 영향과 적은 접근속도에 적합한 피치자세를 유지하지 못하였기 때문일 것이다.

HL1228은 낮아진 비행경로를 수정하고자 들린 피치자세로 접근하여야 하였고 활주로31 시단 도달 직전에 정상적인 강하경로에 진입하였으나, 정상 피치자세로 수정하는 조작 시점을 놓쳐 오히려 평소보다 높은 고도로 활주로31 시단을 통과하였다.

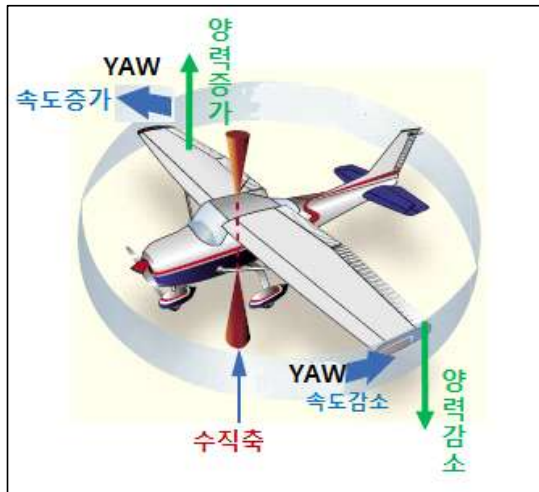
[그림 11] 좌측 Yaw에 의한 Roll

학생의 좌측 방향타 페달(Rudder pedal) 사용으로 [그림 11]과 같이 항공기는 빗놀이(yawing)에 의한 옆놀이(rolling) 현상에 따라 좌측으로 경사(rolling)가 들어간다.

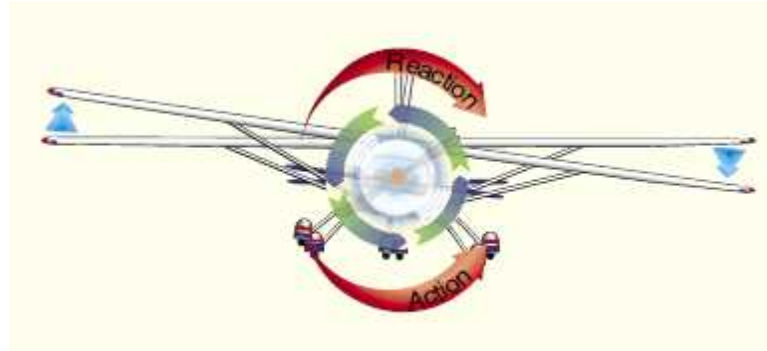
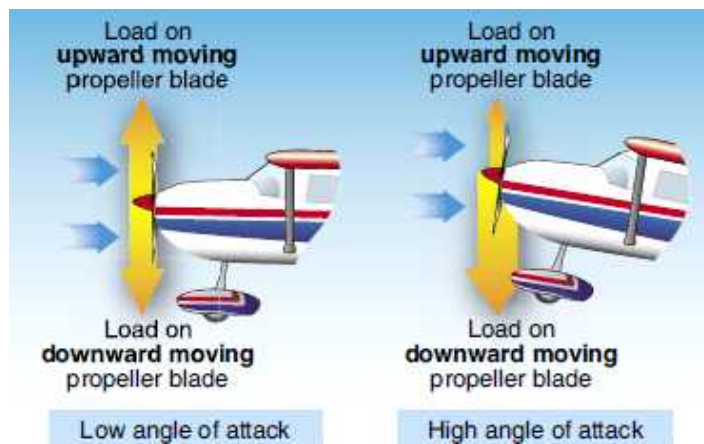
연이어 교관의 엔진출력 증가로 항공기에는 [그림 12]과 같이 토크 반작용과 [그림 13]과 같이 들린 피치자세로 인한 비대칭하중이 작용하여 좌측으로 경사가 들어가려는 현상이 발생한다. 이렇게 복합되어 상당히 커진 좌경사

모멘트에 대응하여 조종사가 조종간(Aileron)을 우측으로 충분히 사용하여 주지 않으면 항공기의 좌경사를 막을 수 없다.

결론적으로 학생은 1차, 방향타 페달 사용량에 비례하여 조종간(Aileron)을 우측으로 사용하는 것이 부족했을 가능성이 있으며, 학생의 방향타 페달 사용으로 인한 좌경사 현상과 엔진출력 증가로 프로펠러 회전수가 증가하고 이에 따른 좌경사 현상에 대응하여 교관은 조종간(Aileron)을 우측으로 충분히 놓혀 주지 못했던 것으로 판단된다.
