초경량비행장치사고 조사보고서

비행 중 악기상에 조우 후 강물에 추락
개인

초경량비행장치(패러글라이더)

항공·철도사고조사위원회, 비행 중 악기상에 조우 후 강물에 추락, 개인, 초경량비행장치(패러글라이더), 강원도 영월군 영월읍 동강생태공원 인근 동강, 2021. 7. 10. 초경량비행장치사고 조사보고서 ARAIB/UAR2105, 대한민국 세종특별자치시

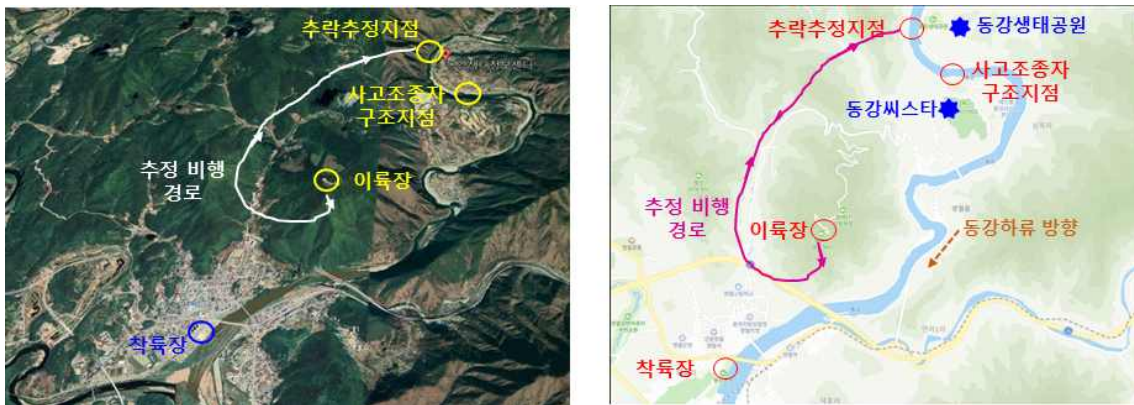
[그림 1] 추정비행 경로

사고조종자는 비행 중 악기상에 조우하여 14시 07분경 이륙장에서 북동쪽으로 약 3.6km 떨어진 동강생태공원 앞 동강에 추락하여 강물에 떠내려간 것으로 추정된다. 사고조종자는 14시 41분경 동강생태공원으로부터 약 1.2Km 떨어진 강물에서 발견되었다.

기상레이더센터의 레이더 영상자료에 의하면 약 14시경부터 14시 30분 사이에 강한 비구름대가 영월군 지역을 통과하고 있었으며, 이륙장 CCTV에 녹화된 기상자료에도 14시 02분부터 14시 19분까지 강풍을 동반한 강한 비가 내리고 있었다. 사고조종자가 추락 추정지점에 목격된 시간이 14시 7분 경이었던 점을 고려할 때, 사고조종자는 14시를 전후하여 강풍에 의해 비행제어가 안되는 상황에서 추락지점 쪽으로 끌려가 추락한 것으로 추정된다.

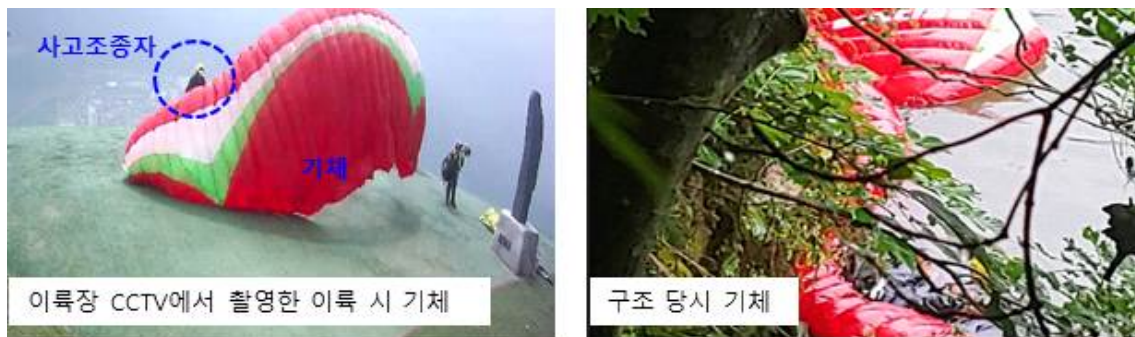
[그림 2] 사고기 기체

초경량비행장치 캐노피, 하네스 및 안전모 등은 확보하지 못하여 정보를 확인할 수 없었다. 사고자 구조 당시 캐노피 및 하네스등은 사고자와 분리하여 강물에 남겨두었다. 사고신고를 접수하고 사고 다음날인 7월 11일 조사관이 현장 도착하여 확인하였으나 위 장비들은 강물에 존재하지 않았다.

조사관이 사고 현장에 도착하였을 때 기체는 강물에 없었다. 사고자 구조 시 기체 및 일체의 장비는 강가에 놓아 두었는데 강물에 떠내려 가버린 것으로 추정된다. 잔해 수색을 위해 드론을 이용하여 강 하류 쪽을 수색하였으나 기체를 찾지 못하였다.

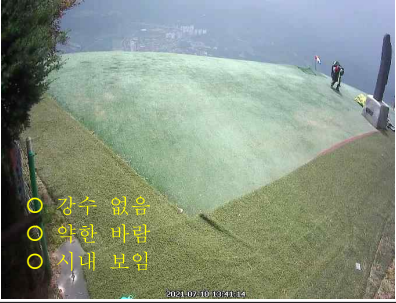
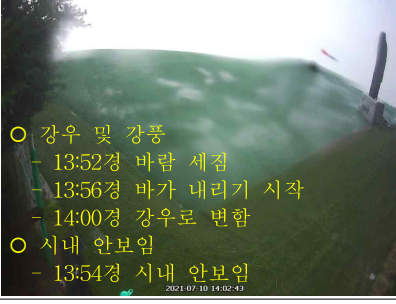
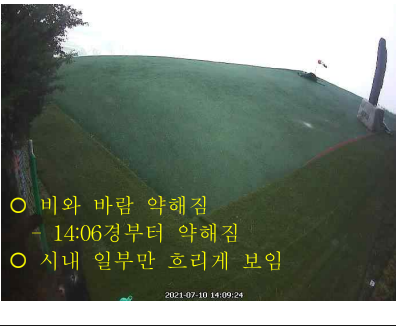
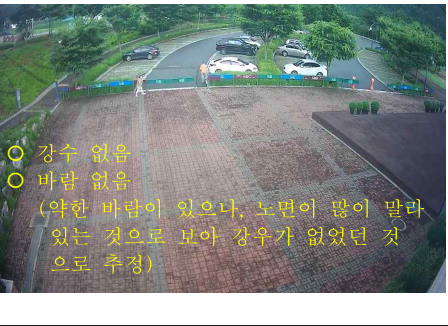
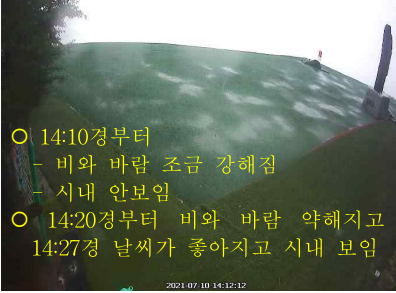
[그림 4] 사고 관련 시간대의 CCTV에 녹화된 기상

이륙장에는 13시 52분경부터 바람이 세지고 14시 00분경에 강풍과 함께

강한 비가 내렸으며, 14:06경에 비와 바람이 약해졌다. 사고 추정지역인 동강 생태공원에는 CCTV 녹화영상을 근거로 추정할 때, 동 시간대에는 비와 바람이 없었던 것으로 보이며 14:12분 및 14:19분에도 강풍과 함께 강한 비가 내리고 있었다.

사고조종자의 이륙시간인 13시 40분에 비구름대는 영월군 쪽으로 이동 중이었으며, 이륙장 CCTV에 녹화된 기상[그림 4]에서도 강수는 없었으며, 약한 바람이 불고 있어서 패러글라이더 이륙에는 지장이 없었을 것으로 판단된다.

그러나 이륙장 CCTV 확인 결과, 이륙 당시 시내가 보이는 시정이었으나 이륙 후 약 14분 경과 후인 13시 54분경 시내가 완전히 안보이는 시정으로 바뀐 것으로 볼 때, 사고조종자가 이륙할 당시 착륙장 방향 멀리 비구름대가 목격되었을 가능성도 있었다.

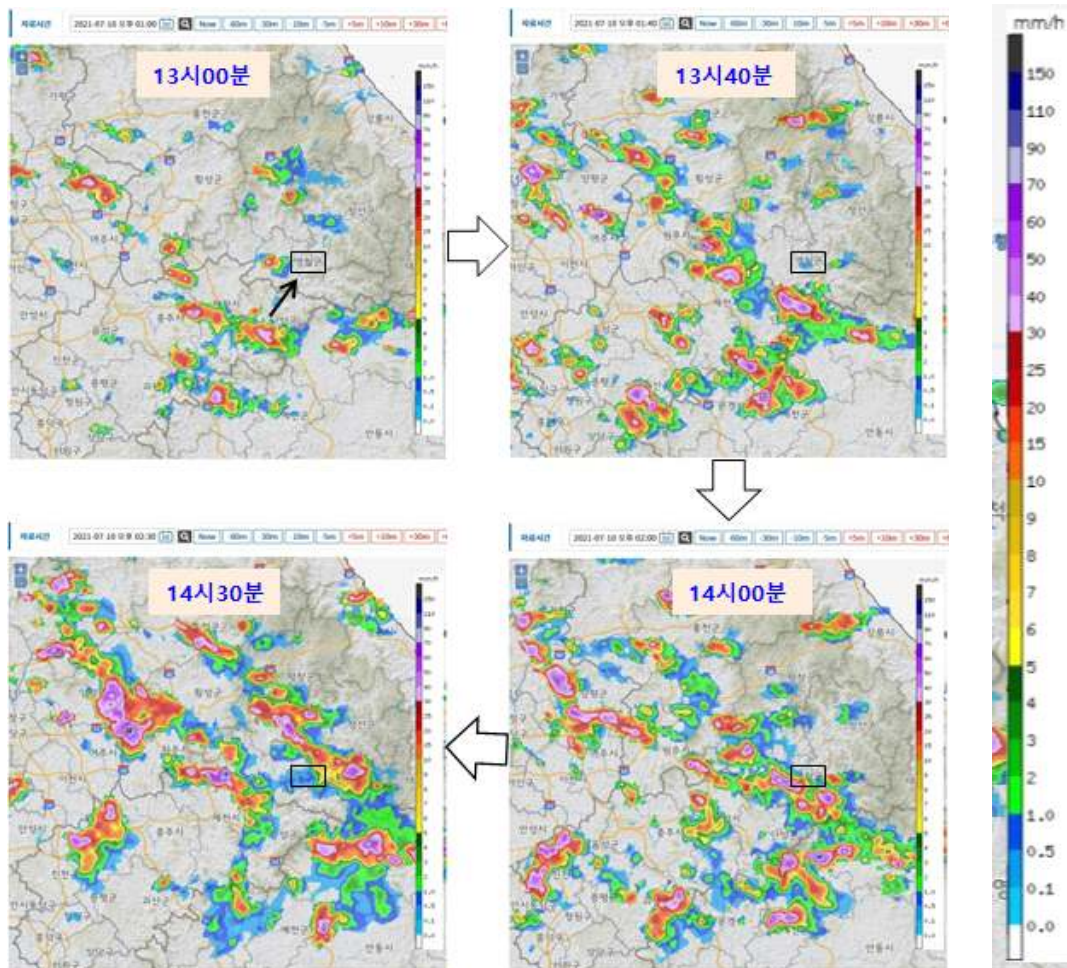
[그림 5] 영월군 지역 기상레이더센터 구름 분포

[그림 5]는 기상레이더센터 홈페이지에서 조회한 사고 당일 레이더 영상이다. 북서쪽에서 남동쪽 방향으로 걸쳐있는 비구름대가 14시경부터 영월군에 진입하기 시작하여 14시 20분까지 영월군에 있었으며, 14시 30분경 비구름대가 영월군을 빠져나가기 시작하였다.

기상레이더센터의 레이더 영상자료[그림 5]에 의하면, 사고 당일인 2021년 7월 10일 13시까지는 영월군에 비구름이 없었으나, 13시경 제천 및 단양 지역을 중심으로 북서방향에서 남동방향으로 긴 비구름대가 형성되어 있었다. 이 비구름대는 서서히 북동진하여 영월군쪽으로 접근하고 있었다.

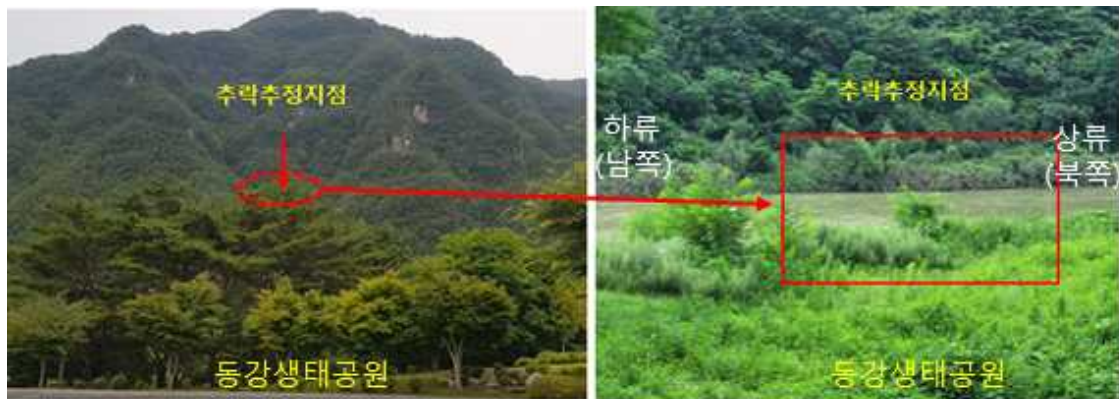
[그림 6] 추락추정지점

사고추정지점은 강원도 영월군 영월읍 삼옥리에 위치한 동강생태공원 정문앞 동강이다. 이 지점의 동강은 북쪽에서 남쪽으로 강물이 흐르고 있으며 서쪽으로는 봉래산 자락으로 나무 숲으로 둘러싸여 있으며, 동쪽으로 차량도로 및 동강생태공원이 있다.

패러글라이더가 동강 상공에서 북쪽으로 비행하고 있었다. 기체는 약 100m 높이에서 폭우를 피하기 위하여 U턴을 시도하였으며 기체는 강하하였다. 동강 수면으로부터 약 50m 지점에서 기체는 폭우에 휩싸였으며, 이후 더 이상 보이지 않았다.

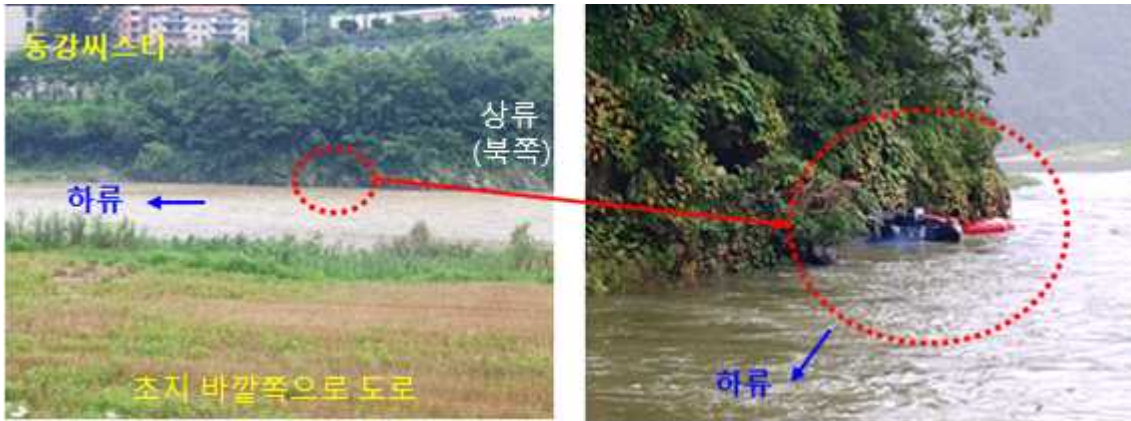
[그림 7] 구조지점

영월패러글라이딩 관계자는 차를 이용하여 사고 장소로 이동 중 떠나려가는 패러글라이더를 발견하였다. 접근이 불가하여 강 반대편 동강씨스타³⁾ 쪽으로 가서 접근을 시도하려 하였으나, 강물로 인해 접근이 불가하여 14시 41분 영월소방서 영월119안전센터에 신고하였다. 사고자 및 기체는 동강생태공원에서부터 약1.2km 하류 동강씨스타 쪽 강 가장자리에 걸려 있었다.

구조지점은 강원도 영월군 영월읍 삼옥리 동강씨스타 아래쪽 동강 가장자리이며, 사고추정지점으로부터 하류 쪽 방향으로 약 1.2Km 떨어져 있다. 이 지점의 동강은 북쪽에서 남쪽으로 강물이 흐르고 있으며 서쪽으로는 절벽이 며, 동쪽으로 초지 및 차량 도로가 있다.

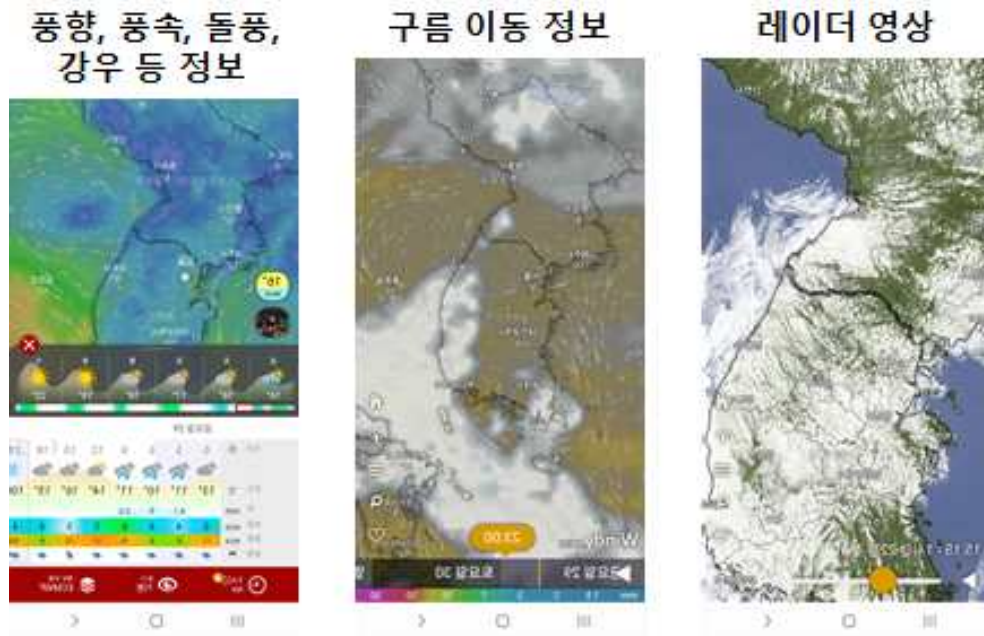
[그림 11] 핸드폰의 기상관련 어플 정보 예시

일반적으로 패러글라이더 조종자들은 핸드폰에서 기상관련 어플들을 이용하여 기상을 확인한다. 당시 사고조종자가 이러한 어플들을 이용하였는지는 확인할 수 없지만 이륙 전에 이 어플들을 확인하여 예보기상 정보를 확인하였다면 이륙하지 않는 것이 안전을 고려한 판단이었을 것으로 생각된다. [그림 11]과 같이 핸드폰의 기상관련 어플들은 지역별 풍향, 풍속, 돌풍, 강우, 구름 이동, 레이더 영상 등에 대한 현재 기상 및 향후 예보정보를 제공하여 주고 있기 때문이다.

1. 이번 사고사례를 협회 홈페이지 등에 등재하여 협회 소속 조종자들에게 전파할 것(UAR2105-1)
2. 협회 소속 교육기관에 아래의 내용이 보다 자세하게 반영되어 조종자에게 악기상 위험성을 강조할 수 있도록 안전교육 방안을 마련할 것(UAR2105-2)
 - 가. 첨부 「적란운 정보와 항공기에 미치는 영향」 및 필요 시 항공기상청 등의 예보, 기상자료 확인 방법
 - 나. 비행 전 기상 예보 확인 철저 및 악기상 예보 시, 이륙 전 기상 상황 재 확인 후 이륙 여부 결정
