보고서번호 ARAIB/UAR2107

초경량비행장치사고 조사보고서

착륙단계에서 기체 과조작으로 실속상태에 빠져 추락
개인

전라북도 무주군 무주읍, 금강변

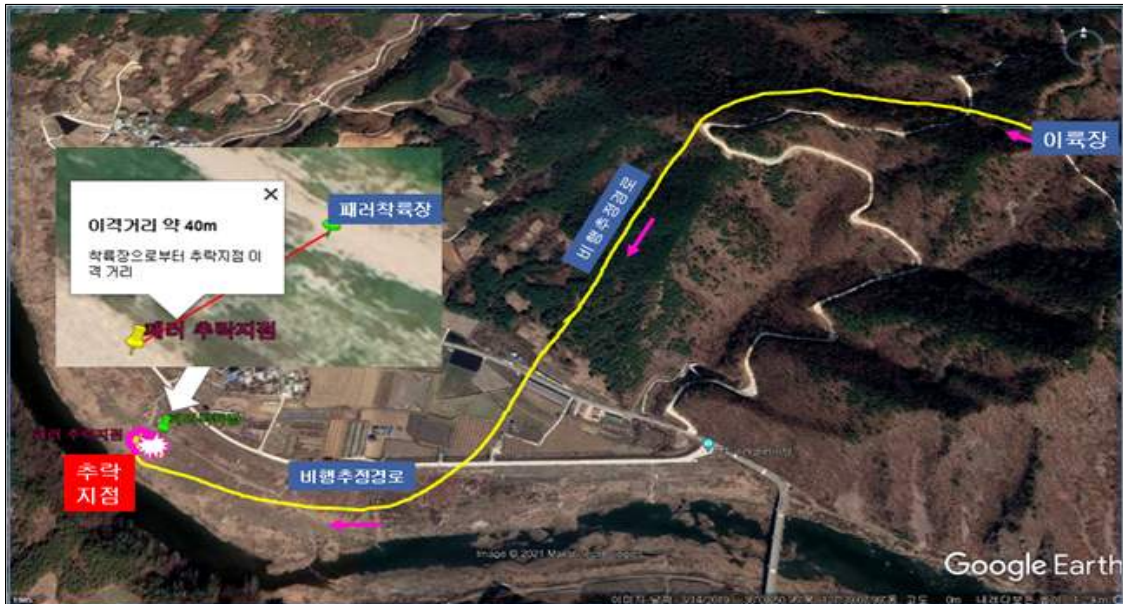
[그림1] 사고 당일 비행경로 추정도

조종자는 착륙 시도 중 정상경로로부터 좌측 약 50여 미터 가량 벗어나 있었고, 경로를 수정하는 과정에서 Stall(실속)³⁾ 상태에 빠져 급격한 속도로 추락하였다

조종자는 착륙장 약 40m 떨어진 지점 상공에서 정상 경로로 복귀하고자 과도한 조종을 시도하던 중 공기 역학적으로 받음각이 너무 크게 되어 급속히 고도를 상실하면서 강변 자갈밭으로 추락하였다.

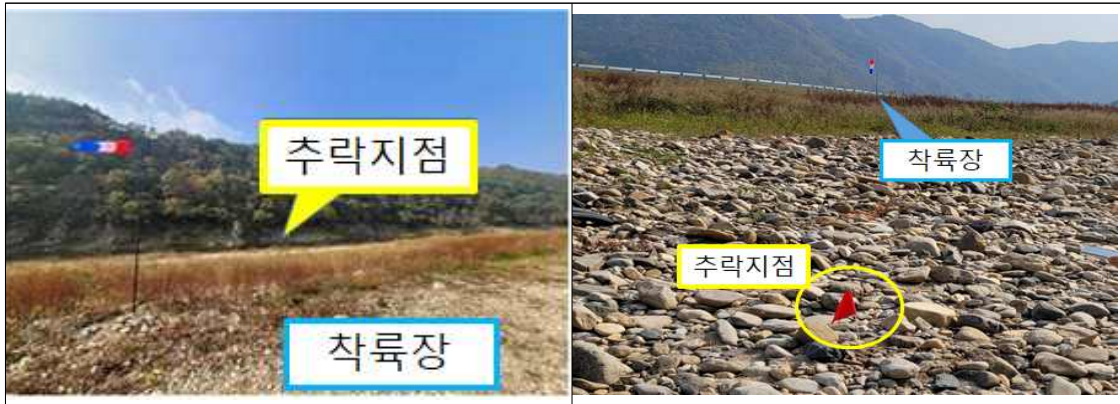
[그림2] 착륙장 주변의 (좌-하천과 수목지역), 패러 추락지점(우-자갈밭)

당시 착륙장과 추락지점은 [그림 2]와 같이 하천변에 수목이 우거진 지역으로, 기류 변화가 계절적 또는 일중 시간대별 온도 차에 의하여 이루어지는 것으로 조사되었다.

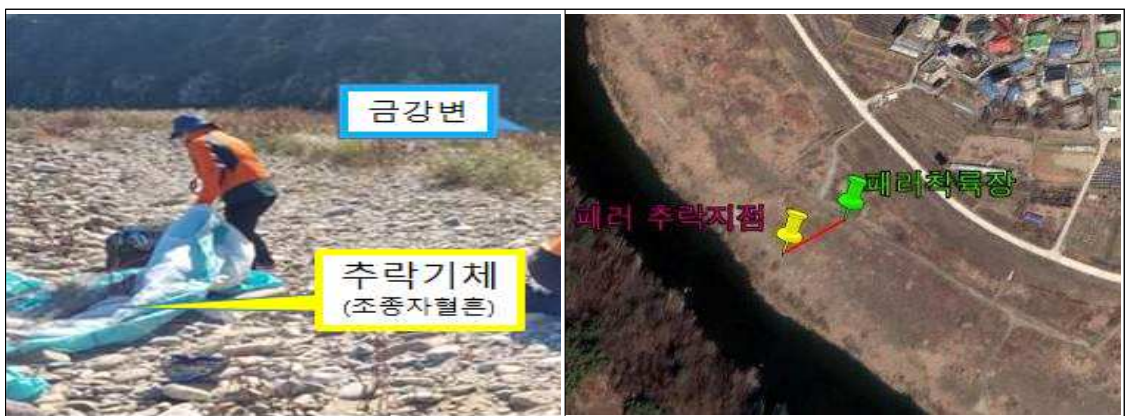
[그림3] 초경량비행장치와 사고지점 (착륙장으로부터 약 40 미터 이격)

조종자는 착륙장 정상진입에 실패하면서 경로 수정을 시도하였고, 착륙장에서 약 40 미터 이격된 자갈밭 상공에서 과도한 브레이크 조작으로 급회전과 실속 상태에 처하여 [그림3]과 같이 캐노피가 먼저 지면에 닿으면서 그 위로 조종자가 추락을 하였던 것으로 판단된다.

사고 현장에 최초로 도착한 목격자와 구조대에 의하면, 추락 패러글라이더에는 조종자 혈흔 외의 별다른 비행장치 손상은 없었다고 진술하였다.

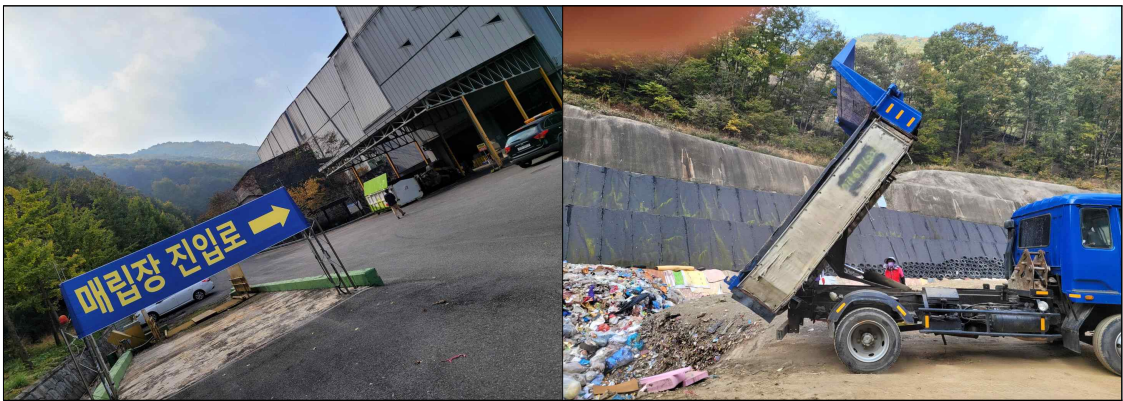
[그림 4] 사고기체 수거를 위한 매립장 폐기물 추적

사고 기체는 유족 부탁으로 당일 동행한 동료들에 의하여 폐기되었고, 이를 수거하기 위하여 경로를 추적하여 지자체 매립장까지 확인하였으나 이미 폐기물 처리가 완료되었다.

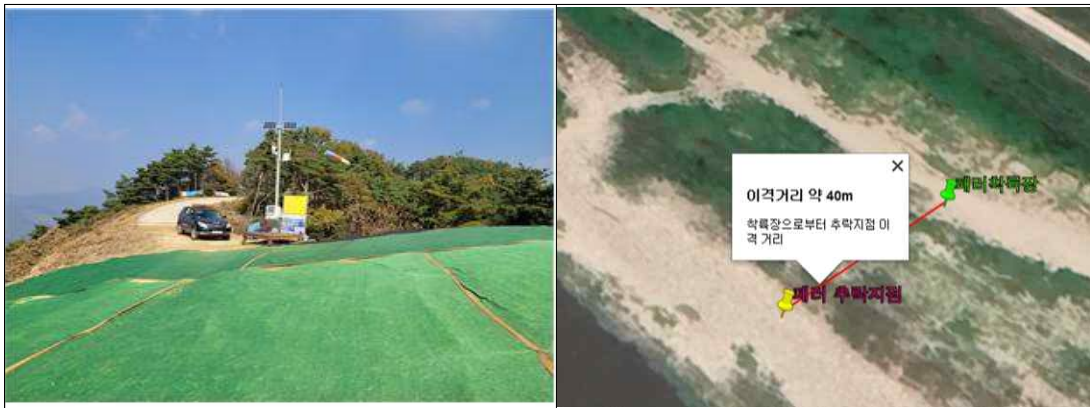
[그림 5] 무주 패러글라이더 이륙장(좌) 및 착륙장(우)

무주 패러글라이더 이륙장은 향로봉 정상에 위치하여 있으며, 착륙장을 향한 이륙방향은 약 250도(서남서)이며 금강변 둔치에 위치한 착륙장까지의 직선거리는 약 1.45Km였다. 이륙장 바닥은 폭 30m, 길이 20m 정도의 평탄하게 그물망으로 마감처리 상태이고 착륙장 방향 좌우에 특이한 장애물은 존재하지 않아 패러글라이더 이륙안전에 문제는 없는 것으로 확인되었다.

무주 패러글라이더 착륙장은 내도리 금강변 둔치에 폭 30m, 길이 100m 정도의 초지바닥으로, [그림5]와 같이 녹지대를 평탄하게 다져놓은 넓은 평지였으며 착륙은 서북 또는 동남 방향으로 접근하도록 조성되어 있었다.

착륙장 주변에는 설치 구조물이 없고 주변에도 특이한 장애물이 없으나, 조종자는 약 40m 이격된 자갈밭 상공에서 착륙 시도 중 추락하였던 것으로 추정되며 해당지역을 감시하는 CCTV는 설치되어 있지 않았다.

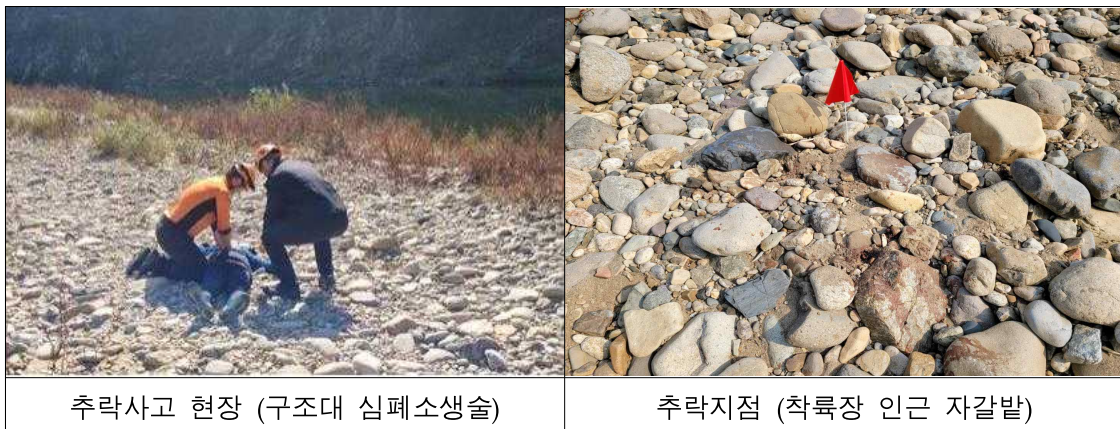
[그림 6] 사고현장 구조 및 생존활동

11:47경, 사고발생 상황을 접수한 전북 119종합상황실 보고서에 의하면, 당일 금강변 자갈밭에서 패러글라이더가 착륙지점 인근 약 10m 상공에서 이상기류로 인하여 기체가 기울어지면서 추락한 것으로 추정하였다.

- 12:05, 구조대 사고현장에 도착하여 CPR 시작
- 12:09, 구급대 사고현장에 도착, 좌측 안면부 및 측두부에 함몰골절, 지름 2Cm 가량 둔상 및 열상, 턱골절, 팔골절, 귀출혈, AED상 무수축
- 12:16, 구급대 환자 현장 출발
- 12:26, 구급대 환자 무주군보건의료원 도착
- 12:59, 의사(정OO), 환자 사망선고

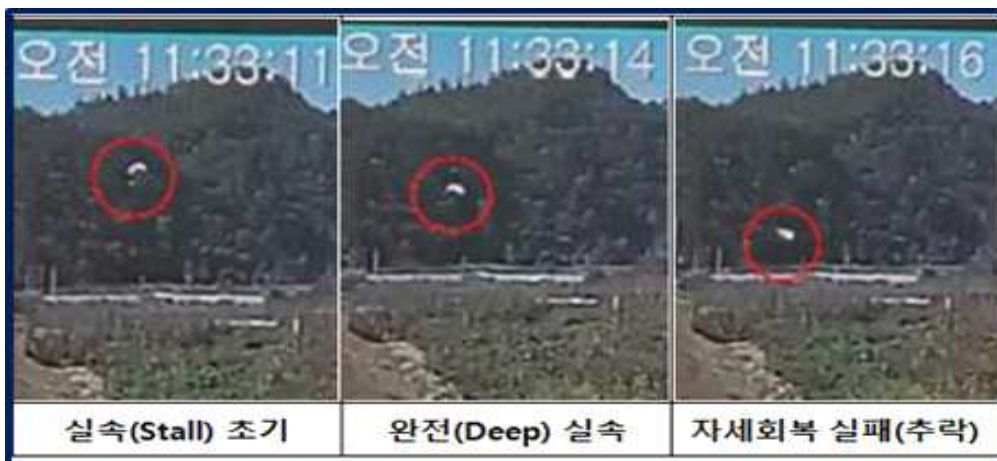
[그림 7] 사고기체의 실속과정 분석영상

사고 발생지점 인근에 위치한 도로감시카메라의 영상을 [그림 7]과 같이 제한적으로 분석한 결과, 조종자가 완전 실속에 진입되는 초기 과정은 다이나믹하거나 급격하지 않고 약간의 Deep stall⁴⁾이 먼저 일어나는 시간을 가진 후에 진행되었던 것으로 확인되었다.

이는 초보 비행자가 좁은 착륙장에 높게 들어왔을 때 착륙장을 지나치지 않게 하려고 하는 경우, 착륙장에 진입할 때 이미 브레이크의 조작량이 많아 실속속도에 가까워진 상태로 비행하다가 발생된다.

조종자는 조금 더 느리게 가게 하려고 브레이크를 인위적으로 당김으로 인해 비행이 중단되고 실속으로 들어가는 경우로서, 완전히 조종자의 의지로 브레이크를 당긴 조작이 많아져서 발생한 것으로 분석된다.

[그림 7]의 영상에 의하면, 완전실속 초기과정 이후 브레이크 양이 크게 증가하며(브레이크를 많이 당길 때 기체의 모양이 조금 커지며 두꺼워진 것처럼 보임) 기체는 수평적인 이동 속도가 현격히 줄어들다가 수직적인 하강을 시작하였다.

동시에 진행하던 방향에서 왼쪽으로 약간 45도 정도 회전되었는데 이는 카메라에 패러글라이더의 뒷 모양이 완전한 아크형으로 찍힌 것에서 알 수 있으며, 이렇게 약간의 회전이 된 것은 브레이크를 많이 당겨서 실속에 들어가는 초기에 나타나는 현상으로, 낮은 비행 속도와 브레이크 당김 조작간의 불균형에서 일어난다.

이 시기는 완전 실속에 들어가는 초기 현상이며, 이후 기체는 원래의 방향으로 회전하며 뒤쪽으로 더 빠르게 하강하면서 추락한 것으로 분석된다.

서울지방항공청은 「항공레저스포츠등에 대한 안전관리 업무 처리지침 (국토교통부 훈령 제1455호)」에 따라, 관련 사업자에게 사고예방을 위하여 안전관리 지도감독을 강화하고, 비사업자(개인, 동호회)에게 유사사례 방지를 위하여 안전절차 준수를 독려할 것(UAR2107-1)

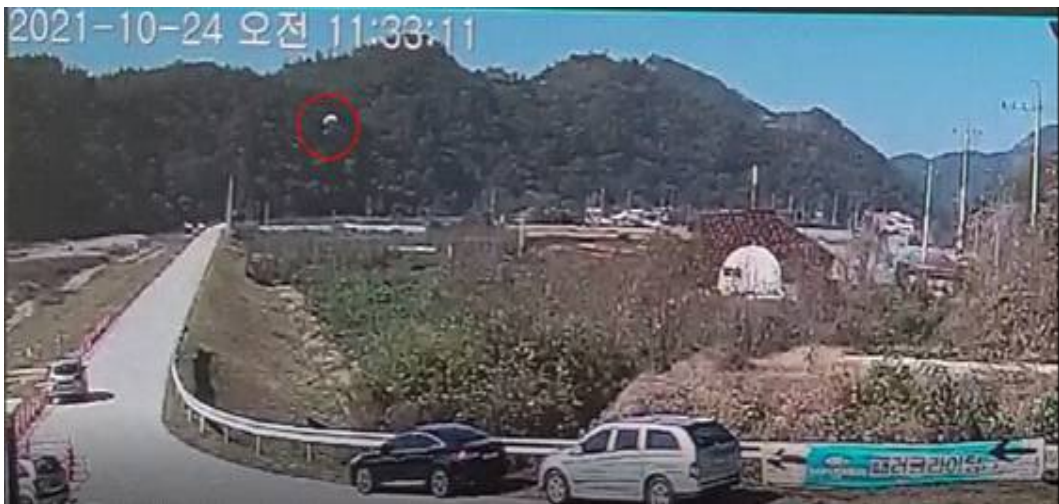
[그림 8] 사고당시 착륙장 주변환경 분석영상

본 사고조종자의 착륙장 진입영상을 보았을 때, [그림 8]과 같이 기체가 접히거나 인근 나무의 움직임 등이 별로 없었던 점과 동 시간대 수차례 착륙을 하였던 패러업체 대표가 진술한 당일 착륙장 주변의 날씨와 환경은 특이한 점이 없어 초보 패러비행자에게는 양호한 상태였던 것으로 분석된다.
