## 초경량비행장치사고 중간보고서

산 능선 상공에서 비행 중 추락  
부산레저월드 소속  
초경량비행장치(탠덤패러글라이더)  
울산광역시 울주군 상북면 간월산 9부 능선  
2021. 4. 11.

## 제목 : 산 능선 상공에서 비행 중 추락

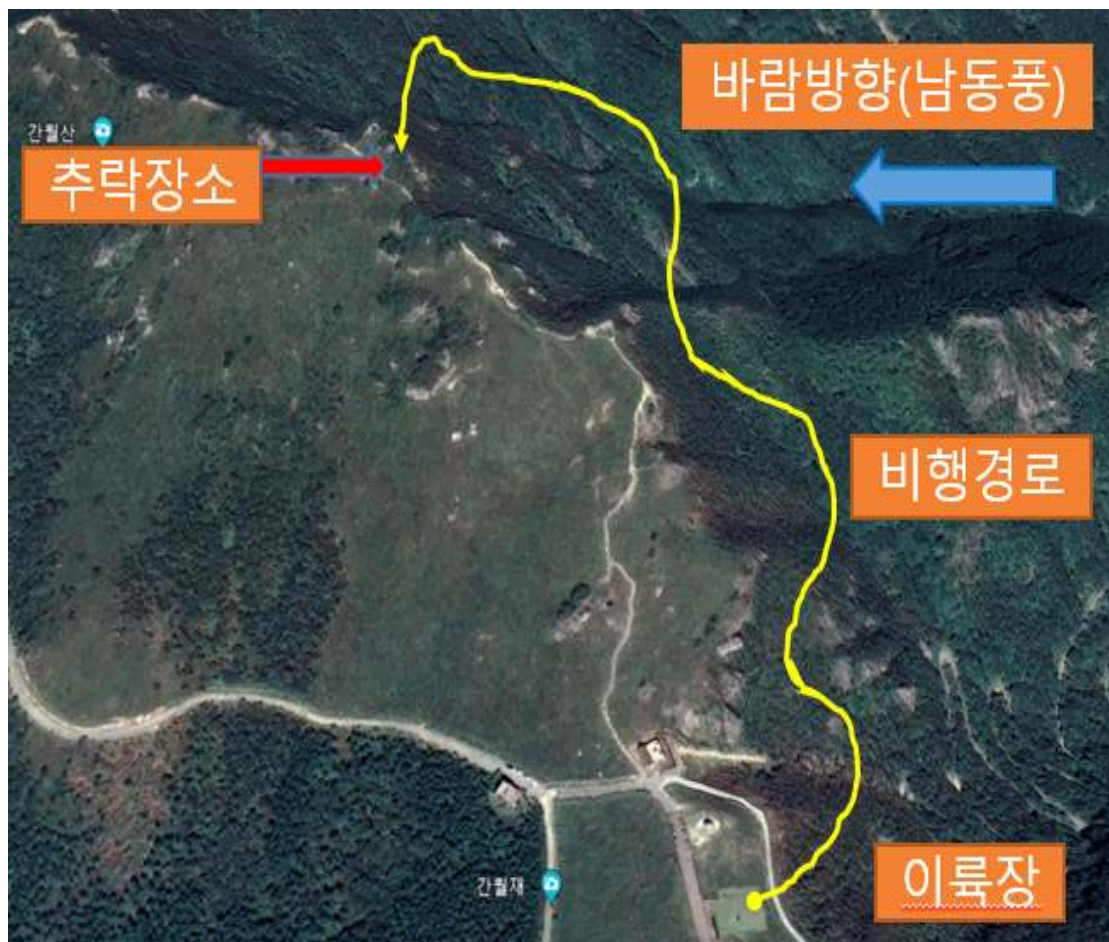
사고 동영상에 기록된 자료에 의하면, 조종자의 패러글라이더는 이륙 후 약 6분이 지난 12:10경 오른쪽 날개가 접히면서 균형을 잃고 이륙장으로부터 북서쪽으로 약 370m 떨어진 간월산 9부 능선에 추락하였다.

조종자의 비행경로와 추락한 위치는 [그림 1]과 같다.

[그림 1] 비행경로와 추락 위치
