# 초경량비행장치 사고 중간보고서

초경량비행장치(패러글라이더)

부산시 송도해수욕장 인근 매립지

2016. 09. 10. 16:25경

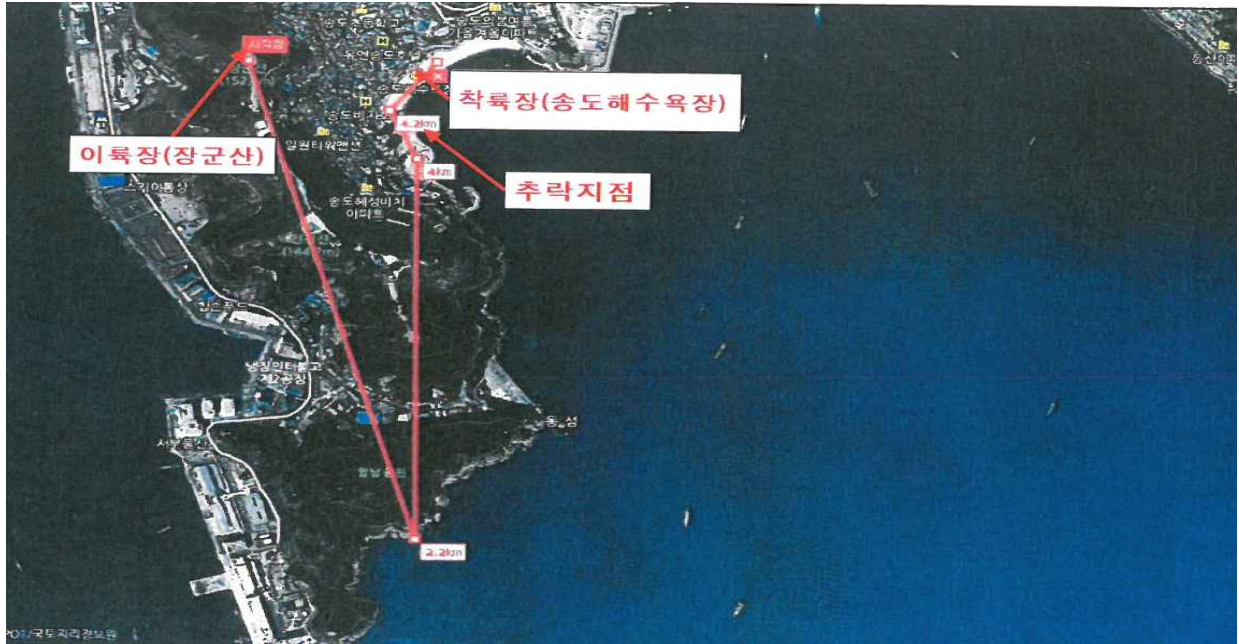
[그림 1] 사고 초경량비행장치 비행경로

2016년 9월 10일 15:20경 부산시 송도해수욕장 뒤편의 장군산 이륙장(헬기장)에서 개인 초경량비행장치(패러글라이더) 조종자가 이륙하여 산기슭을 따라 사면비행하면서 암남공원 상공과 해안가 상공 등을 왕복하면서 약 1시간 정도 비행을 정상적으로 하였다. 같은 동호인인 목격자의 진술에 의하면 16시 경

패러글라이딩 경력이 많은 동호인인 목격자의 진술에 의하면 목격자는 비행 중 해안가 상공의 기류가 안 좋아 비행을 포기하고 송도해수욕장 모래사장으로 착륙하였다. 착륙하면서 사고조종자가 비행하고 있던 해안가 쪽 고층아파트가 있는 곳을 보니 약 100미터 정도의 높이에서 날개가 접히면서 앞뒤로 흔들리다가 날개가 완전히 접혀서 실속상태로 수직강하 하면서 추락하는 것을 목격하고 비상낙하산을 펼치라고 2~3회 무선기로 얘기하였으나 응답이 없었다고 하였다. 사고조종자는 수직으로 추락하다 나선형으로 회전하였으며 회전속도가 빨라지면서 매립지로 추락하였다고 진술하였다.

또한 송도해수욕장 출장소에서 근무하던 2명의 해양경찰 진술에 따르면 16:10경 해변에서 가까운 곳에 있는 고층아파트 상공에서 비행하고 있었으며 아파트 건물에 가깝게 붙어서 비행하는 것을 보고 위험하지 않은가 하는 의구심이 있었다고 하였다. 이 2명의 경찰이 제일 먼저 사고를 목격하고 사고현장으로 달려가서 한명은 심폐소생술을 하였고 한명은 119에 연락하였다고 하였다.
