ARAIB/R 11-6

서울시메트로9호선 신논현역구내 전동열차 탈선(‘10.11.28)

# 철도사고 조사보고서

항공·철도사고조사위원회

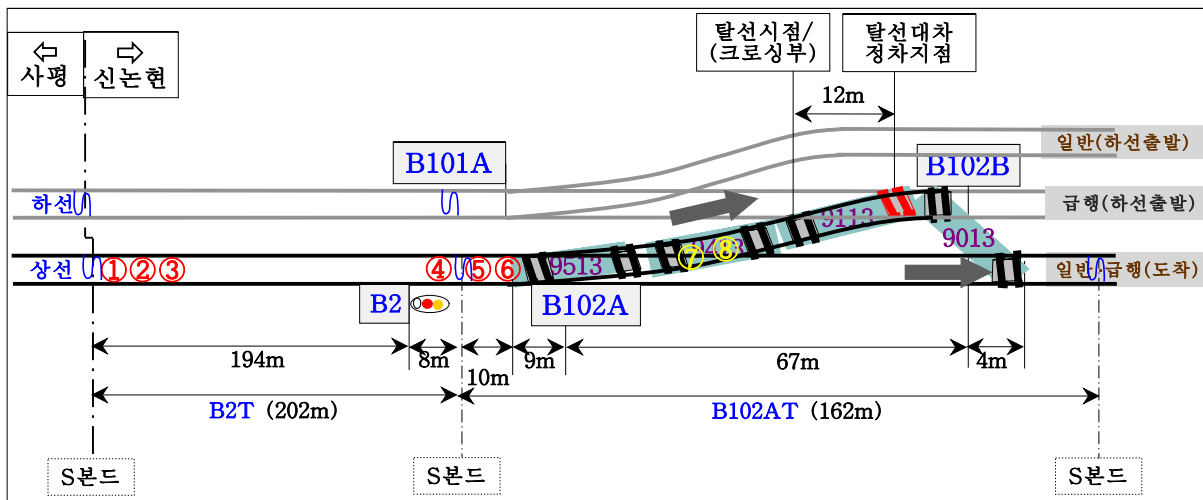
[그림 1] 사고발생 상황 요약도

2010년 11월 28일(일) 19시 49분경, 서울시메트로9호선 김포공항역을 출발하여 신논현역으로 가던 사고전동차가 신논현역 구내로 진입하면서 전환 중이던 B102A호 선로전환기를 통과하면서 선두차량의 앞대차는 직진(상선 도착승강장)방향으로, 뒷대차부터 좌측(하선 급행출발승강장)방향으로 진행되었다. 선두차량은 서로 다른선로에 걸쳐 차체가 비틀린 상태로 진행하다가 앞부분 우측 모서리가 터널벽체에 부딪히고, 두번째차량은 앞대차가 선로전환기 B102A와 B102B 사이 크로싱을 통과하면서 레일을 좌측으로 타고 넘어 탈선한 채 12m를 진행하고 정지하였다. 사고발생 상황은 [그림 1]과 같다.

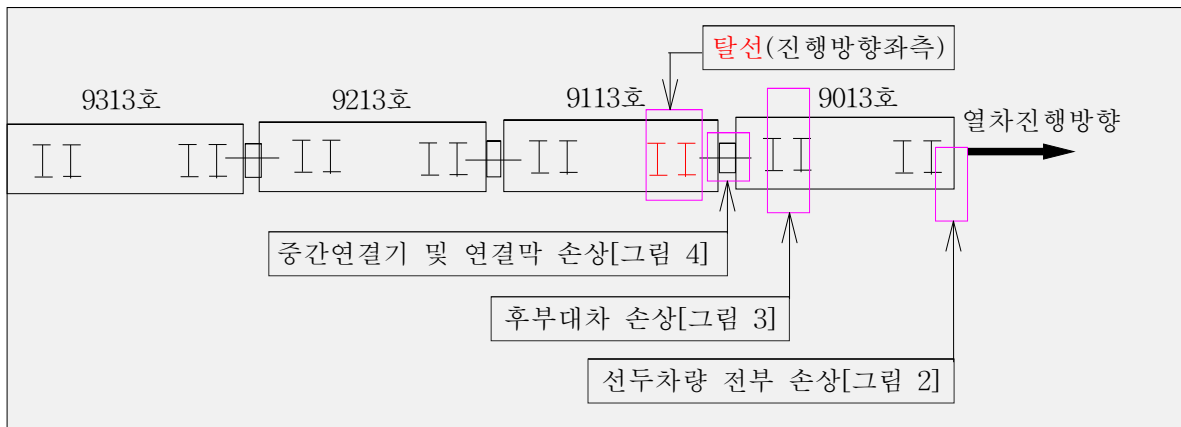
[그림 2] 사고열차 손상 위치도

차량의 손상은 주로 선두차량의 전부(우측) 및 후부대차, 중간연결기 및 연결막이 손상되었으며, 위치는 [그림 2]와 같다.

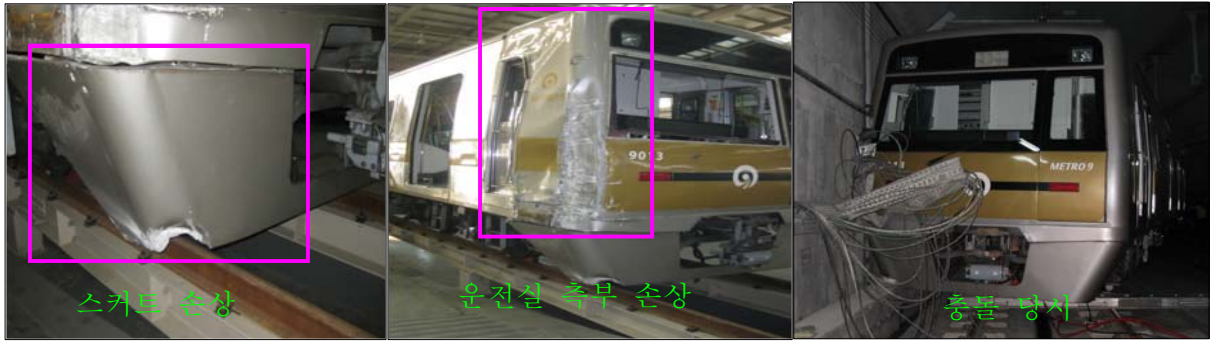
[그림 3] 선두차량 전부 손상상태

[그림 3]과 같이 탈선 당시 선두차량 제9013호가 터널벽에 충돌하면서 운전실 측부와 하부의 스커트가 심하게 손상되었다.

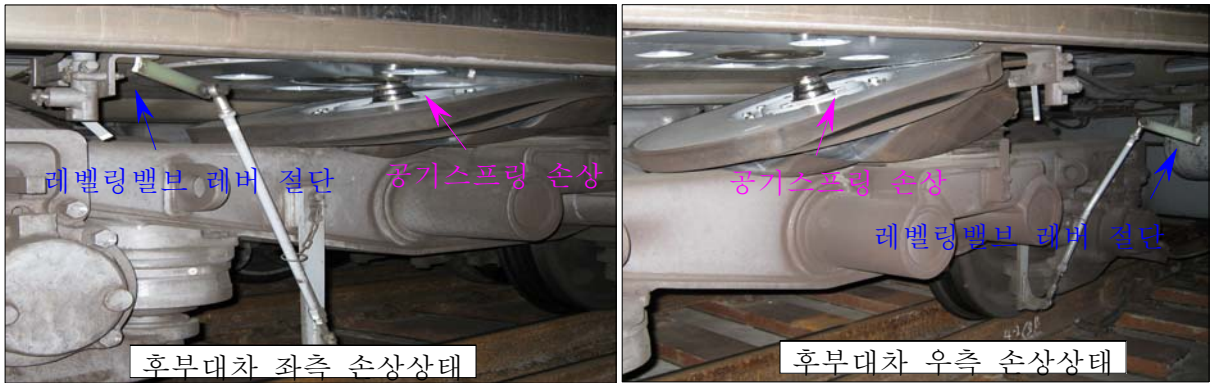
[그림 4] 선두차량 후부대차 손상상태

선두차량 후부대차에 [그림 4]과 같이 좌·우의 공기스프링 및 레벨링밸브 레버가 손상되었다.

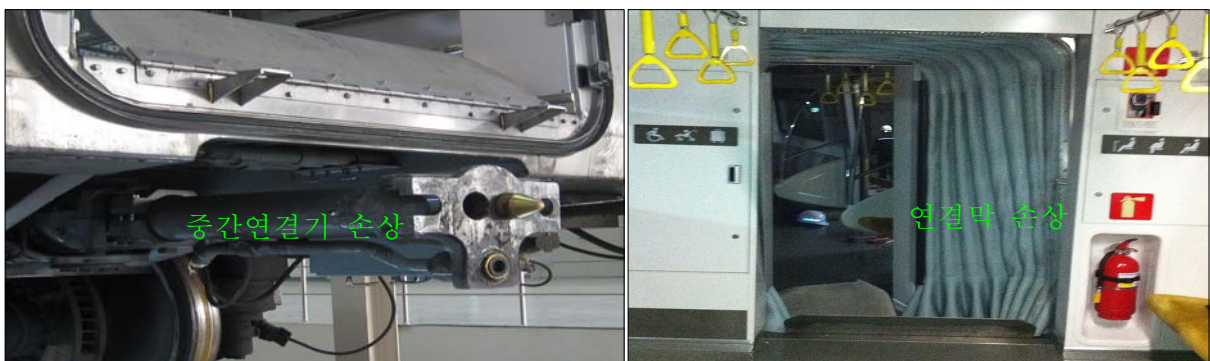
[그림 5] 중간연결기 및 연결막 손상상태

선두차량과 두 번째 차량의 중간연결기와 연결막이 [그림 5]와 같이 손상되었다.

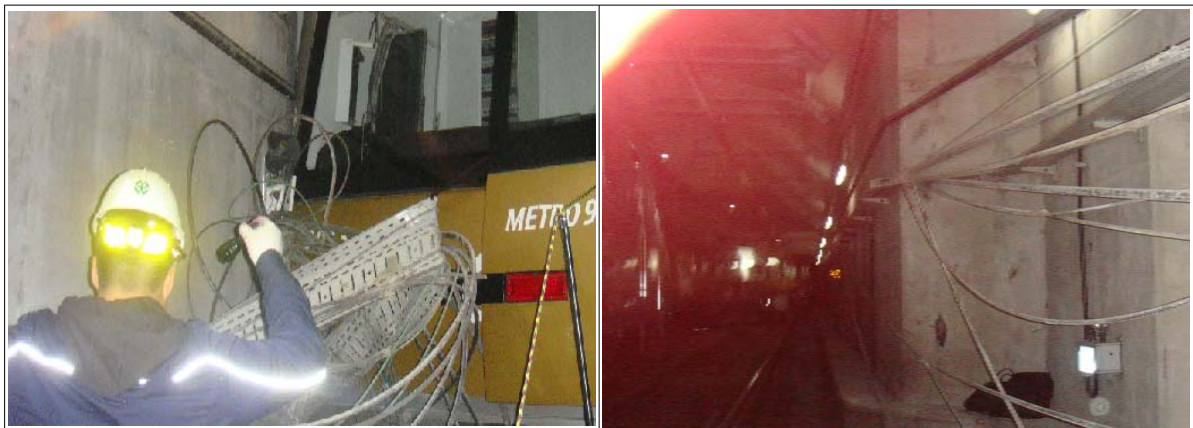
[그림 6] 신호통신케이블 손상상태

신호분야의 AF케이블 등 3종, 전원케이블(TFR-CV 2.5mm<sup>2</sup>×2c) 등 2종, 제어케이블(TFR-CV 2.5mm<sup>2</sup>×4c) 등 3종, 접지케이블(TFR-GV 6mm<sup>2</sup>×1c), 케이블 트레이 및 전선관 등이 손상되었고, 통신분야의 광케이블(SM-46C), 무선중계케이블(RFCL-42D), 토크백케이블(F-CVV-S 1.5mm<sup>2</sup>×2c, 직통전화 케이블(FS/JF 0.65-25P) 등이 손상되었다. 신호통신케이블 등 손상상태는 [그림 6]과 같다.

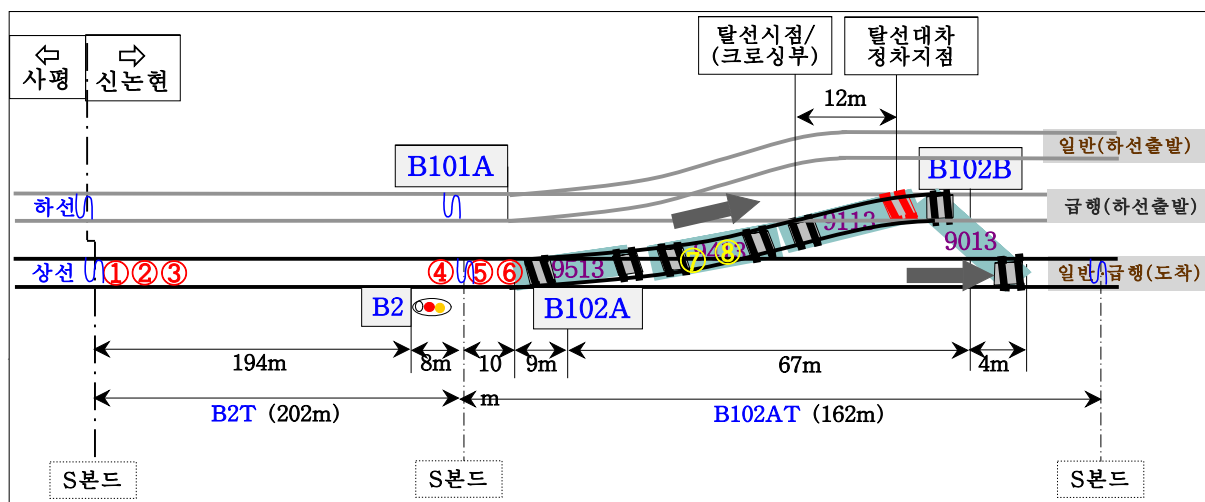
[그림 8] 신논현역구내 탈선현장 상황

신논현역구내 탈선현장은 개화기지 기점에서 상행선로 약 27km000부근에 위치한다. 사고전동차는 선두차량(제9013호) 전부대차가 제B102A호 선로전환기의 직진방향으로 진행하고 후부대차부터 그 후속차량(제9113호, 제9413호, 제9513호)은 좌측선로로 진행하다가 두 번째차량 앞대차가 하선의 크로싱부에서 탈선하여 12m를 진행하였다. 사고전동차는 [그림 8] 및 [그림 9]와 같이 최종 정차되었다.

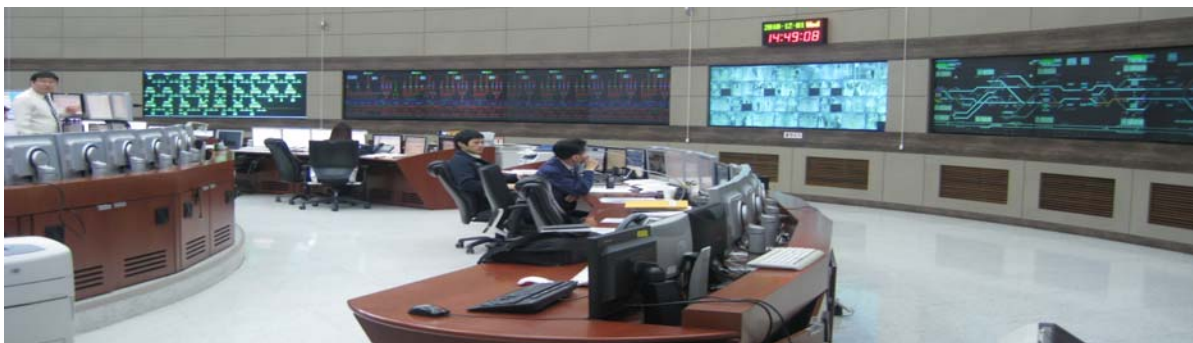
[그림 10] 서울시메트로9호선 종합관제센터

서울시메트로 9호선의 종합관제센터(서울시 강서구 개화동 소재)는 열차종합제어장치(TTC, Total Traffic Control)가 설치되어 관제사가 이 장치를 통해 모든 열차운행을 제어·통제하고 있다. [그림 10]은 종합관제센터의 배치 전경이다.

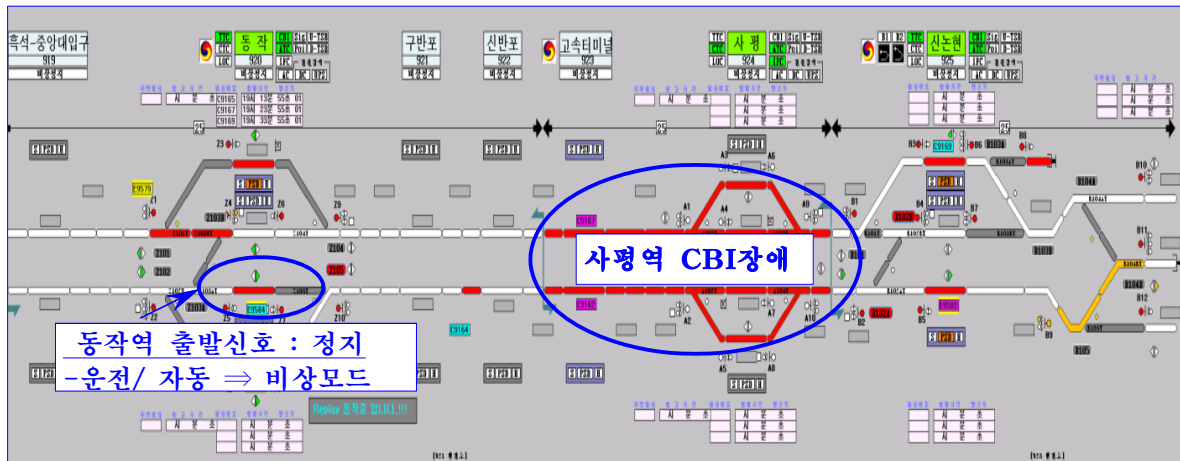
[그림 15] 사고전동차의 동작역 출발시 상황 (전자연동 표시화면)

19시 39분경, 운전관제사는 급행열차인 사고전동차가 동작역에서 출발신호가 계속 정지 현시로 열차지연이 되자 동 폐색구간을 선행열차(C9164)가 운행중임에도 불구하고, 운전방식을 FMC모드로 전환하고 출발신호기 정지를 무시한 채 선로전환기 확인하고 고속터미널역까지 이동하라고 기관사에게 지시하였다.

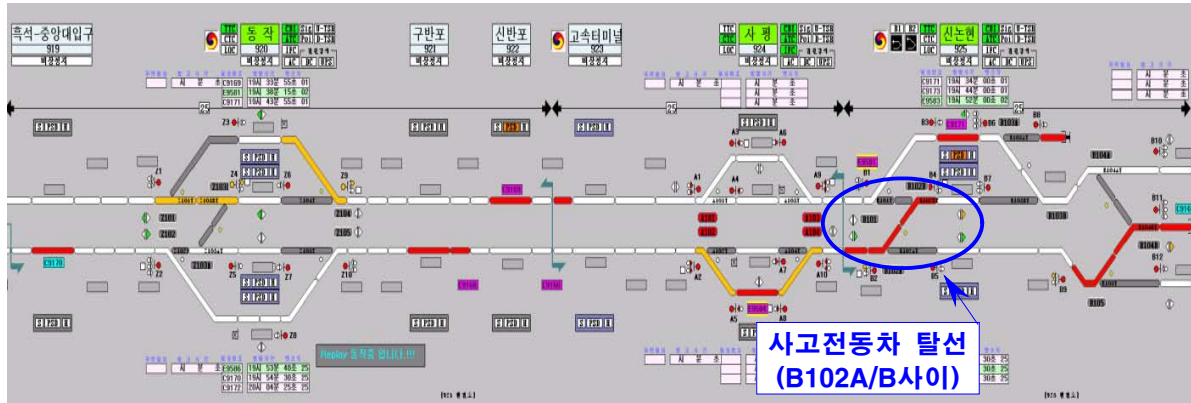
[그림 16] 사고전동차 신논현구내 탈선상태

에서 신논현역으로 운행하는 사고전동차에 대하여 선행열차 주의하며 운행하라는 지시만 있었을뿐 다른 통제는 하지 아니하였고, 정지신호를 무시하고 진행하던 사고전동차는 전환중이던 선로전환기상에 진입하게 되었다.

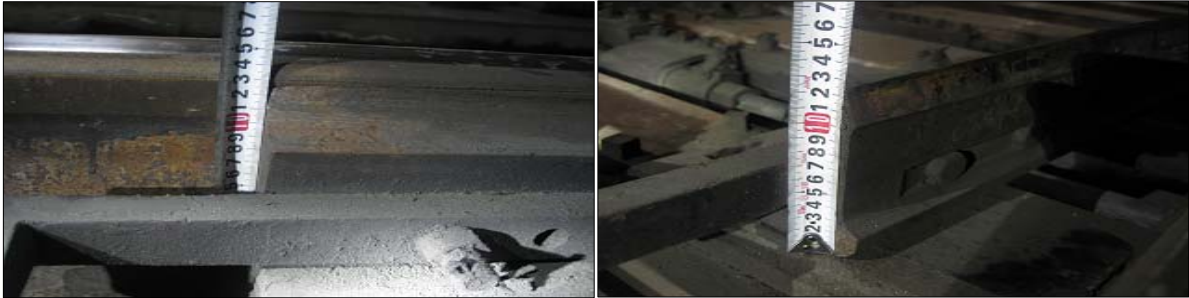
[그림 19] B102B 텅레일 마모량 측정(좌, 우)

선로전환기 텅레일 마모량은 [그림 19]과 같이 측정되었고, 결과는 [표 7]과 같다.

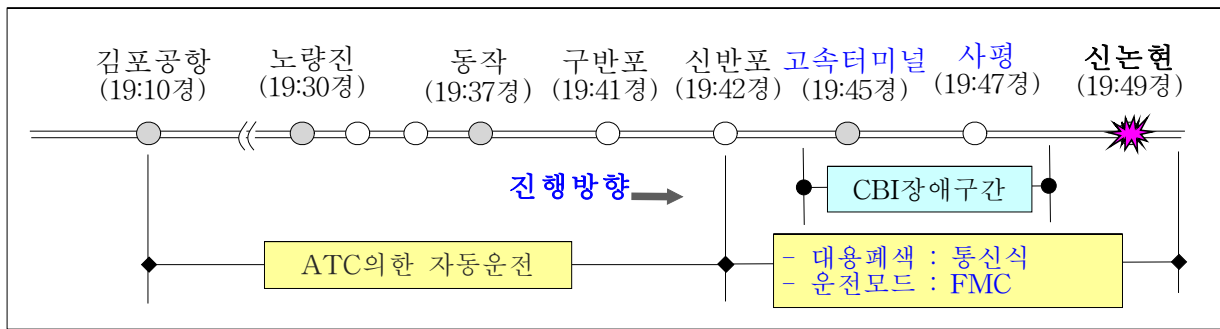
[그림 25] 장애상황에 적합한 운행방식

운전방식은 AUTO모드로 운행이 불가능하기 때문에 FMC로 운행해야 하며, 운전방식 전환은 승강장에 설치된 정밀정차비콘 위치에서 기관사의 조작에 의해 정차중에만 가능하기 때문에 급행열차는 동작역과 신논현역에서, 일반열차는 신반포역과 신논현역에서 가능하고 급행/일반열차 구분운행을 위하여 고속터미널역에서 선행 일반열차를 대피시키고 급행열차를 우선 운행하여야 하나 장애발생으로 불가능하기 때문에 급행/일반열차 구분없이 일반열차로 운행할 수밖에 없다면 모든 전동열차 운전방식의 전환은 신반포역과 신논현역에서 가능하다.

폐색방식은 상용폐색방식이 불가능하기 때문에 대용폐색방식으로 운용하여야 하며, 대용폐색방식중 열차점유 상태를 확인할 수 없기 때문에 통신식을 사용하여 폐색구간 양단에 고객안전원을 배치하고 관제사의 지시에 의해 열차를 운행하여야 하고, 구간은 신반포역부터 신논현역까지로 설정하여야 하며, 이때 지정한 폐색구간에는 1개열차만 운행할 수 있다.
