ARAIB/R 07-05

한국철도공사 경의선 화전역구내 통근열차탈선사고(‘06.11.20)

# 철도사고조사보고서

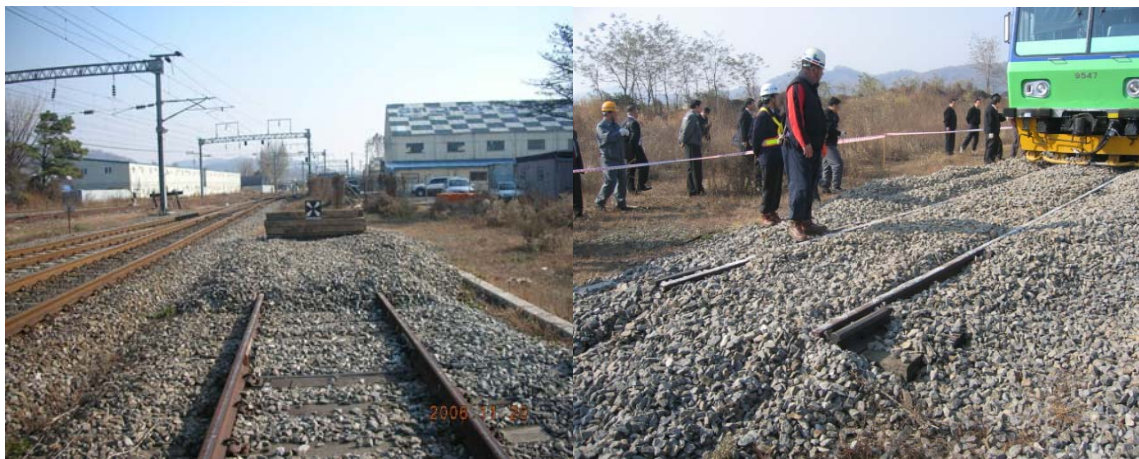
그림 1. 안전측선 사진

- 
- (1) 장내신호기 : 정거장으로 진입할 열차에 대하여 진입 가능여부를 지시하는 신호기  
(2) 안전측선 : 열차가 지정된 장소에 정차하지 못 할 경우 사고방지를 위하여 부설된 선로. 안전측선의 종단에는 차막이를 설치하고 차량이 안전측선에 돌입하는 경우 에너지를 흡수하기 위하여 자갈더미를 설치한다.  
(3) 대차 : 차체를 지지하고 운반하는 주행장치로서 1개대차는 윤축2개, 틀(frame), 스프링 등의 부품으로 구성되어있다.

제 2014통근열차가 장내신호 설치위치를 지나는 순간 화전역 진입 선로전환기가 화전역쪽이 아닌 안전측선으로 전환되어 있는 것을 발견하고 43km/h속도에서 비상브레이크를 작동시켰으나 정차하지 못하여 차막이를 들이받고 첫 번째 차량 앞쪽대차 윤축 1개(바퀴2개)가 탈선하여 안전측선을 벗어나 1.3m지난 지점에 정차하였다.

그림 2. 탈선후 복구과정

사고 복구는 11시42분에 본선을 개통하였으며 12시33분 디젤기관차를 이용하여 탈선차량을 끌어내 완전 복구하였다.

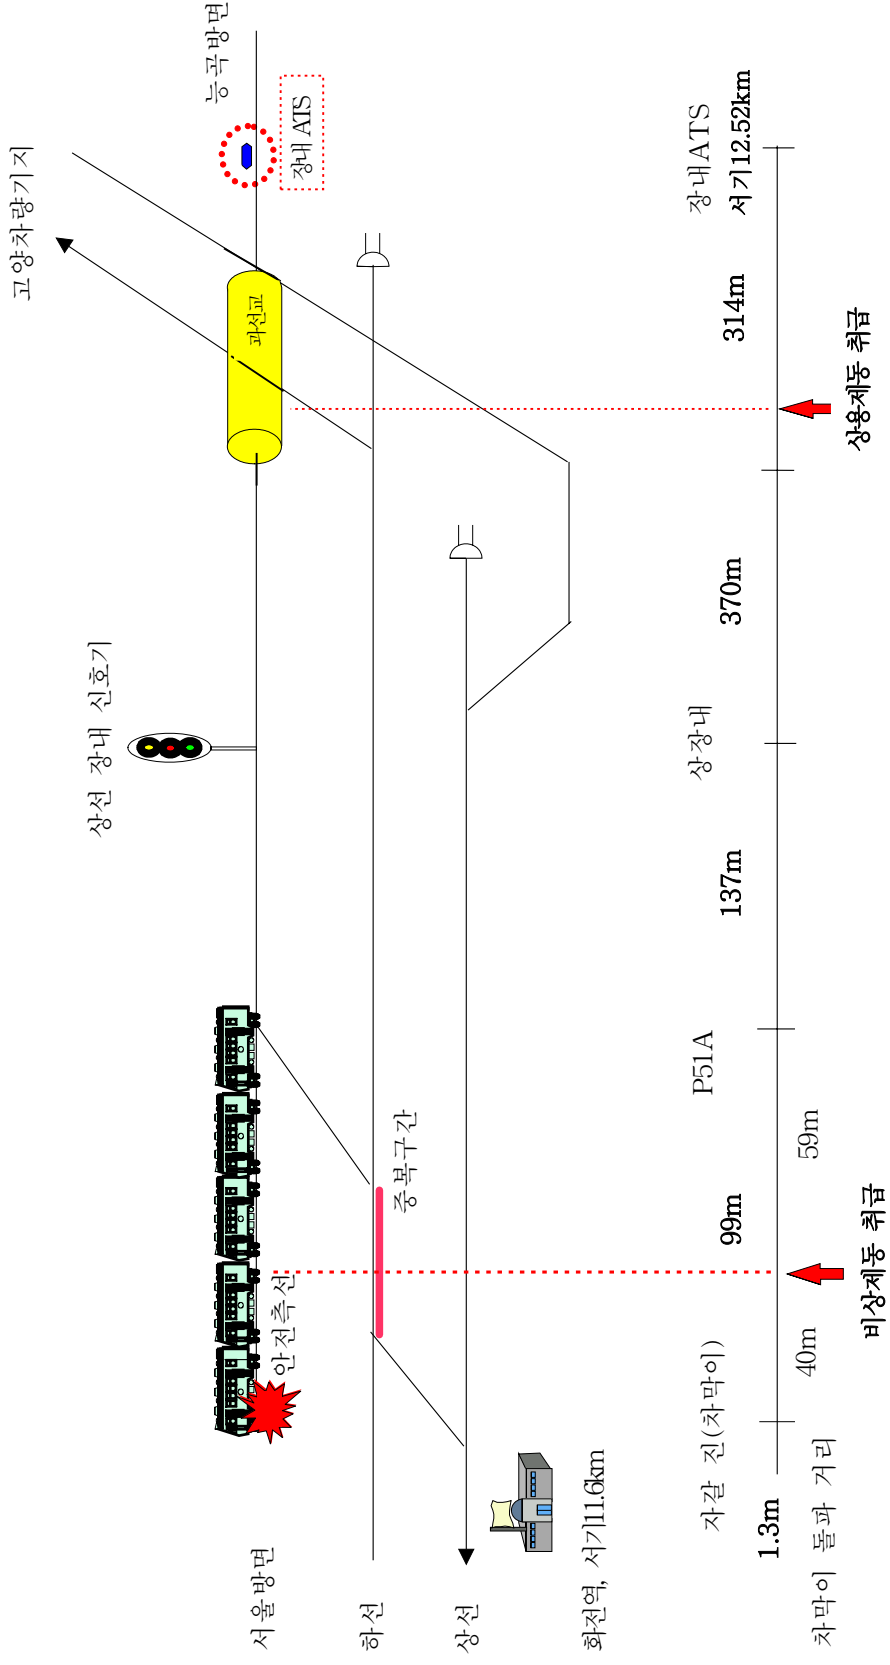
※ 열차탈선 약도

경의선은 도라산역에서 화전역까지는 단선구간이며 화전역에서 서울역까지는 복선구간으로 화전역 구내는 전자연동장치가 설치된 역으로 전기적 보완이 이루어져 있지만 51B 선로 전환기와 54A 선로전환기 사이 선로는 상선, 하선을 공용으로 사용하는 단선으로 이루어져 있다.

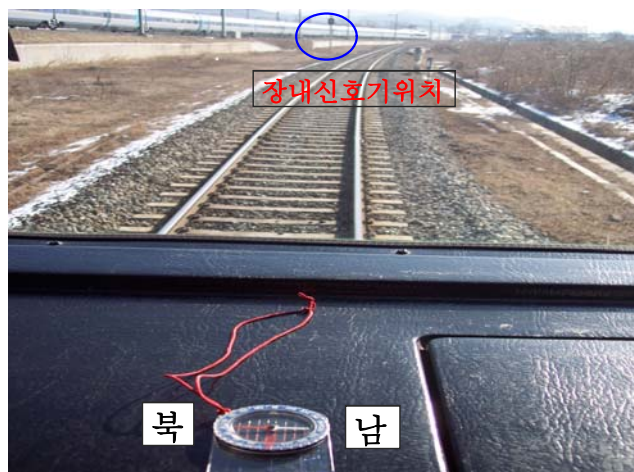
그림 3. 화전역 장내신호기

장내신호기 확인 지점에서 정면으로 비쳐드는 햇빛 때문에 햇빛가리개를 조절하면서 장내신호 확인을 못하였다고 하나, 사고조사관이 조사과정에서 동일 시간대 열차 탑승시 장내신호 확인지점에서 장내신호기는 정동쪽에 위치해 있었으며 햇빛은 동남쪽에서 비추어 장내신호를 확인하는데 어려움은 없었다.

화전역 상선 장내 투시거리는 370m로서 규정에 미치지 못하며(신호설비규정 : 600m) PP동차의 경우 최고속도에서 장내신호기의 정지를 확인하고 비상브레이크를 사용해도 장내신호기를 지나게 된다.(PP동차 비상제동거리 : 405m)

1. 운전취급자(기관사) 적성검사 시 인성검사 부분을 강화하고, 운전명령 통고에 대한 확인 철저 등 인적오류를 막을 수 있는 교육을 강화할 것
2. 열차운전 중 휴대폰 사용을 금지할 것을 검토할 것.
3. CDC동차 브레이크 폴립 시점을 알 수 있도록 설비를 개선할 것.
4. 전 구간 신호확인거리가 규정에 미치지 못하는 개소를 조사하여 안전확보 방안을 마련할 것을 재권고
5. 위험요인이 상존하는 역을 조사(예:화전역), 근접시간대 열차교행을 지양하도록 열차 운행계획을 검토할 것.
6. 전체 통신사무소 녹음설비는 운용중 다운되지 않도록 소프트웨어 보완 및 24시간 감청이 용이한 장소에 설치하고, 점검·보수규정을 만들 것
7. 통신사무소 녹음자료도 관제자료 보존기간과 동일하게 보존 할 것
8. 열차무선 통신 내용이 관제실외 열차운행기록장치 등에도 녹음되도록 이중 녹음 설비를 갖추어 것
9. 안전측선은 가능한 최대주행거리를 확보할 것
