ARAIB/R 08-07

한국철도공사 경부선 대구역구내 무궁화열차 충돌(08. 2. 22)
철도사고조사보고서

철도사고조사보고서

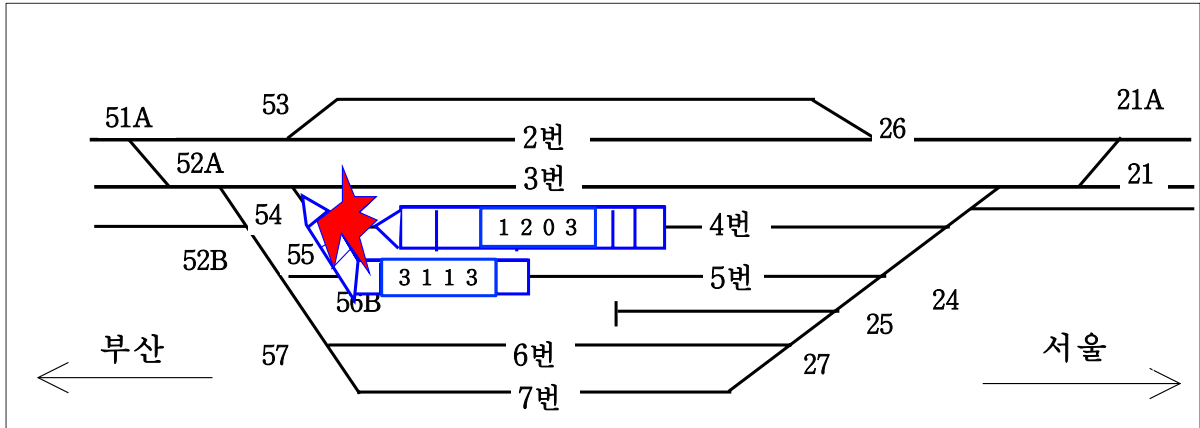
그림 1.대구역구내 사고현장 약도

2008년 2월 22일(금) 성북역을 떠나 가야역에 도착하는 제3113열차(화물) (이하 사고열차 라 한다)는 11시 04분 대구역 5번선 정차하고, 서울역을 떠나 부산역으로 향하던 제1203열차(무궁화)는 11시 13분 대구역 4번선 정차하여 고속열차 선형 출발 사유로 대피 중 3번선에 제117열차(KTX) 통과 후 4번선 출발신호가 현시되자 5번선에서 정차하고 있던 사고열차가 출발신호를 오인하여 출발, 제55호 선로전환기 부근에서 사고열차의 최전부 차량인 기관차 후부에 제1203열차 기관차와 접촉되면서 기관차로부터 3번째 화차에서 정차하였다.

사고현장의 개략도는 그림 1과 같다.

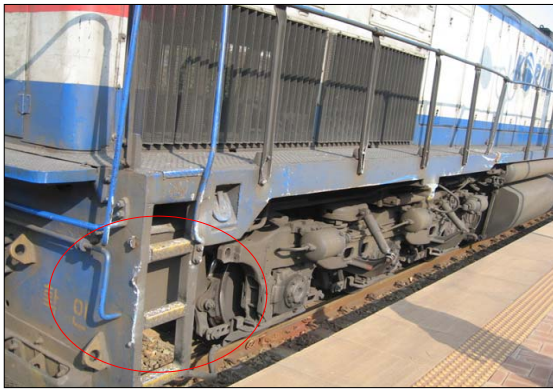
그림 2. 제1203열차 최초접촉위치

사고 현장의 상태를 살펴보면 사고열차의 첫번째 차량인 기관차와 제1203열차의 기관차가 그림 2와 같이 기관차 후부 난간에 접촉후 사고열차가 계속하여 접촉하면서 진행, 그림 3과 같이 3량째 화차에서 정차, 제1203열차의 기관차 앞면과 화차의 옆부분이 파손되었으며, 충격으로 제1203열차의 기관차가 탈선되고 레일이 굴곡되었다.

사고열차와 제1203열차가 접촉하면서 탈선한 사진은 그림 2, 3과 같다.

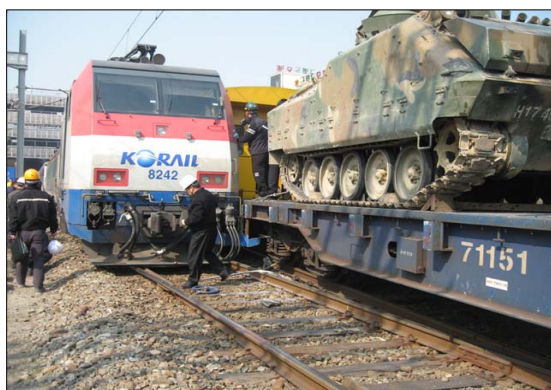
그림 4. 기관차 및 화차 파손

그림 4와 같이 기관차 파손 25,150,405원, 사고열차의 화차파손으로 38,709,018원, 그림 5와 같이 55호 선로전환기 파손 등으로 553,800원이 발생하였다.

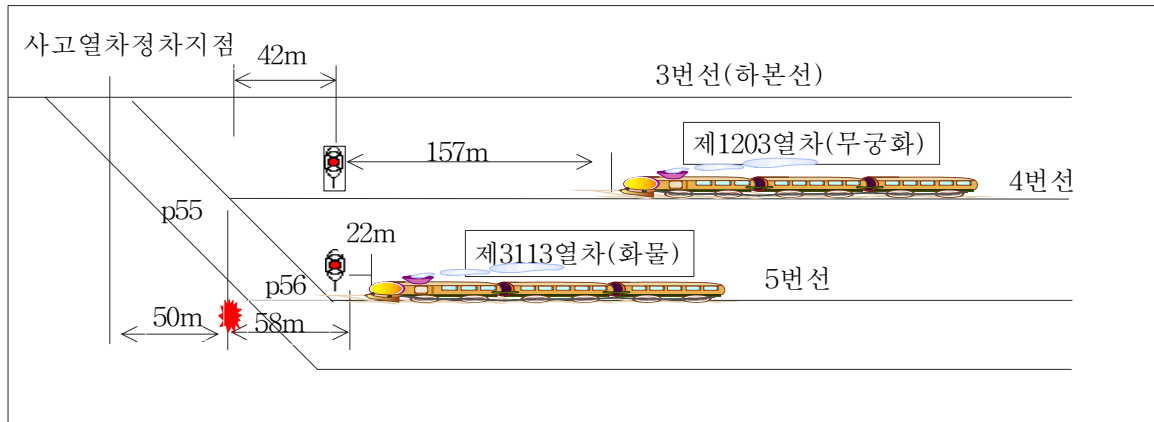
그림 6. 사고열차 및 제1203열차 정차위치

사고당시 상황을 살펴보면 5번선에 사고열차가 정차하였고, 제1203열차도 여객취급 및 제117열차 선행출발을 위하여 4번선에 정차하였다.

사고열차 및 제1203열차 정차위치는 그림 6과 같다.

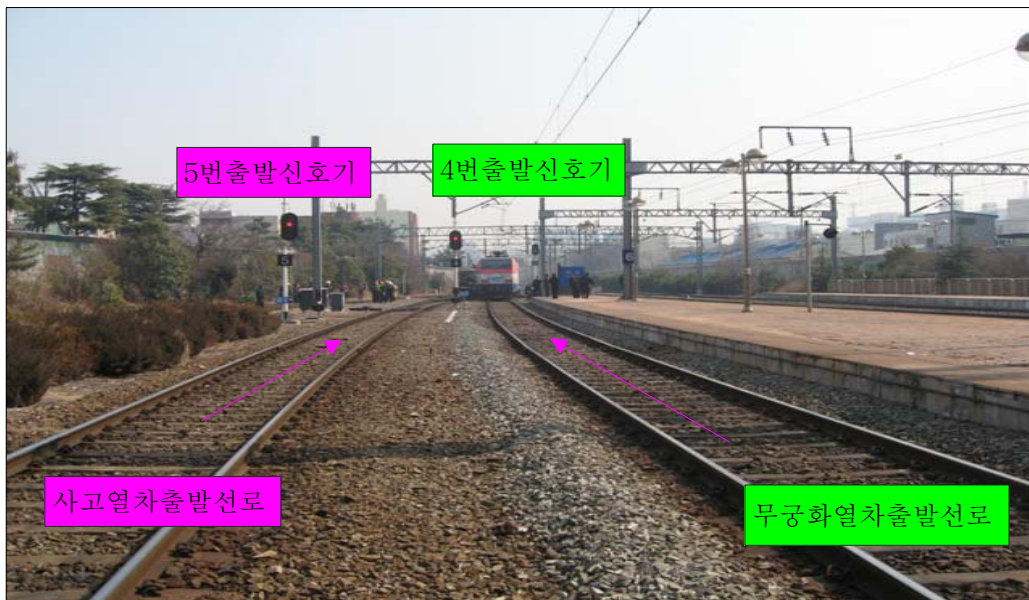
그림 7. 4, 5번선 출발신호기

대구역 4, 5번선 출발신호기는 그림 7과 같이 선로 좌측에 하단에는 해당진로에 대한 표시가 되어 있으며 ATS지상자는 설치되어 있지 않았다.

1. 열차 출발에 따른 운전취급을 한 후 열차가 출발할 수 있도록 할 것
2. 대구역 4번선 출발진로에 56A/B 선로전환기를 연동하는 방안을 검토할 것
3. 출발신호기에 대한 ATS 지상자 설치 방안을 검토할 것
4. 열차무선 설비는 항상 동작(녹음) 되도록 검수를 철저히 할 것
5. 예측할 수 없는 이례사태 발생에 대비하여 아래 사항에 대한 교육을 강화할 것
 - 가. 신호확인 철저
 - 나. 전방확인 철저
 - 다. 지적확인 환호응답 철저
 - 라. 운전정보 교환 철저

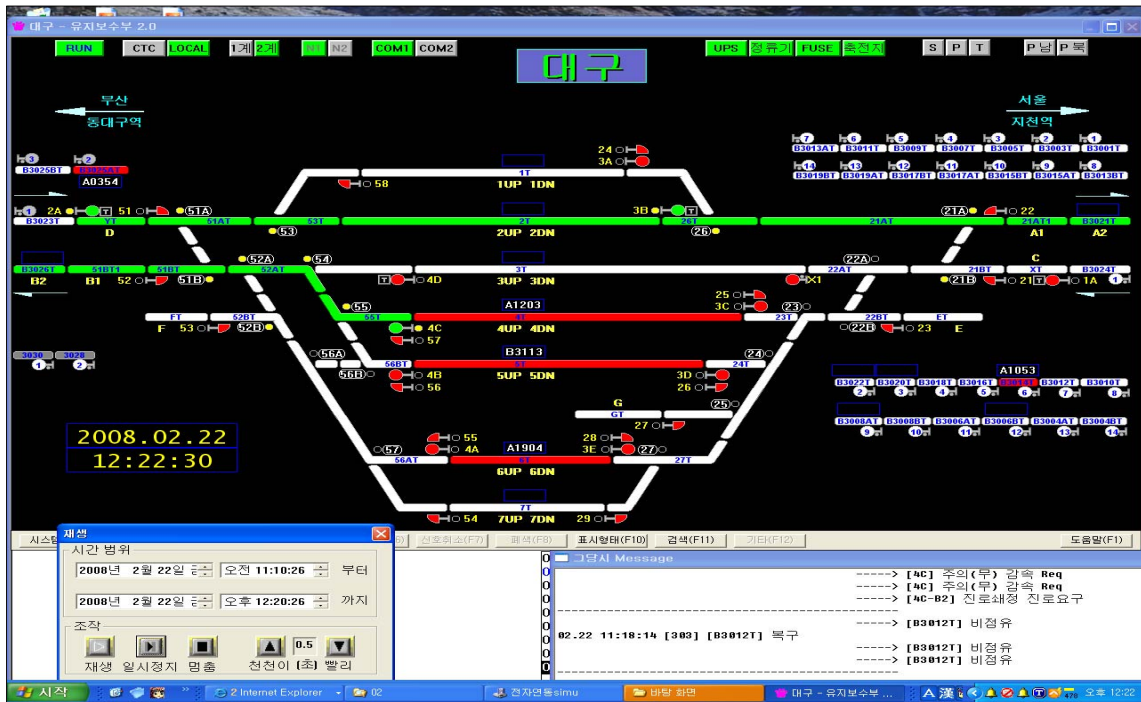
그림 8. 4번선 출발신호 구성 전자연동장치 화면

그림 8과 같이 4번 출발신호기는 진행을, 5번 출발신호기는 정지를 표시하는 등 신호기는 정상적으로 작동하였으며, 그림 9 및 그림 10과 같이 궤도회로¹⁾가 정상적으로 신호장치의 이상은 없었다.

그림 8에서 보듯이 흰색표시는 궤도 비점유, 녹색은 진로쇄정, 적색은 궤도점유를 표시한다.

4번선 출발신호기에 5번선 출발신호기 전방에 있는 56 A/B 선로전환기와 진로를 연동 시켰다면 사고를 방지할 수도 있었으나, 전기연동장치의 진로선별식 선로전환기의 경우에는 “한국철도공사 운전취급규정”에 정한 정위유지의 경우에 해당하지 않으며, 부산역 방향으로의 입환을 원활히 하기위하여 4번선 출발진로에 연동시키지 않은 것으로 판단된다.

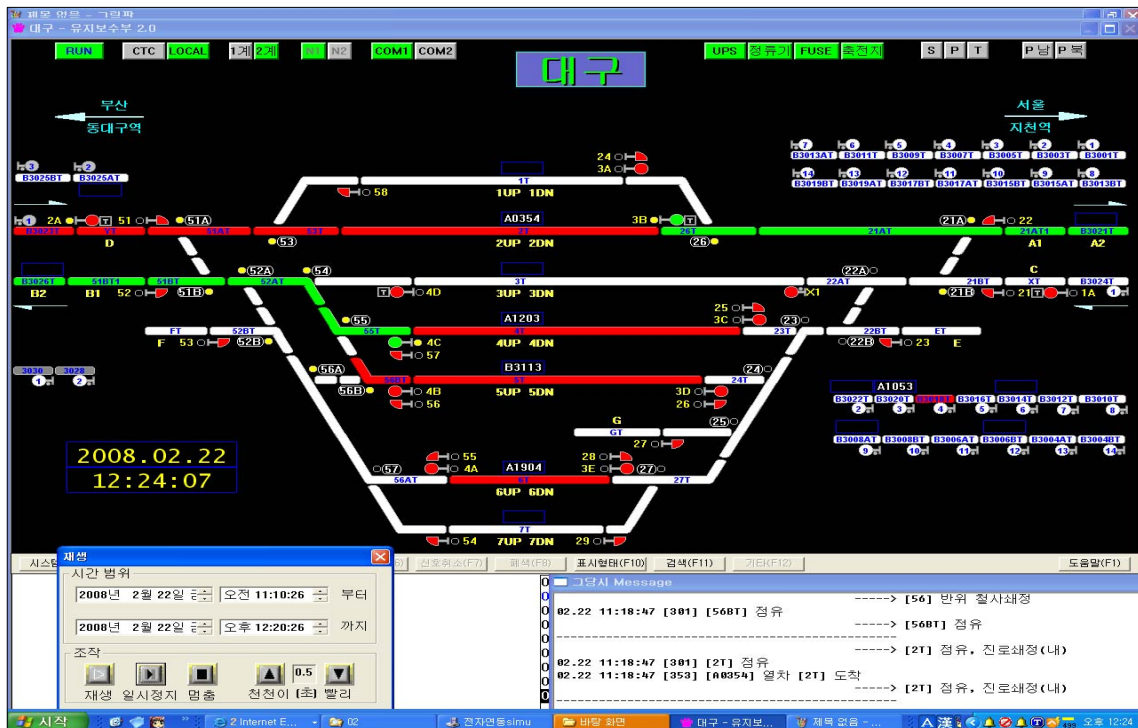
그림 9. 사고열차가 5번 출발신호기를 넘어서 진행하는 화면

그림 9는 사고열차가 출발신호기를 지나서 진행하는 과정이며, 그림 10은 제1203열차가 출발신호기를 지나서 진행하는 화면, 그림 11은 사고열차와 제1203열차가 충돌하는 화면이다.

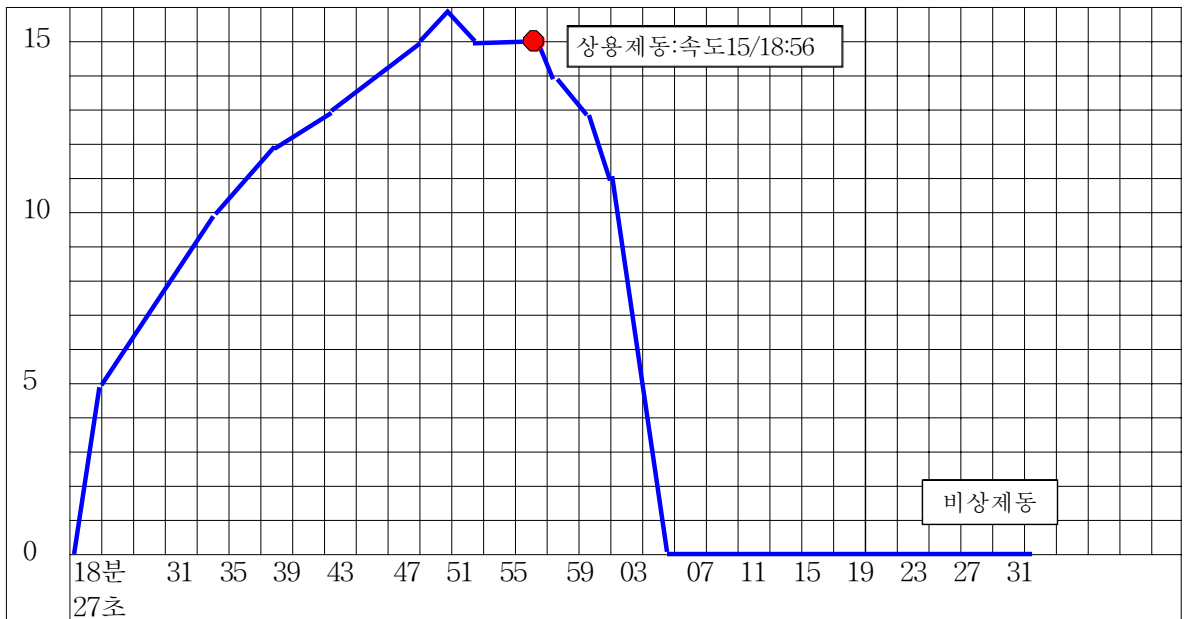
표 3. 시간대별 속도기록 분석

사고열차의 운행정보기록을 분석한 바 대구역 5번선 출발신호기 약 22m 앞에서 출발하여 최고 16km/h로 운행중 55호 선로전환기 부근에서 상용제동을 취급하였으며, 출발지점부터 약 130m를 지나 정차한 후 비상제동을 체결하였다.

사고열차의 열차운행정보기록 및 시간대별 속도기록은 표 2 및 표 3 과 같다

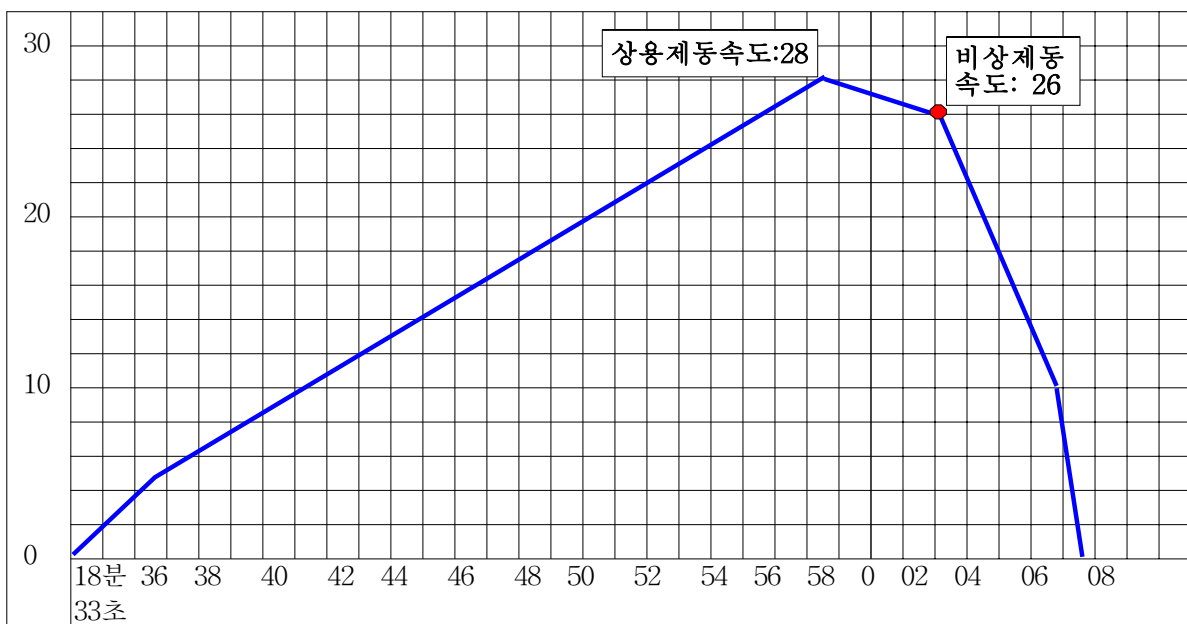
표 5. 시간대별 속도기록 분석

제1203열차의 운행정보기록을 분석하면 대구역 4번선 출발신호기 약157m 앞에서 출발하여 28km/h로 운행중 충돌시점 약 47m 앞에서 상용제동을 취급하고 4초후 비상제동을 취급하였으나 출발지점부터 약 200m 지난 지점에서 충돌하였다.

제1203열차의 열차운행정보기록 및 시간대별 속도기록은 표 4 및 표 5 와 같다
