ARAIB/R 08- 04

한국철도공사 경부선 부산역구내 KTX고속열차 충돌(07.11.3)

철도사고조사보고서

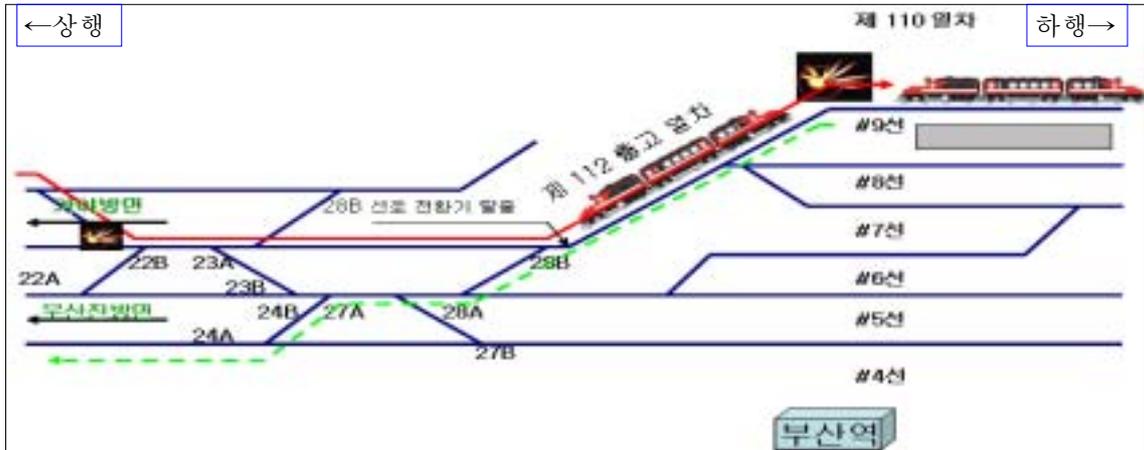
그림 1. 사고 현장 약도

9번선에 출발 대기 중인 제110KTX고속열차를 약 40m전방(당시속도 30km/h)에서 뒤늦게 발견하고 비상제동을 걸었으나 정지하지 못하고 정면충돌하여 KTX고속열차 동력차 2량의 앞부분이 파손되었다.

부산역구내 사고현장의 개략도는 그림1과 같다.

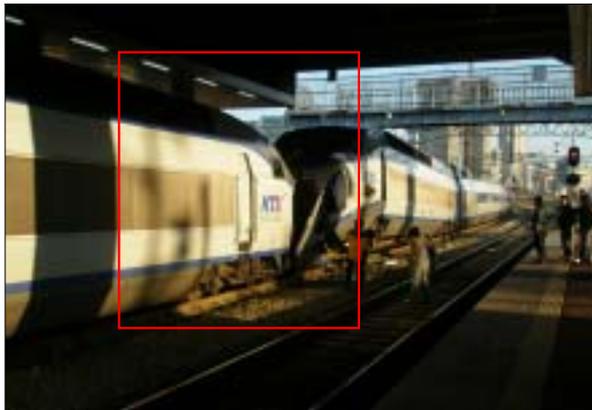
그림2, 앞부분이 파손된 상태

사고열차의 동력차(103825호)와 제110KTX고속열차의 서울방면 동력차(102551호)가 그림2와 같이 파손되면서 그림3과 같이 레일면에서 약 60cm정도 들린 상태로 정차하였으며, 28B선로전환기는 충돌하기 직전 그림4와 같이 파손되었다.

차량피해는 KTX고속 동력차 2량 앞부분 파손 및 객차 후레임이 일부 변형 되었으나 양열차 후부에 연결된 양호한 동력차를 1편성으로 재 구성하여 안전 점검 후 운행하였으며 파손된 동력차 2량은 제작사인 로템에 보수의뢰 중이고 보수기간은 약 1년이 소요될 예정으로 피해금액은 인건비를 제외하고도 약 2,456백만 원이 예상된다.

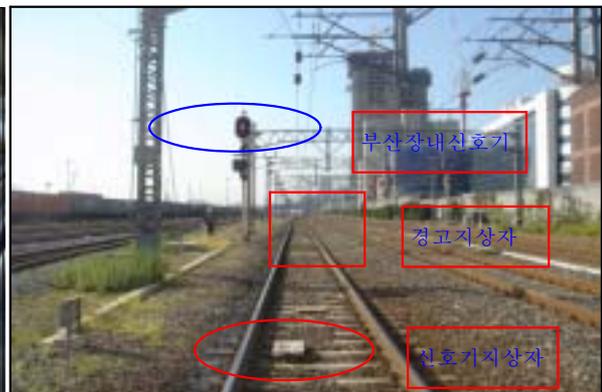
그림5. 장내신호기및 경고용 지상자

부산역 장내신호기 및 경고용지상자는 그림5와 같다.

또한 부산역 장내신호기 전방 3.3m 지점에 경고용 A.T.S 지상자가 설치되어 부산역에 도착하는 하행열차가 동지점을 통과할 경우 출발신호기 정지신호에 대한 A.T.S가 작동되고 있어, 기장이 잡념과 졸음상태에서 장내신호기 정지에 의한 A.T.S경보를 경고용 A.T.S 경보로 생각하고 A.T.S를 복귀 시킨 것으로 판단된다.

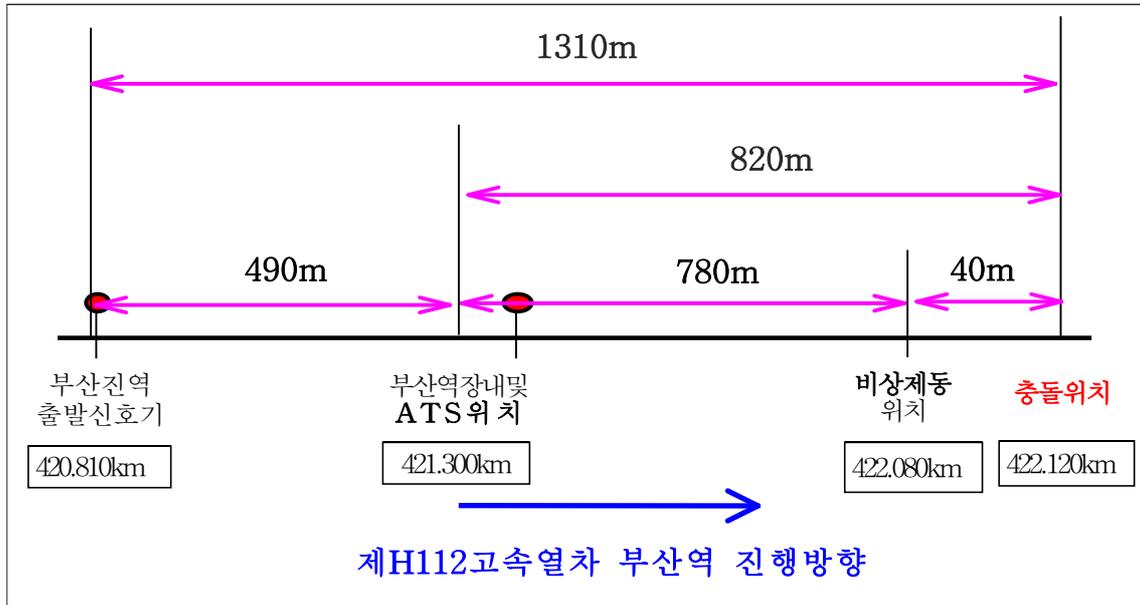
그림6. 장내신호기및 경고용 지상자

부산진역에서 부산역구내 충돌지점까지의 거리는 그림6과 같다(아테스 자료 기준)

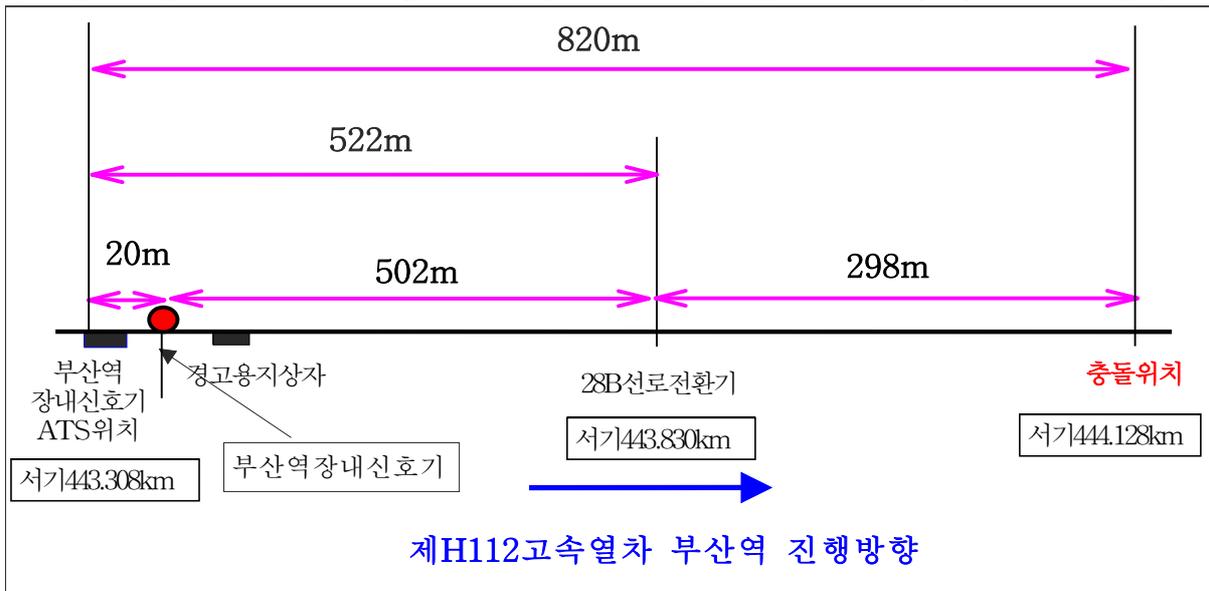
그림7. ATS 및 선로전환기 위치도

운행선로의 A.T.S 및 선로전환기 위치는 그림7과 같다. 장내신호기 A.T.S는 장내신호기 전방 20m 지점에, 경고용 지상자는 장내신호기를 지나 3.3m 지점에, 선로전환기는 장내신호기를 지나 502m 지점이고 충돌 위치는 장내신호기로부터 약 800m 지점이다.

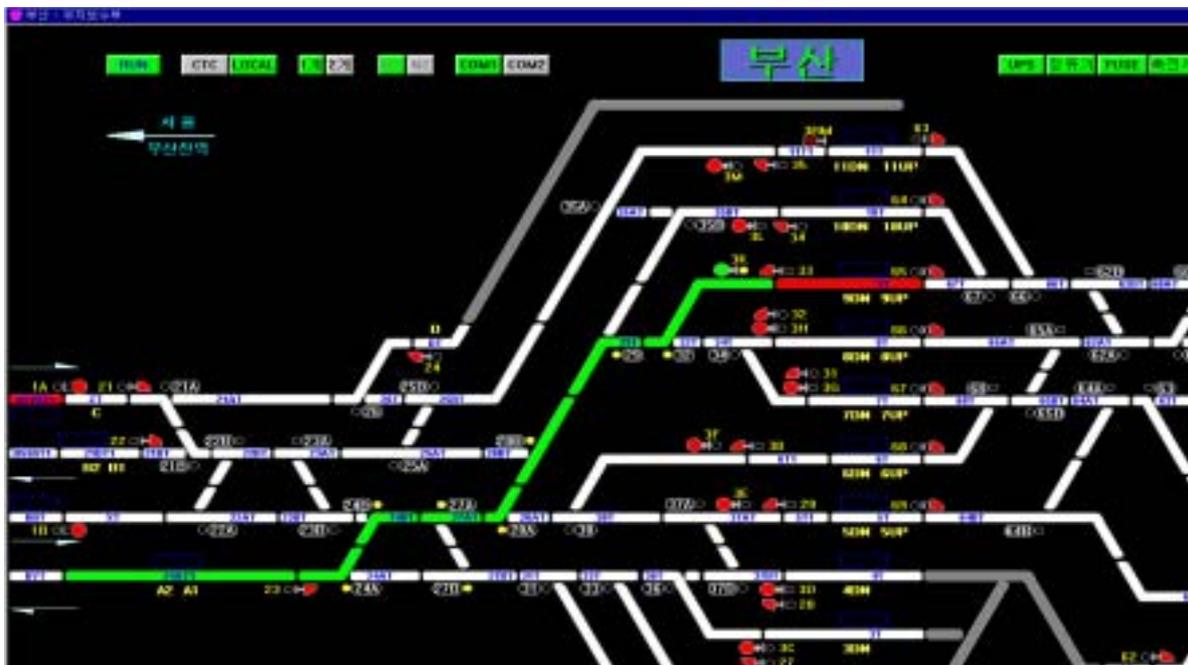
그림 8. 9번선 출발진로 구성 전자연동 화면

그림8과 같이 신호기는 정상적으로 작동하였으며, 그림9 및 그림10과 같이 궤도회로⁸⁾가 정상적으로 점유된 것을 보아서는 신호장치의 이상은 없었다.

흰색표시는 궤도 비점유, 회색은 무궤도, 녹색은 진로쇄정, 적색은 궤도점유를 표시하며 그림 8에서 보듯이 부산역 장내신호기는 정지를, 부산역 9번 출발 신호기는 진행신호를 현시하고 있었다.

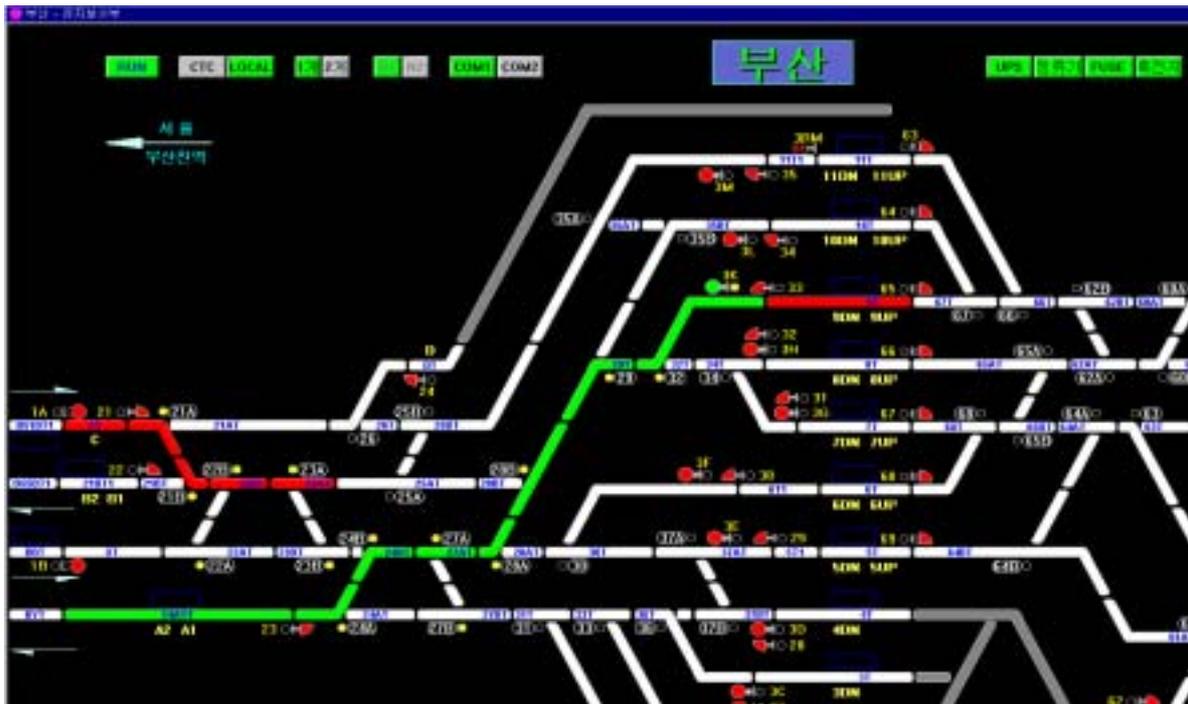
그림 9. 동해하선→부산역 진입 시 전자연동 화면

그림9는 사고열차가 장내신호기를 지나서 진행하는 과정이며, 그림10은 사고열차가 9번선에서 출발 대기중인 제110KTX고속열차와 충돌하는 화면을 보여 주고있다.

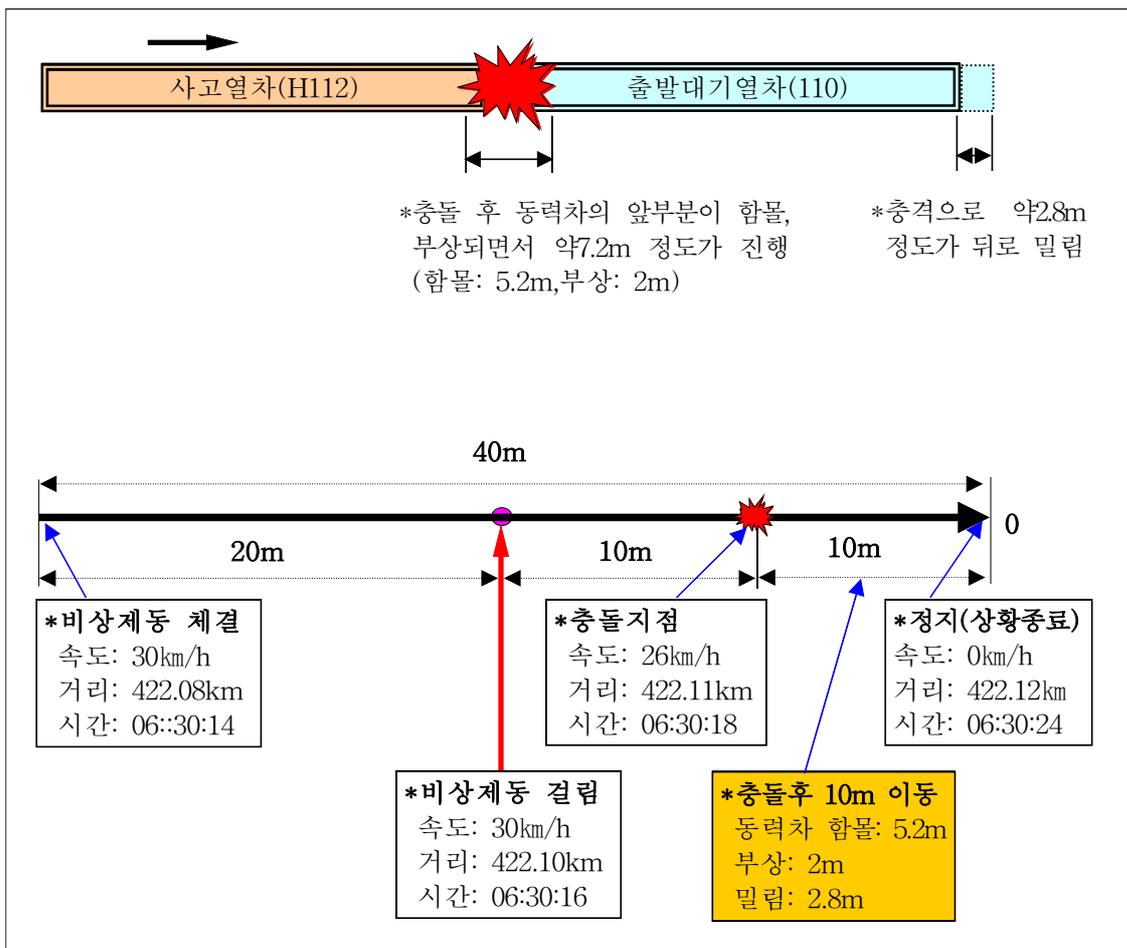
그림 11. 시간대별 충돌시점 분석내용

시간대별 충돌시점 상황은 그림11과 같다.

사고열차 기장은 열차자동정지장치(A.T.S)의 경보가 울리자 확인 버튼만 누르고 비상정차 등의 조치없이 진행하다가 출발대기 열차로부터 약 40m 전방(30km/h)에서 비상제동을 걸었으나 같은 속도로 약 2초간 20m 진행 후 제동이 걸렸고 제동이 걸린 시점에서 10m를 진행하여 속도 26km/h로 충돌하였다. 충돌 시 두 동력차의 앞부분이 5.2m 함몰되었고 충돌 열차가 레일면에서 약 60cm 들린 상태에서 약 2m를 진행하였으며, 충돌에 의하여 제110KTX고속 출발 대기 열차가 약 2.8m 밀리는 현상 등으로 총 10m 정도가 이동된 것으로 분석되었다.
