ARAIB/R 08-06

서울메트로 4호선 당고개역구내 전동열차 탈선('07. 12. 4.)  
**철도사고조사보고서**

2008. 6.

항공 · 철도사고조사위원회

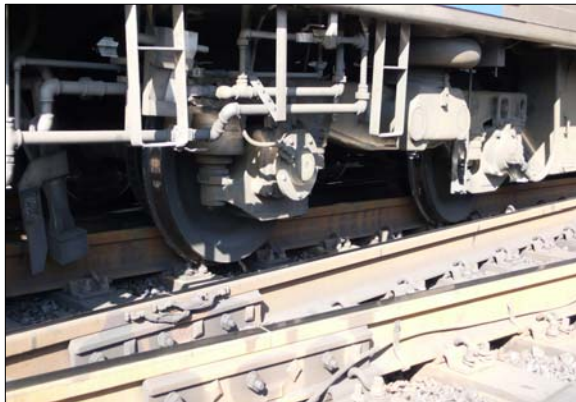
그림 2. 탈선된 전동차

하인상선으로 이동한 사고열차는 하선승강장에 제4583열차가 차량고장으로 정차하여 있다는 통보를 받고 하선승강장으로 정상진입하지 못하고 다시 상선승강장으로 진출하는 과정에서 492B 선로전환기가 자동으로 전환되어 사고열차의 최전부차량인 2044호의 1대차가 탈선하였다.

열차가 탈선한 모습은 그림 2 및 그림 3과 같다.

이번 사고는 정위자동복귀회로가 설치된 역에서 진로가 역진로로 구성된 상태로 열차를 진입시켜 운행중 선로전환기가 반위에서 정위로 자동으로 도중 전환되어 발생한 탈선사고였다.

정상적인 신호취급이 불가능할 경우 관제사는 사고예방을 위하여 역에서 단독으로 선로전환기를 취급하도록 하여야 하나 이를 이행하지 않았다. 또한 CTC취급할 때에도 단독으로 선로전환기 취급을 하여야 하나 진로설정에 의한 역진로로 구성하여 발생한 인적오류에 의한 사고였다.

1. 관제사 직무교육 시 신호시스템에 관한 교육을 강화할 것
2. 이례상황이 발생하여 종합관제센터에서 신호현시가 불가능할 경우에는 역 취급으로 전환하고 선로전환기 쉐정 상태를 확인한 후 운행할 것
3. 운전사령업무내규에 역진로 취급 등 역취급에 관한 사항을 보완할 것

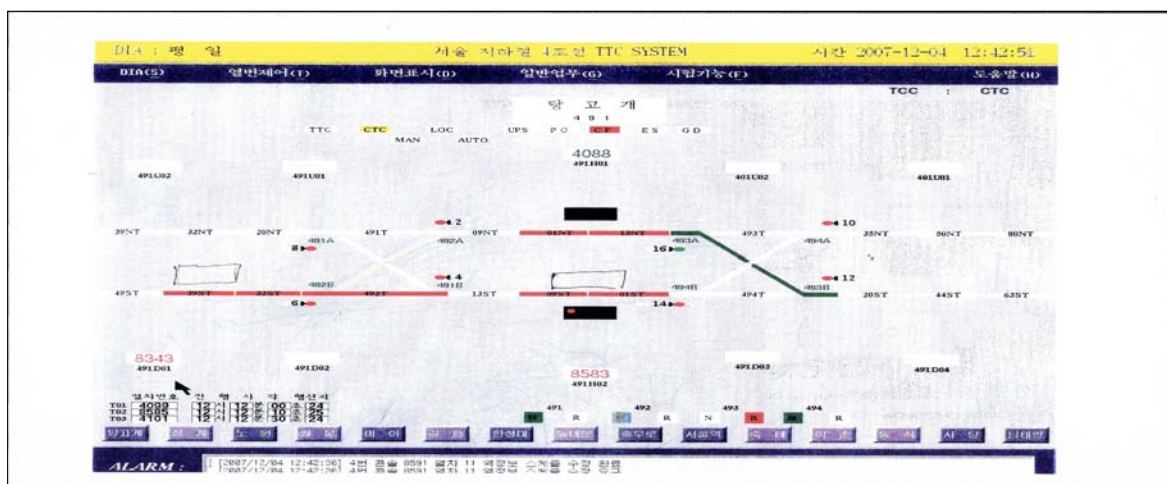
그림 6. 당고개역 전자연동장치 표시화면

그림 6은 사고열차가 492선로전환기 부근에서 탈선된 화면을 보여 주고있으며 흰색표시는 궤도 비점유, 녹색은 진로채정, 적색은 궤도점유를 표시한다.

그림 6과 같이 신호기동작, 궤도회로(3) 점유가 정상적으로 점유된 것을 보아 신호장치의 이상은 없었다.
