해외 철도사고 발생 보고

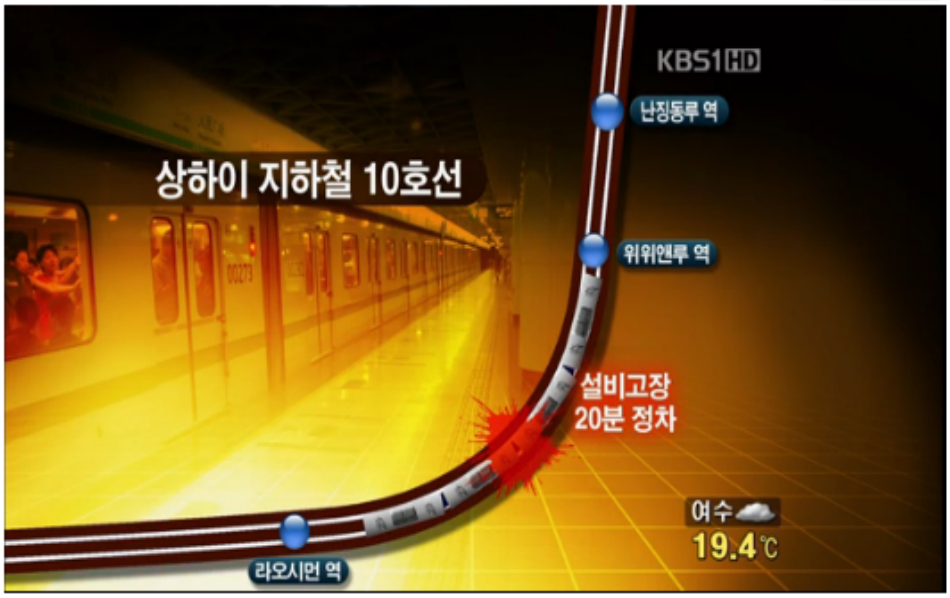
○ `11. 9. 27(화) 14:50경 중국 상하이지방 지하철 10호선 위위엔루역 구내에서 설비고장으로 정차하고 있던 전동차를 뒤에서 진입하던 전동차가 들이받는 열차추돌사고가 발생하였음.

○ 인명피해 : **부상자 300여명**

○ 상하이 시 당국은 설비고장으로 정차하고 있는 전동차로 인해 **열차 신호시스템이 고장** 나, **역무원이 수동으로 신호를 보내는 과정에서 후행 전동열차가 이를 알지 못해** 그대로 위위엔루역으로 진입하여 추돌사고가 발생
