# 철도사고 조사 중간보고서

수락산역 ~ 도봉산역간 (상선)

열차탈선

항공·철도사고조사위원회

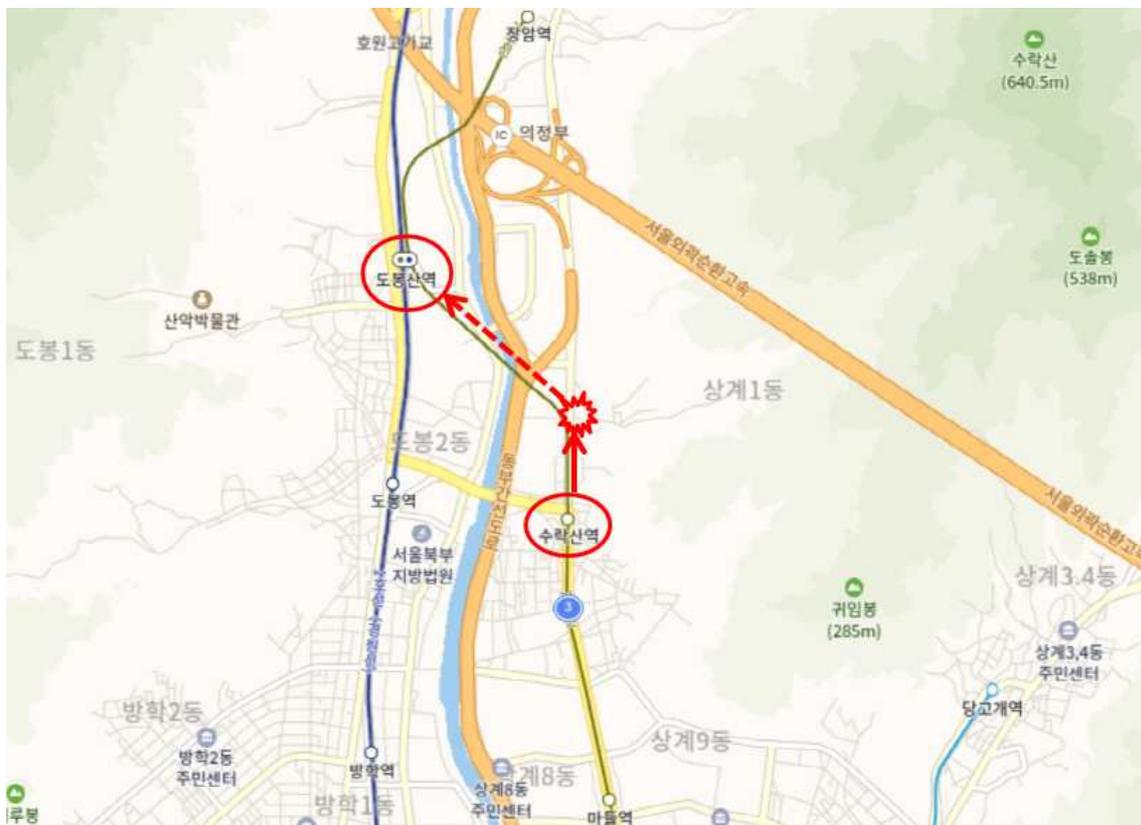
[그림1] 사고현장 개요

2019년 3월 14일 19:17경 제7300열차가 수동운전 모드로 수락산역을 출발하여 R301 좌 곡선(제한속도 65km/h) 구간을 42.5km/h의 속도로 운행 중 19:18경 두 번째 차량 앞 대차의 첫 번째 차륜이 진행 방향 우측으로 타고 올라 탈선되었다.

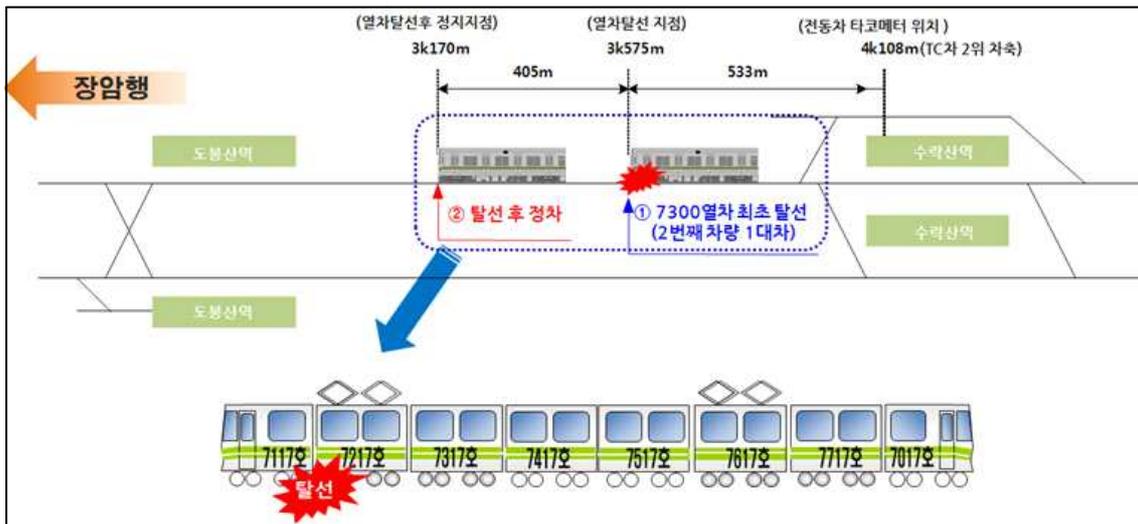
[그림3] 탈선 상황도

[그림3]과 같이 사고열차는 수락산역에서 승객 승·하차를 위해 50초 정차 후 관제지시에 따라 수동운전모드로 19:17경 출발하여 19:18경 R301 좌 곡선(제한속도 65km/h) 종점 부 완화곡선 구간을 42.5km/h의 속도로 운행 중 장암역 기점 3k575m 지점에서 열차의 두 번째 차량(8량 중 2호차) 앞 대차의 첫 번째 차륜이 진행 방향 우측으로 타고 올라 탈선되어 약 400m 지나서 정차하였다.

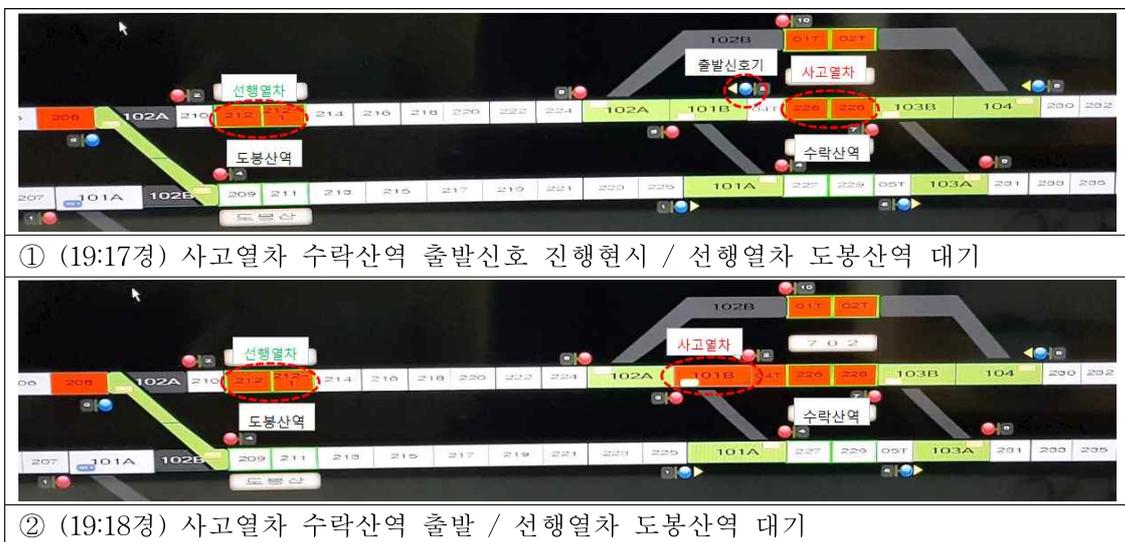
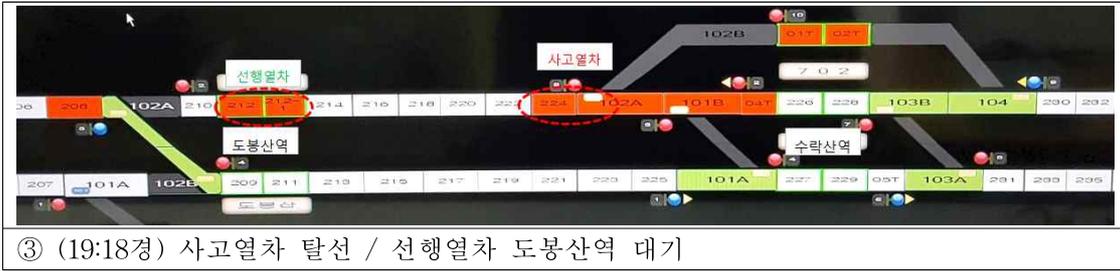
[그림4] 관제센터 운행기록 화면

[그림4]와 같이 관제센터 운행기록 화면을 확인한 결과 19:17경 수락산역 출발신호기는 진행 상태였고 19:18경 선행열차가 도봉산역에 정차중인 상태에서 사고열차는 출발하였으며 이후 사고열차는 탈선하여 정차하였다.

③ (19:18경) 사고열차 탈선 / 선행열차 도봉산역 대기

사고구간의 신호설비는 전자연동장치, AF 궤도회로, ATC/ATO 방식으로 구성되어 있고, [그림4] 관제센터 기록화면에서 살펴본 바와 같이 사고열차는 수락산역에서 정상적인 신호현시와 진로가 구성된 상태에서 운행하였으며 사고발생 전 신호 관련 이벤트 기록은 없는 것으로 조사되었다.

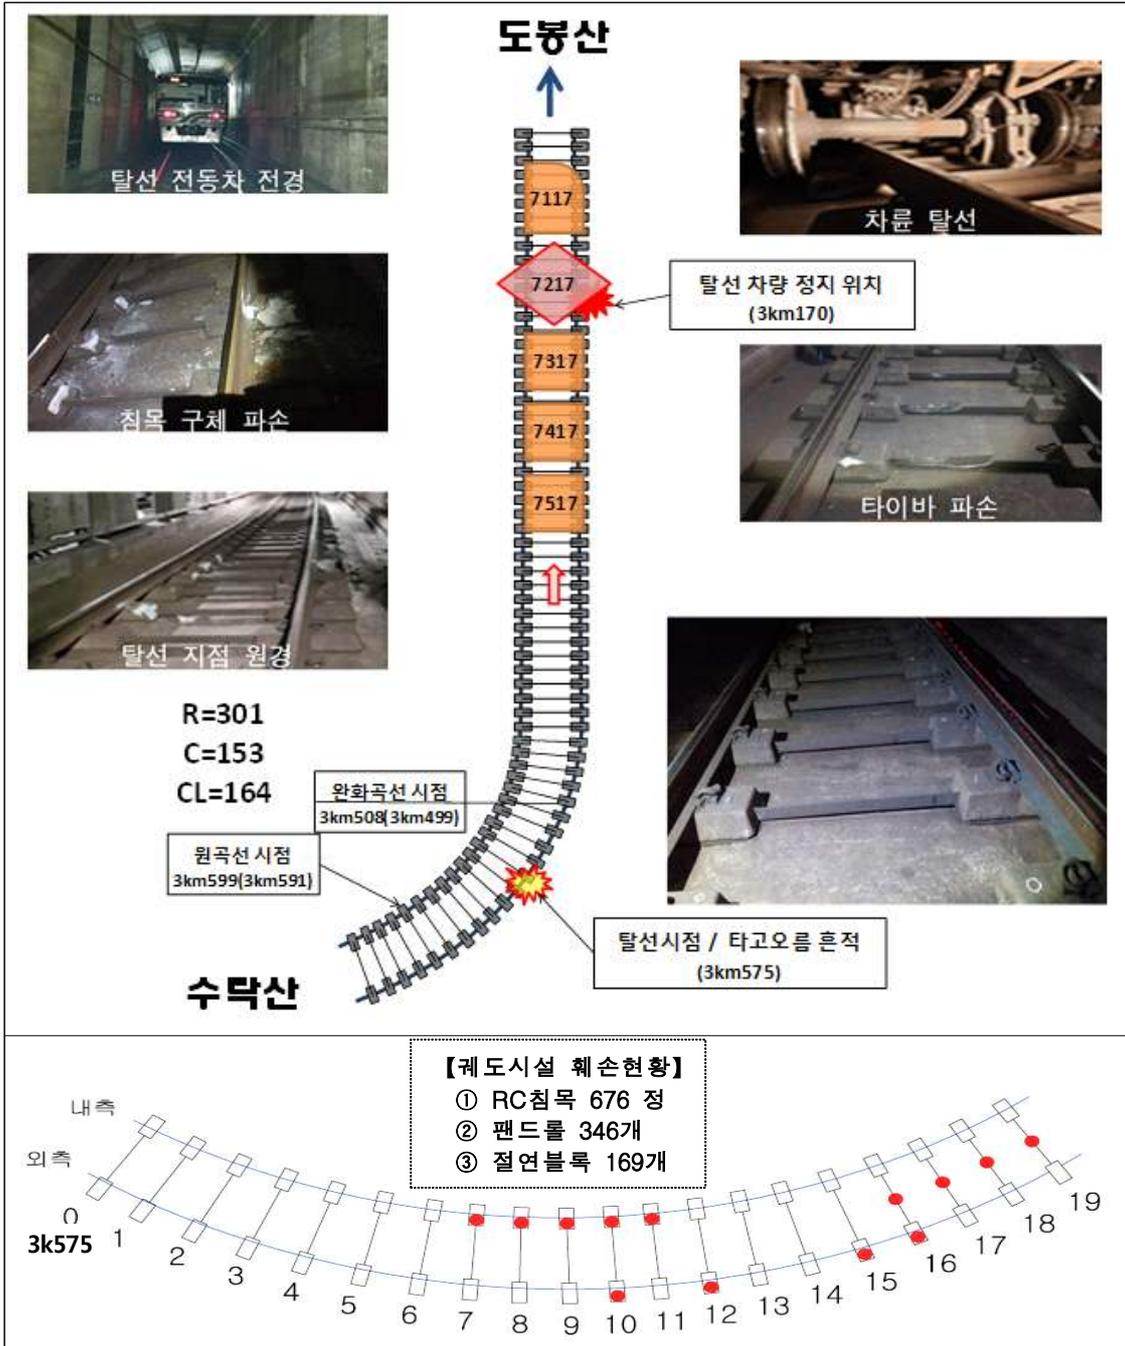
[그림5] 탈선현장 약도

[그림5]와 같이 사고열차는 수락산역 출발 후 도봉산역으로 약 551m 운행

중 열차 진행방향 좌측 원곡선을 지나 완화곡선부에서 두 번째 차량 1대차의 차륜이 우측으로 탈선하였고 탈선 후 콘크리트 침목과 선로 중앙의 신호미니본드를 타격하며 진행한 뒤 직선구간에 정차하였다.

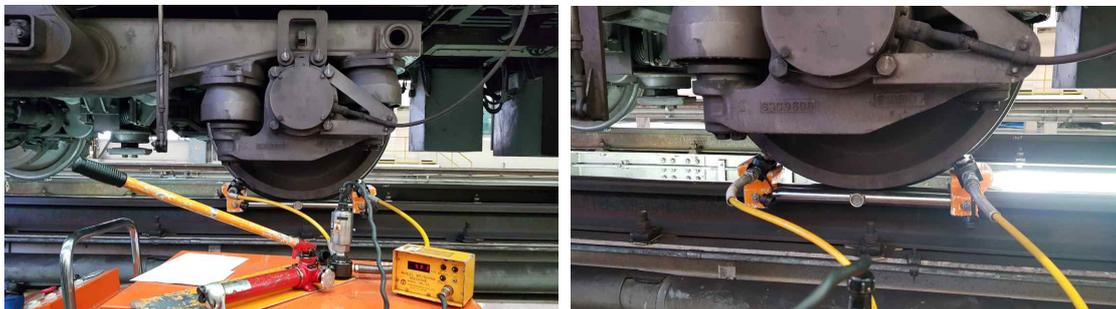
[그림7] 윤중측정

[그림7]과 같이 사고열차 1호차, 2호차 및 4호차의 윤중을 측정하고 이를 이용하여 윤중비를 계산하였으며 결과는 [표15]와 같다.

차호	차종	차측	좌측차륜	우측차륜	측중	윤 중 비	비고
1 (7117)	TC	1	4.52	3.88	8.40	-7.6%	
		2	4.92	3.40	8.32	-18.3%	
		3	3.65	4.60	8.25	11.5%	
		4	3.91	4.45	8.36	6.5%	
		합	17.00	16.33	33.33	-2.0%	
2 (7217)	M1	1	5.92	3.27	9.19	-28.8%	탈선 차량
		2	5.00	4.20	9.20	-8.7%	
		3	3.78	5.25	9.03	16.3%	
		4	3.97	5.24	9.21	13.8%	
		합	18.67	17.96	36.63	-1.9%	
4 (7417)	T1	1	4.14	3.05	7.19	-15.2%	
		2	4.40	2.92	7.32	-20.2%	
		3	3.51	5.25	8.76	19.9%	
		4	4.47	5.24	9.71	7.9%	
		합	16.52	16.46	32.98	-0.2%

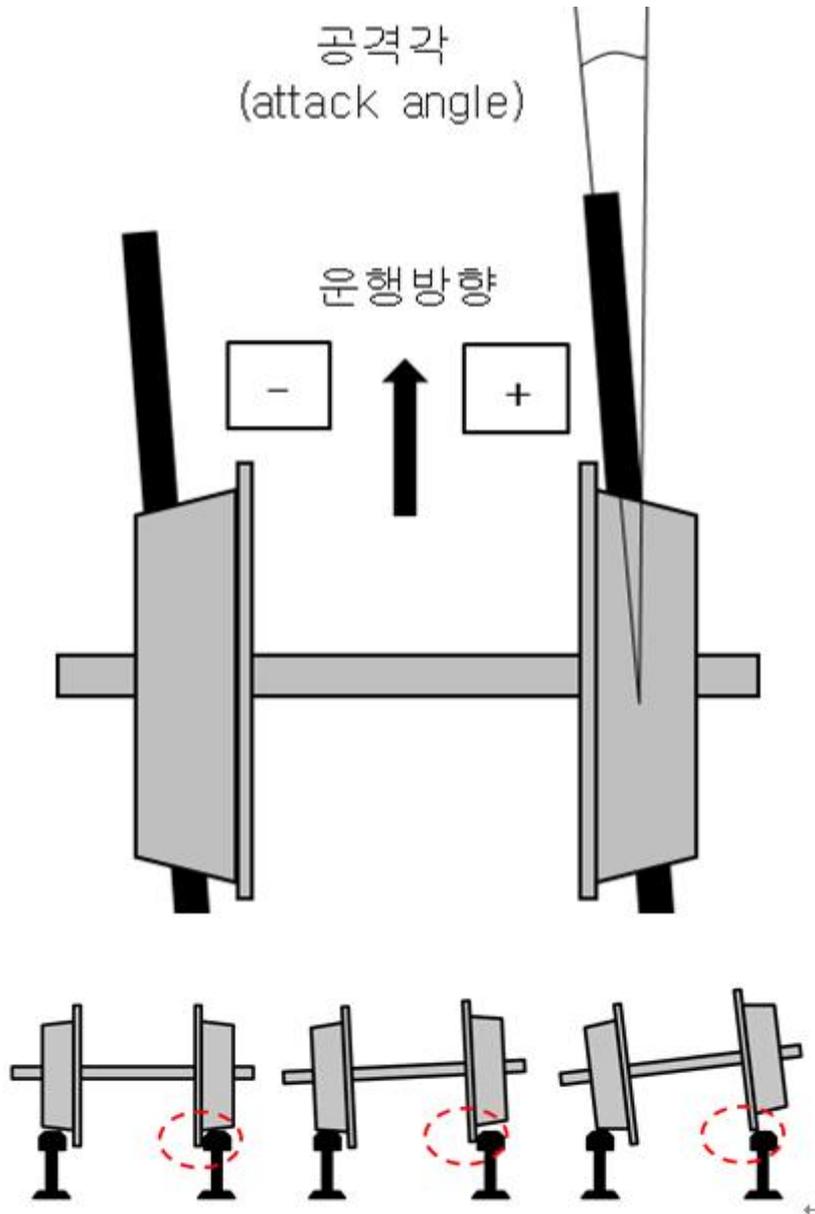
[그림10] 곡선구간에서의 공격각(attack angle) 및 타고 오름 탈선과정

궤간 검측결과 탈선차량이 타고 오른 지점(3.575km)에서 궤간이 기준을 초과하여 곡선부에서 궤간이 확대되어 대차 회전량이 커져 [그림10]과 같이 공격각이 증가(+)하며 횡압(Q)증가에 따른 탈선계수(Q/P)가 증가하여 차륜 플랜지가 레일을 타고 올라 탈선된 것으로 분석되었다.

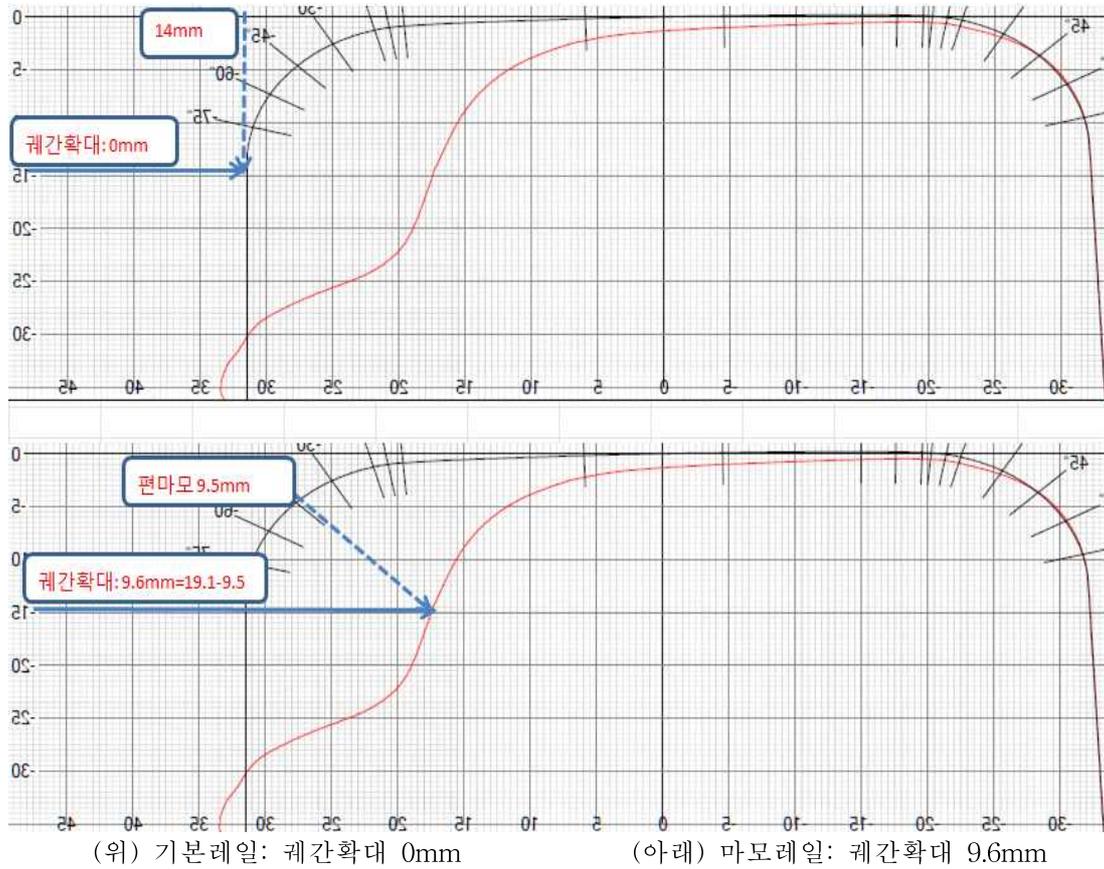
[그림11] 궤간 측정과정(예)

서울교통공사 궤도처는 『선로정비규정』 제2조(정의)에 “궤간이란 레일의 윗면으로부터 14mm 아래지점에서 양쪽레일 안쪽간의 가장 짧은 거리를 말한다.” 라고 정하고 있음에도 불구하고 [표16]의 『선로정비규정』 제6조①항 단서조항 “다만, 궤간정비 시는 레일마모 상태를 감안하여 시행하여야 한다.”의 ‘레일마모 상태를 감안하여’를 ‘레일 편마모량을 차감하여(-)’로 임의 해석하고 [그림11]과 같이 궤간 측정값이 19.1mm임에도 편마모량 9.5mm를 차감하여 궤간이 9.6mm로 판단하고 정비기준 14mm를 초과하지 않은 것처럼

림 궤간측정이 부적정하게 이루어지고 있었다.

또한 사고구간은 콘크리트 궤도로 궤도 구조상 궤간변화가 미미하고 곡선 구간 궤간 확대량은 편마모 증가량에 비례하는 경향을 보인다.

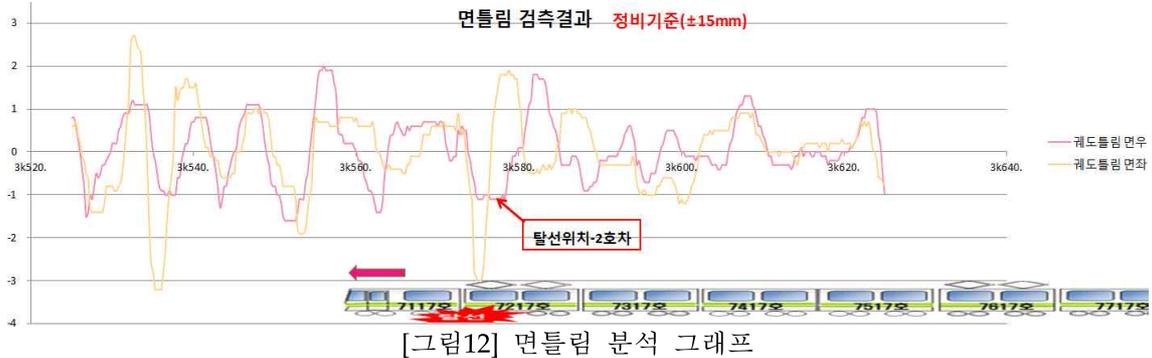
[그림12]와 같이 면틀림은 『선로정비규정』의 정비기준  $\pm 15\text{mm}$ 를 초과한 구간은 없었고 2호차 탈선위치에서는 좌측 레일 면틀림은  $-3\text{mm}$ 에서  $+2\text{mm}$ 로 반전하고 우측 레일 면틀림은  $-1\text{mm}$ 에서  $+2\text{mm}$ 로 반전하고 있으나 좌·우 면틀림량이 미미하여 열차탈선에는 영향을 미치지 않은 것으로 분석되었다.

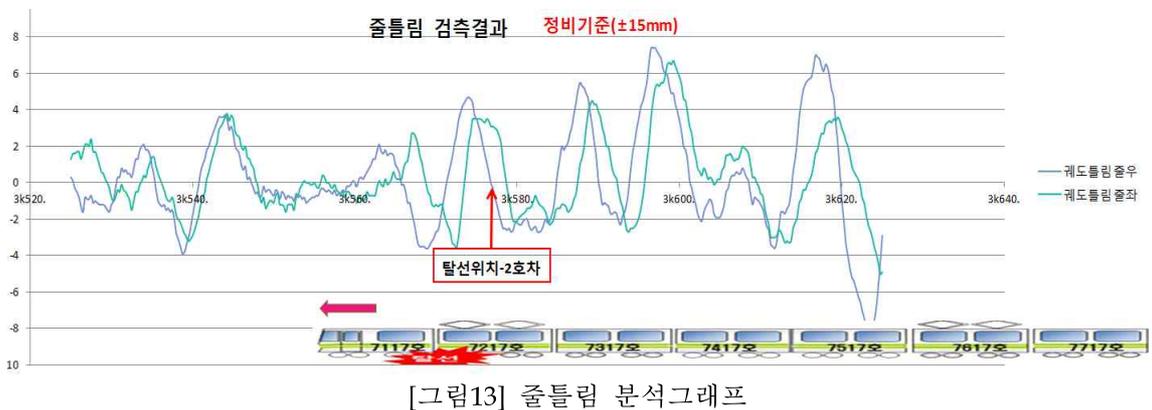
[그림13]과 같이 줄틀림은 『선로정비규정』의 정비기준( $\pm 15\text{mm}$ )을 초과한 구간은 없었고 1호차 위치에서는 좌·우 레일 줄틀림이  $-2\text{mm}$ 에서  $+7\text{mm}$ 로 반전하고 2호차 탈선위치에서는  $+5\text{mm}$ 에서  $-3\text{mm}$ 로 반전하며 열차 진행 방향으로 4개의 파형반전이 있어 차량주행의 사행동(17)을 일으켰으나 좌·우 줄틀림량이 적어 열차탈선에 영향은 미미한 것으로 분석되었다.

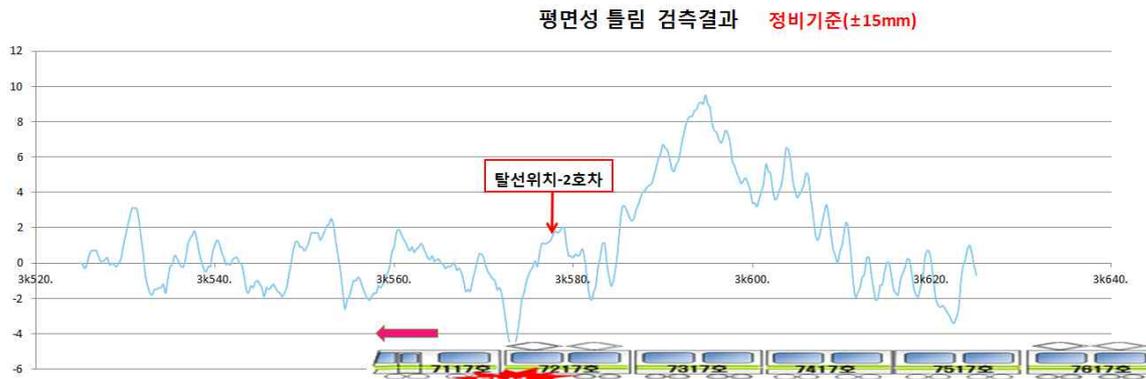
[그림14] 평면성 틀림 분석그래프

[그림14]와 같이 평면성 틀림(Twist)은 『선로정비규정』의 정비기준(±15mm)을 초과한 구간은 없었고 1호차와 2호차 사이 위치에서는 -5mm에서 +2mm로 반전하며 3호차 위치에서는 +9mm 정도의 틀림이 있었으나 이 틀림이 열차의 탈선에 미친 영향은 미미한 것으로 분석되었다.

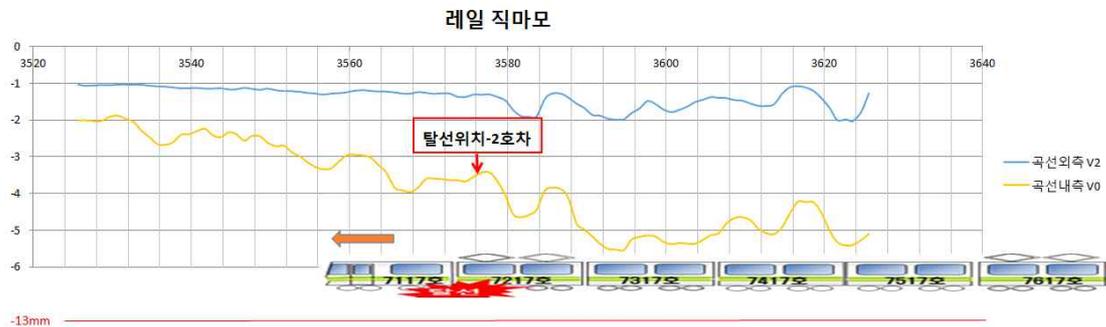
[그림15] 레일 직마모 분석그래프

2019년 1/4분기 궤도 검측차 측정결과 [그림15]와 같이 레일의 직마모는 『선로정비규정』의 마모한도13mm를 초과한 구간은 없었고 차량하중에 의한 곡선 내측(최고 -5.5mm)이 외측(최고 -2mm) 보다 더 많이 마모되었으나 이 마모가 열차탈선에는 영향을 미치지 않은 것으로 분석되었다.

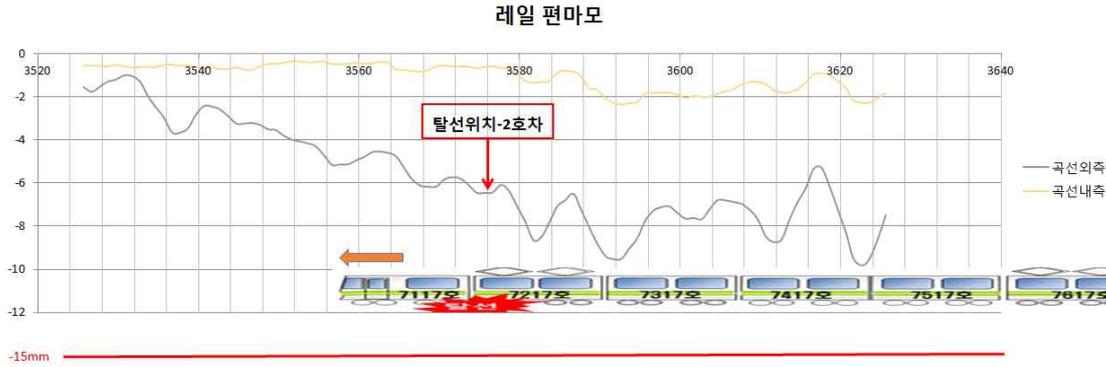
[그림16] 레일 편마모 분석그래프

또한 [그림16]과 같이 편마모는 『선로정비규정』의 마모한도 15mm를 초과한 구간은 없었고 차량 운행시 원심력 작용으로 곡선 외측(최고 -9.4mm)이 내측(최고 -2.1mm) 보다 더 많이 마모된 것이 확인되었다.

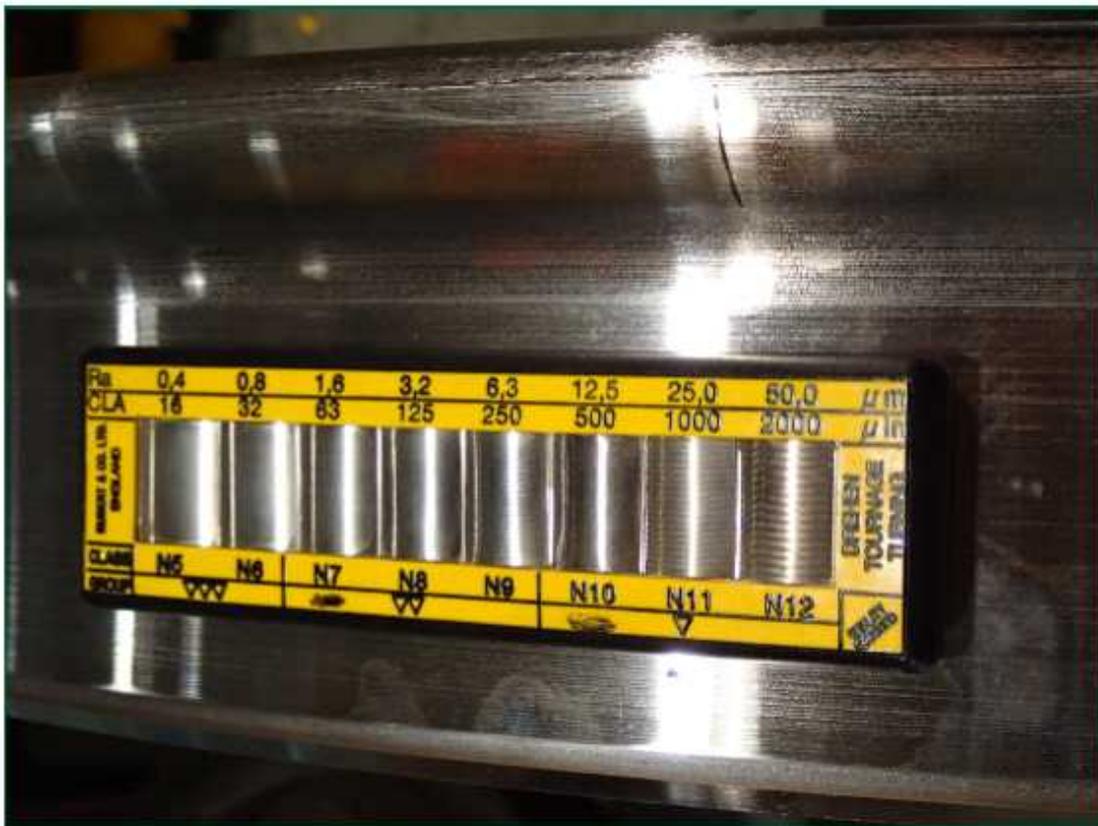
[그림21] 표면 거칠기 샘플 게이지와 비교한 손상 후 차륜 표면 상태 (RAIB Rail Accident Report 07/2014, Locomotive derailment at Ordsall Lane Junction, Salford, 23 January 2013)

해외의 경우에는 삭정 후 차륜 플랜지 상태를 [그림21]과 같은 거칠기 샘플 게이지와 비교하여 삭정 후 차륜 플랜지 거칠기를 확인하고 있으나 서울교통공사에서는 이러한 절차가 없어 거칠기에 대한 정밀측정 관리는 되고 있지 않는 것으로 확인되었다.
