항공기 사고 조사 보고서

착륙 접근 비행 중 추락

BO105CBS-5 헬리콥터, HL9617

항공·철도사고조사위원회, 착륙접근 비행 중 추락, (주)세진항공, BO105CBS-5 헬리콥터, HL9617, 전라북도 김제시 금산면 모악산 인근, 2016.1.30, 항공기사고 조사보고서 ARAIB/AAR-1601, 대한민국 세종특별자치시

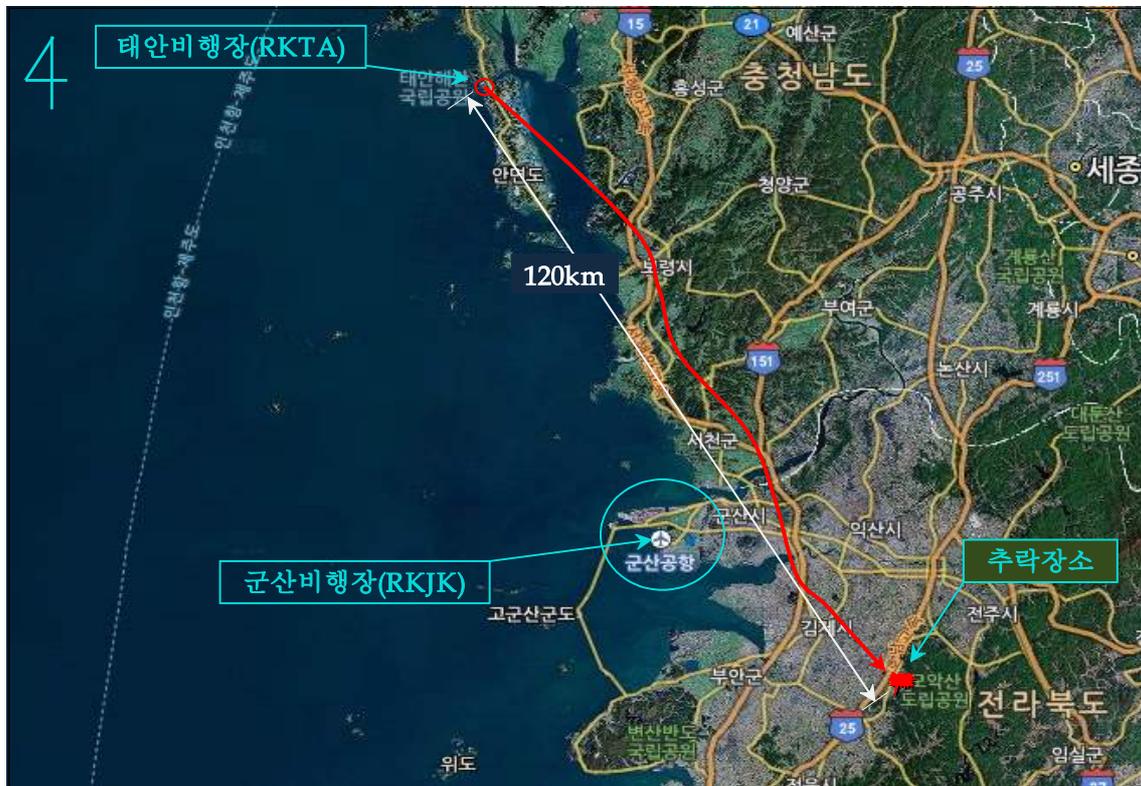
[그림 1] 태안비행장으로부터 김제시 이착륙장까지 비행궤적

HL9617은 14:15에 태안비행장을 이륙하였고, [그림 1]과 같이 갈산, 보령, 동서천, 동군산을 경유하여 14:50경 목적지인 김제시에 있는 모악산 도립공원으로 비행하였으며, 관제기관과의 통신은 없었다.

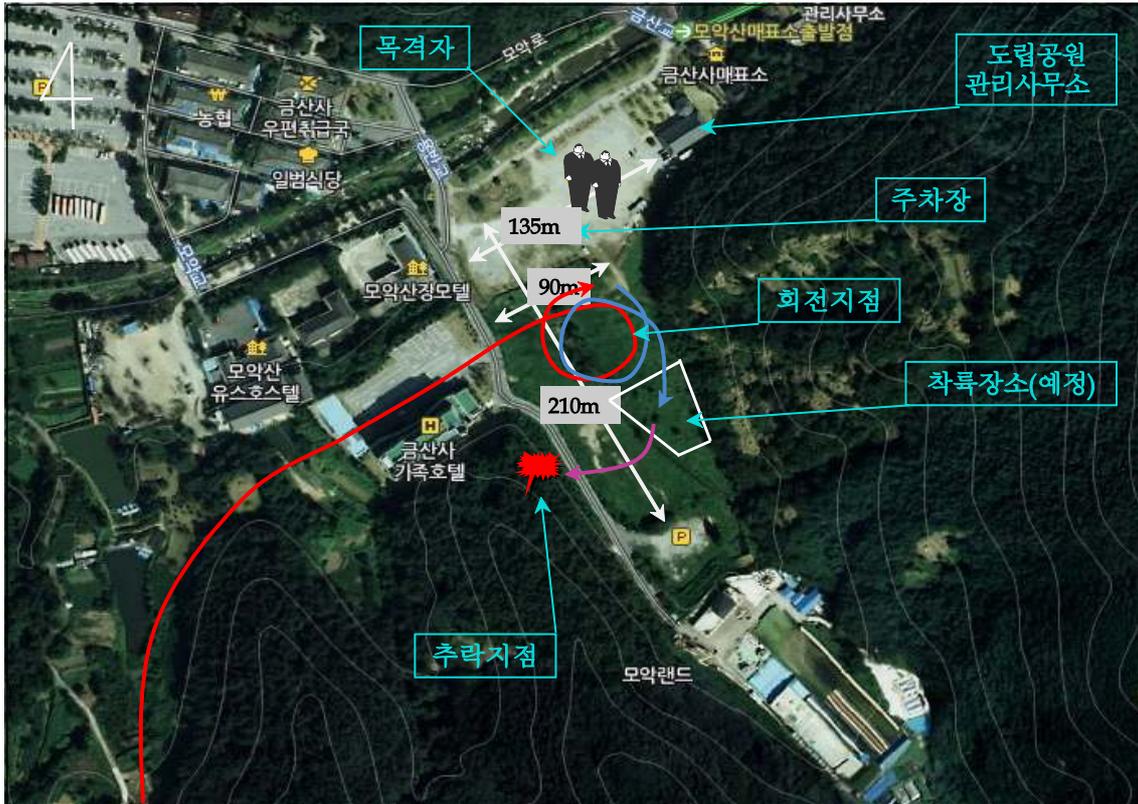
[그림 2] 이착륙장 부근 사고당시 비행궤적

사고기는 착륙예정 장소에 접근 비행 중 고도 약 30~40m 지점에서 갑자기 10여 차례 회전 후 중심을 잃고 기수부분을 지면으로 향한 채 인근 산으로

날아가 추락하였다.

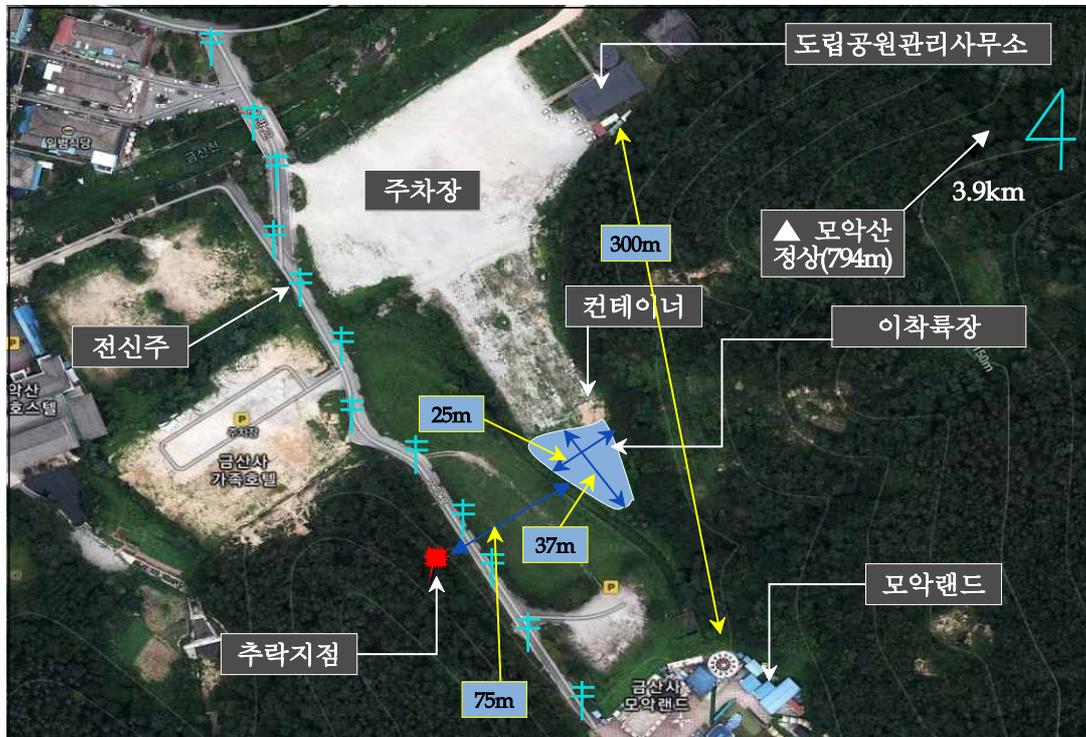
[그림 4] 이착륙장 주변 지형 및 장애물

이착륙 장소는 [그림 4]와 같이 모악산 능선상의 해발고도 약 250m 봉우리 사이에 북서쪽에서 남동쪽 방향으로 형성된 계곡 내에 위치하고 있다. 따라서 항공기의 진출입은 북서에서 남동 방향으로 접근이 용이한 지형이었다.

주변의 장애물은 모악랜드 진입도로를 따라 가설된 14m 높이의 전선 이외 장애물이 없고, 이착륙 장소는 포장되어 있지 않아 항공기 이착륙 시 먼지 등의 비산물이 날릴 가능성이 있었다.

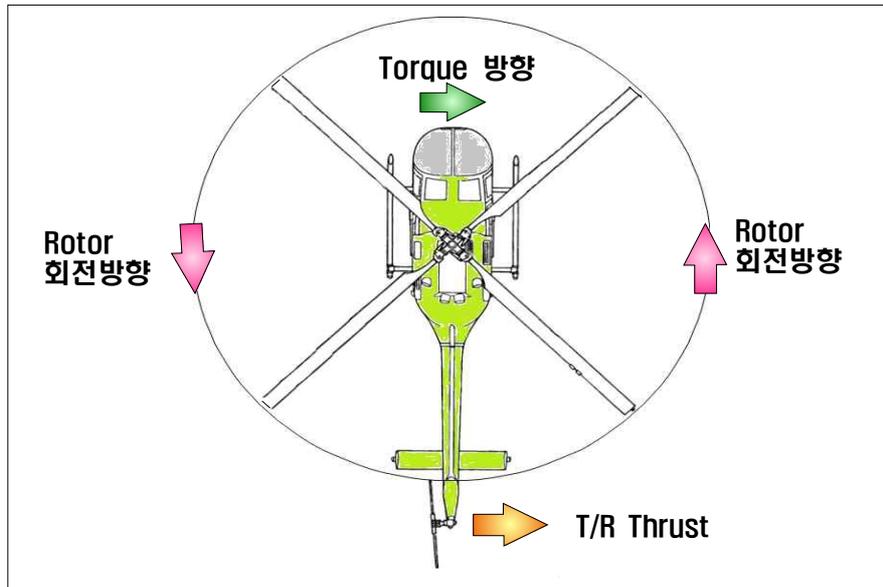
[그림 14] HL9617의 Yaw 조종 시스템

헬리콥터의 Yaw 조종시스템은 조종사가 Yaw 조종력을 입력(pedal)하면, 그 조종력을 조종봉⁶⁵⁾과 벨크랭크⁶⁶⁾를 통해 꼬리회전날개까지 전달하고, 꼬리회전날개 피치를 조종함으로써 항공기 기수 방향을 좌우로 조종하게 해 주는 장치이다.

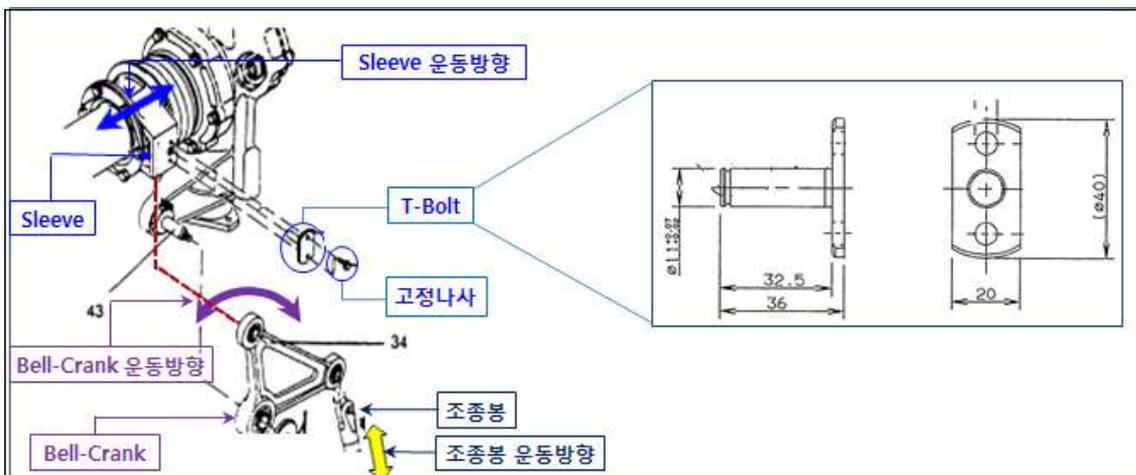
[그림 15] 벨크랭크와 피치조종 슬리브의 운동방향 및 T-Bolt

분리된 벨크랭크와 피치조종 슬리브의 분리시점과 원인을 규명하기 위해 제작사 전문가와 합동 조사한 결과, 분리된 벨크랭크와 슬리브 장착구에 붉은색 그리스가 덮여 있었고, 벨크랭크가 장착되는 기어박스의 마운트가 절단되어 있었으며, T-Bolt 장착구와 고정나사가 탈락되면서 나사산에 생길 수 있는 물리적 손상 흔적이 없었던 것을 볼 때 고정나사 없이 T-Bolt만 체결하였던 것으로 판단된다.

벨크랭크와 슬리브는 [그림 15]와 같이 꼬리회전날개 기어박스에 장착되어 T-bolt로 연결되어 있고, T-bolt는 비행 중 이탈을 방지하기 위해 2개의 고정 나사로 고정한 후 안전지선(safety wire)으로 묶어 풀리지 않도록 하고 있다.
