# 철도사고조사보고서

한국철도공사

열차탈선

## 한국철도공사 광주선 동송정역~극락강역 사이 장비열차 탈선사고

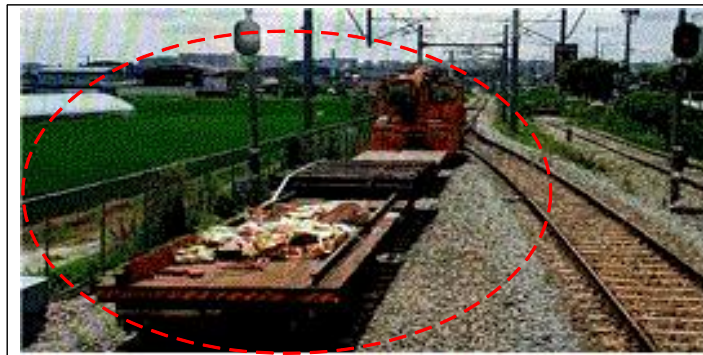
[그림2] 장비열차

2019년 7월 12일 광주역 구내에서 [그림2]의 제8777호 장비열차(이하 “사고 열차”라 한다)에 연결된 트롤리 3대 중 2대에 레일, 침목 등을 적재하고 13시 06분 광주역을 출발하여 광주선 극락강역~동송정역 사이를 약 68.5km/h(장비열차 제한속도 40km/h 이하를 28.5km/h 초과)로 운행 하던 중 13시 17분경 동송정역 기점 1.650km지점의 곡선구간(R=800m)에서 장비열차 트롤리의 레일 등 적재물이 원심력의 작용으로 곡선 바깥쪽으로 쏠리면서 [그림3]과 같이 두 번째 트롤리 후부축 차륜과 세번째 트롤리 전부축 차륜이 열차 진행방향 좌측으로 탈선하여 동송정역 방향으로 200m 진행 후 1.450km 지점에서 정차하였다.

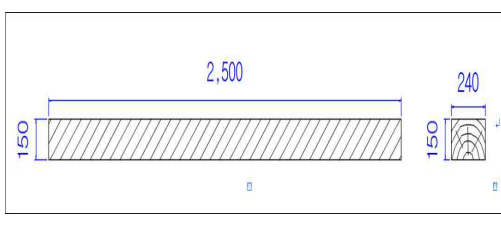
[그림6] 사고열차의 조성 및 재료 적재상태

사고열차는 [그림6] 및 [표3]과 같이 장비열차에 궤도재료 적재 운반용 트롤리 3대가 연결되어 있으며, 장비열차 진행방향으로부터 2번째 트롤리에 목(木)침목 35개, 3번째 트롤리에 체결구 등 부속재료(스파이크 250개, 코일스프링 70개, 고저정정패드 600개)가 적재되어 있었으며, 2~3번 트롤리에 걸쳐 레일(50kg, 12m) 2개가 좌·우 대칭으로 철제 상판에 적재되어 있었다.

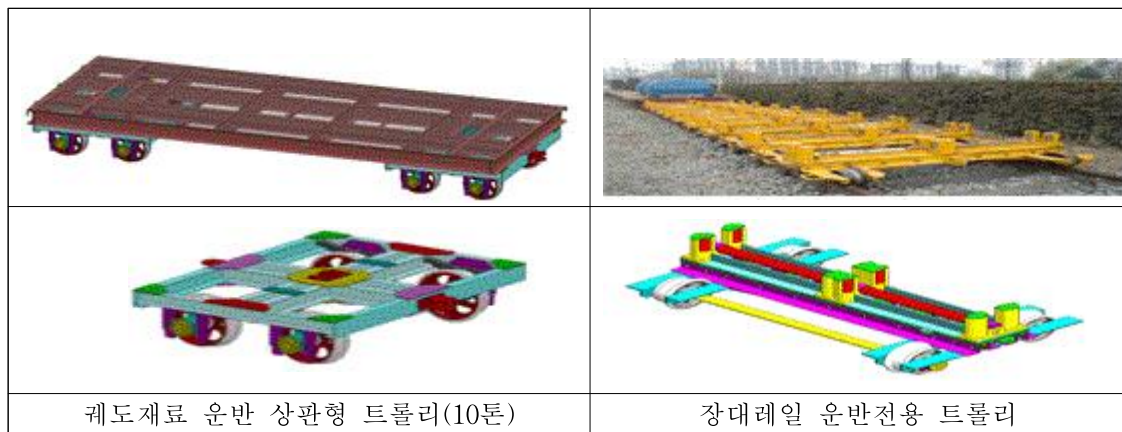
[그림12] 궤도재료 운반용 트롤리

한국철도공사에서는 레일, 침목, 부속품 등 궤도재료 및 소형 기계기구를 운반하기 위하여 장비열차에 연결된 상판형 10톤 트롤리 191대(대차 383대)와 장대레일을 운반하는 레일 운반전용 트롤리 217대를 보유하고 있다.[그림12]
