# 철도사고 조사보고서

한국철도공사

경전선(완사역→진주역 사이, 삼랑진역 기점 103.286km)

열차탈선

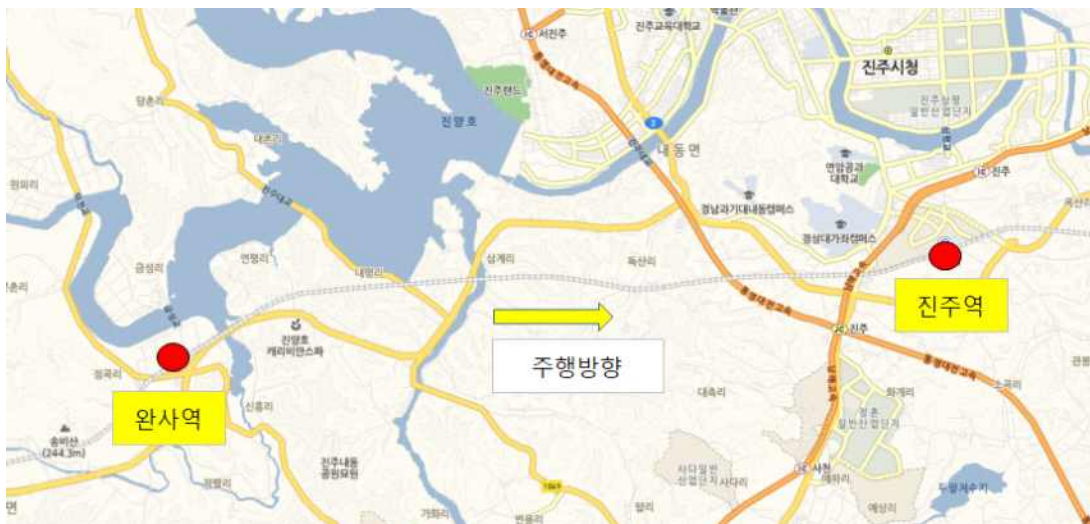
[그림1] 사고현장 개요

2019년 2월 18일 16:38에 전라선 황등역을 출발하여 부산항역으로 운행 중이던 제3081호 화물열차(이하 '사고열차'라 한다)가 21:56경 경전선 하행선 방향 완사역과 진주역 사이에서 비상제동이 체결되어 정차하였다. 정차 후 사고열차 기관사가 확인한 결과 13번째 화차(976296호, 이하 '탈선화차'라 한다)의 뒷 대차 첫 번째 차축과 두 번째 차축이 진행방향 좌측으로 탈선되었고, 좌측 세 번째 차축이 절손되었으며, 탈선화차와 14번째 화차 사이의 공기호스가 빠져있는 것이 발견되었다.

이 사고로 인명피해는 발생하지 않았으나, 탈선화차의 차축이 절손되고 대차부품 일부와 선로시설의 PCT침목, 체결구 등이 파손되는 피해가 발생하였다.

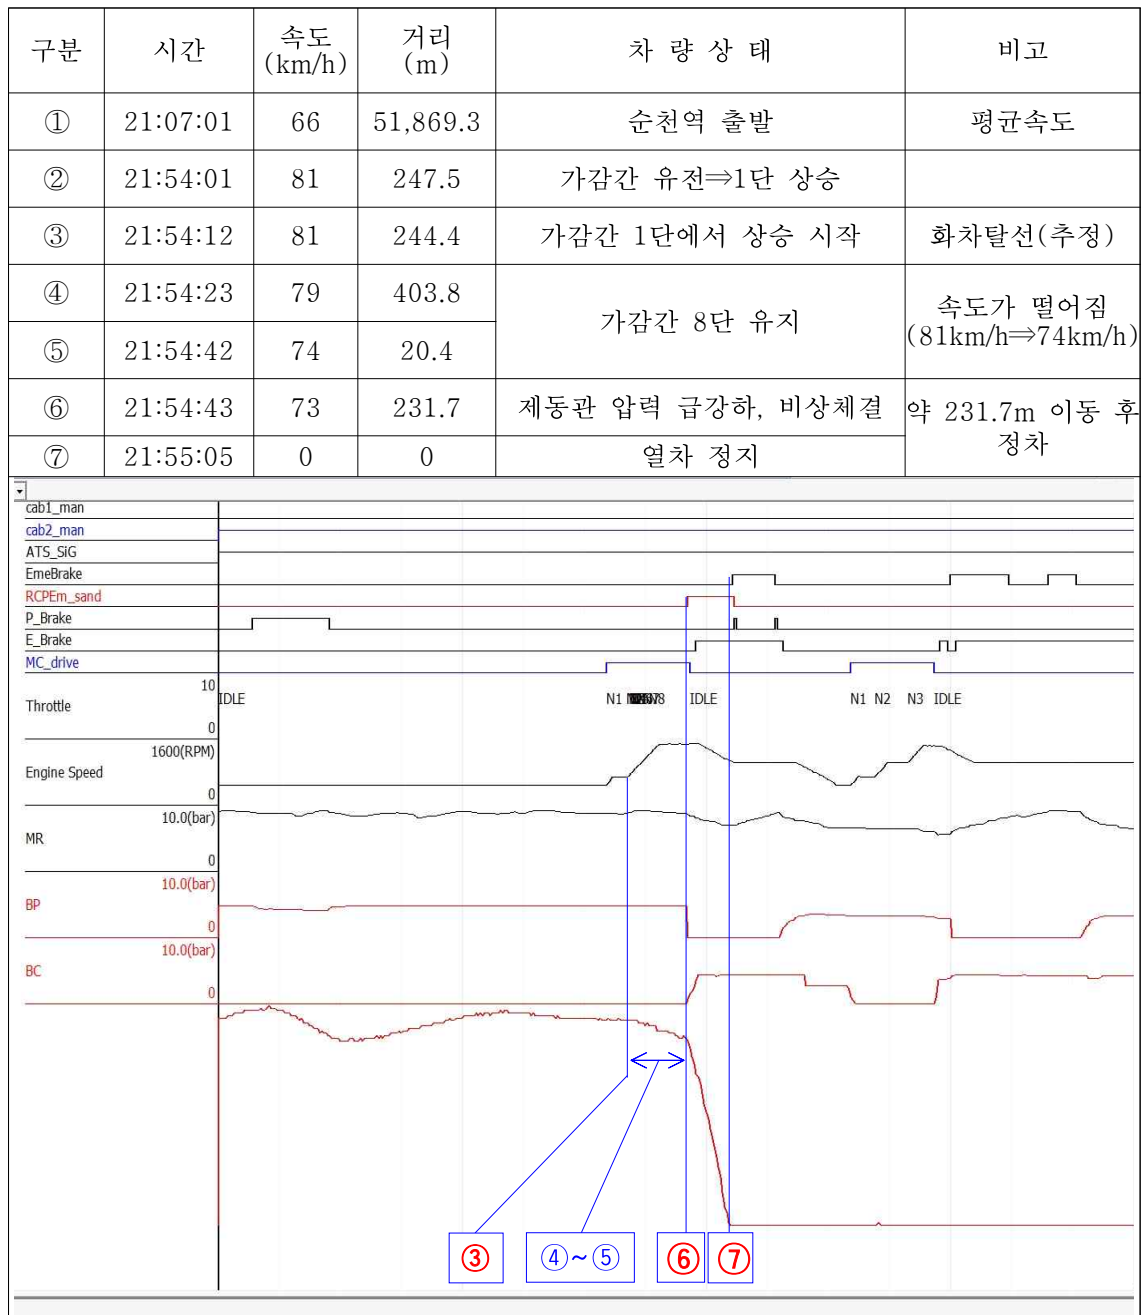
[표1] 사고열차의 운행기록 정보

사고열차의 운행기록을 분석해 본 결과 [표1]과 같이 21:54:12경(③) 약 81km/h 속도로 운행 중 기관차 출력을 최대로 상승시켰으나 속도가 74km/h로 떨어졌다.

21:54:43경(⑥) 약 73km/h의 속도에서 8단으로 견인 중 제동관 압력이 급감하면서 비상제동이 체결되었고 약 231m 이동 후 정차되었다.(⑦)

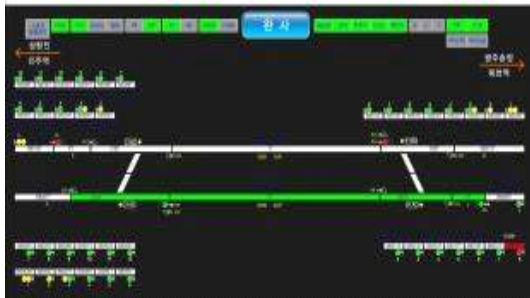
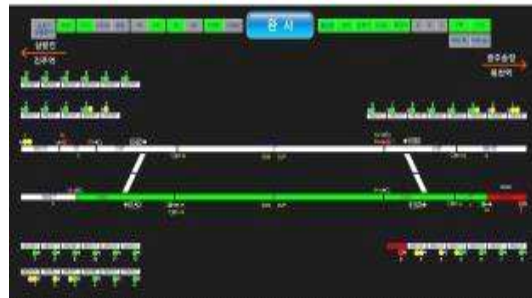
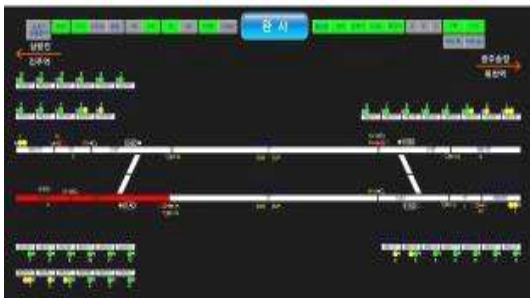
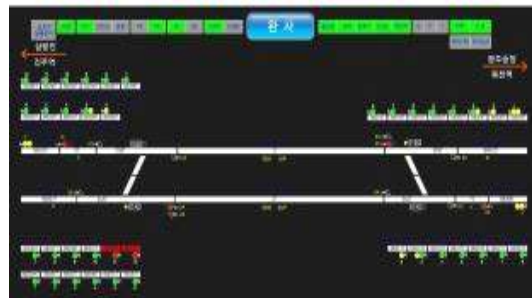
[그림13] 완사역~진주역간 사고열차 운행 기술지원시스템 기록 상황

전기기술지원시스템 기록에는 [그림13] ①②③④와 같이 사고열차가 완사역 상장내-2번선 진로로 진입하여 완사역 2번선에서 상출발 신호현시 상태에서 진출한 후 사고지점에 정차할 때까지 신호와 진로는 모두 양호한 상태였으며,

사고열차는 완사역~진주역 구간을 운행하다가 탈선되어 886m를 더 진행 후 B8303T와 B8305T 구간에서 비상제동이 체결되어 정차되었다.

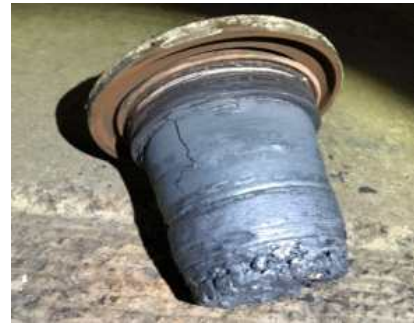
[그림15] 차축 베어링 표면 검사 결과  
(3R과 4L의 외륜은 탈선 충격으로 파손된 것으로 추정됨)

검사 결과 [그림15]와 같이 대부분의 차축 베어링 외륜과 롤러에서 일직선 불량 및 충격흔 등 결함이 발견되었다. 차축 베어링이 파손되고(3L) 탈선한 뒤 대차의 나머지 세 개 차축 베어링(3R, 4L, 4R)에서 발견한 결함은 탈선 충격의 영향을 받았을 수 있지만, 탈선하지 않은 앞 대차의 네 개 차축 베어링(1L, 1R, 2L, 2R)에서도 결함이 발견된 것으로 보아 탈선화차의 차축 베어링은 사고 이전부터 결함이 있는 상태로 운행하다가 제 기능을 하지 못하여 차축이 절단되어 탈선된 것으로 판단된다. 차축 베어링 외륜과 롤러에서 발견된 일직선 불량이나 충격흔 등 결함은 과적 또는 편적한 상태로 운행할 때, 열차 편성 시 충격 또는 고정핀을 풀지 않고 크레인으로 화차에서 컨테이너를 들어 올렸다 화차가 떨어질 때 발생할 가능성이 있는 것으로 확인되었다.

3.1.8 탈선화차에 설치되어 있던 차축 베어링 분해검사 결과 대부분의 차축 베어링 외륜과 롤러에서 일직선 불량 및 충격흡 등의 결함이 발견되었다. 차축 베어링이 파손되고 탈선한 뒷 대차의 나머지 세 개 차축 베어링에서 발견한 결함은 탈선 충격의 영향을 받았을 수 있지만, 탈선하지 않은 앞 대차의 네 개 차축 베어링에서도 결함이 발견된 것으로 보아 탈선화차의 차축 베어링은 사고 이전부터 결함이 있는 상태로 운행한 것이 탈선의 원인이 된 것으로 판단된다.

3.1.9 차축 베어링 외륜의 내면과 롤러에서 발견된 일직선 불량이나 충격흡 등 결함은 과적 또는 편적한 상태로 운행하거나, 화차에 컨테이너를 싣고 내리는 작업을 할 때 컨테이너 고정핀을 완전히 풀지 않고 컨테이너를 들어 올리거나 고정핀을 풀었다 하더라도 컨테이너가 수직 방향으로 들어 올려지지 않으면 컨테이너가 고정핀에서 원활하게 빠지지 못하고 화차가 함께 들어 올려지다 떨어지는 경우가 발생할 수 있다. 이러한 경우에 차축 베어링 외륜의 내면과 롤러 사이에 충격이 발생되면서 차축 베어링 외륜의 내면과 롤러에 결함이 생길 수 있을 것으로 조사되었다.

또한 화차가 특성이 각각 다른 선로를 운행하거나 작업하는 것을 고려하지 않고 한국철도공사 「객화차유지보수기준(내규 35호)」에서 차축 베어링의 분해검사 주기는 주행거리 80만km 또는 회기한도 8년으로, 교환 주기는 주행키로 320만km로 동일하게 정하여 검사, 교환하는 것은 차축 베어링 결함으로 발생할 수 있는 탈선사고를 예방하기 적절하지 못하므로 운행환경·작업환경에 따라 그 주기에 차이를 두어 관리할 수 있도록 「객화차유지보수기준」을 개정할 필요가 있을 것으로 판단된다.

3.1.7 한국철도공사 「객화차유지보수기준(내규 35호)」에서 차축 베어링의 분해검사 주기는 주행거리 80만km 또는 회기한도 8년으로, 교환주기는 주행키로 320만km로 동일하게 정하여 검사, 교환하는 것은 차축 베어링 결함으로 발생할 수 있는 탈선사고를 예방하기에는 적절하지 못하므로 운행환경·작업환경에 따라 차이를 둘 수 있도록 「객화차유지보수기준」을 개정할 필요가 있을 것으로 판단된다.
