# 철도사고조사보고서

서울교통공사

7호선

열차탈선

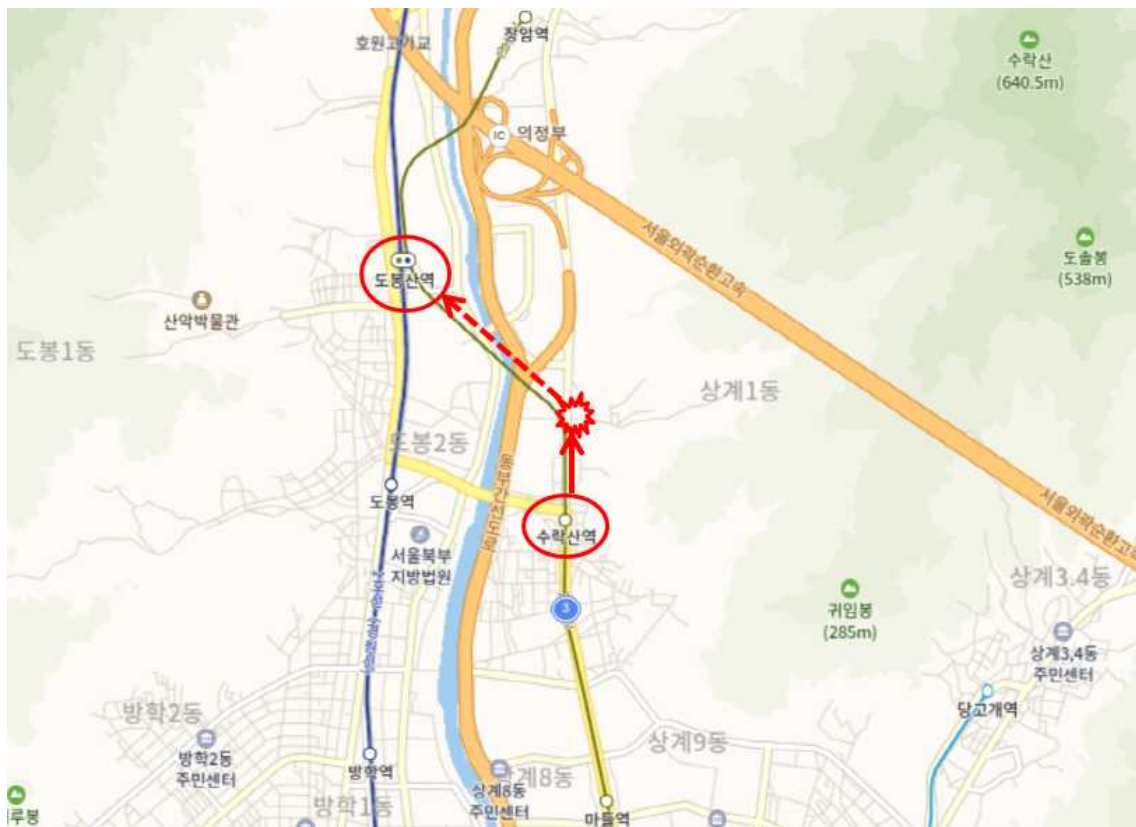
[그림1] 사고현장 개요

2019년 3월 14일 19:17경 제7300열차가 수동운전 모드로 수락산역을 출발하여 R301 좌 곡선(제한속도 65km/h) 구간을 42.5km/h의 속도로 운행 중 19:18경 두 번째 차량 앞 대차의 첫 번째 차륜이 진행 방향 우측으로 타고 올라 탈선되었다.

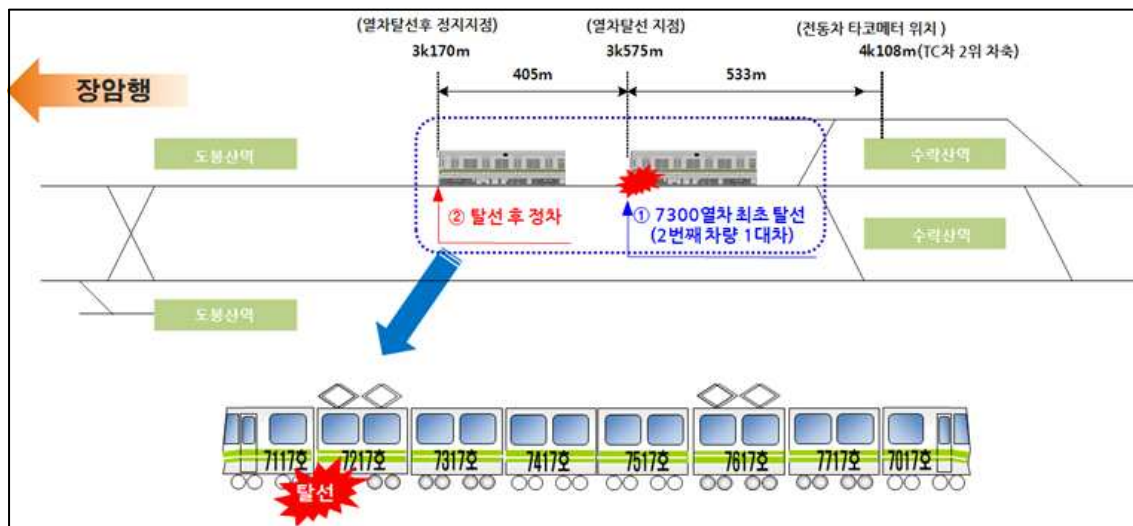
[그림3] 탈선 상황도

[그림3]과 같이 사고열차는 수락산역에서 승객 승·하차를 위해 50초 정차 후 관제지시에 따라 수동운전모드로 19:17경 출발하여 19:18경 R301 좌 곡선(제한속도 65km/h) 종점 부 완화곡선 구간을 42.5km/h의 속도로 운행 중 장암역 기점 3k575m 지점에서 열차의 두 번째 차량(8량 중 2호차) 앞 대차의 첫 번째 차륜이 진행 방향 우측으로 타고 올라 탈선되어 약 400m 지나서 정차하였다.

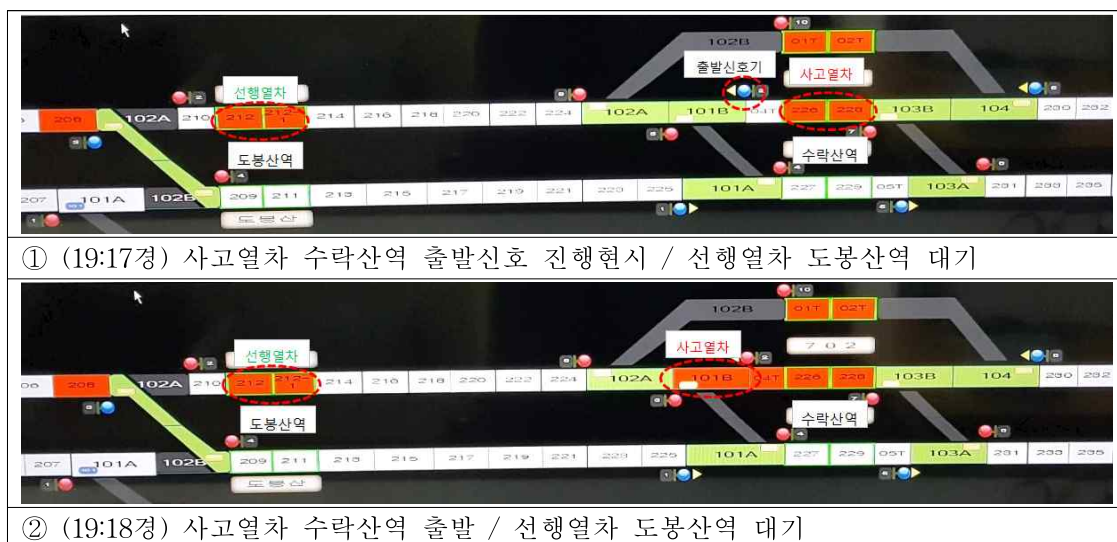
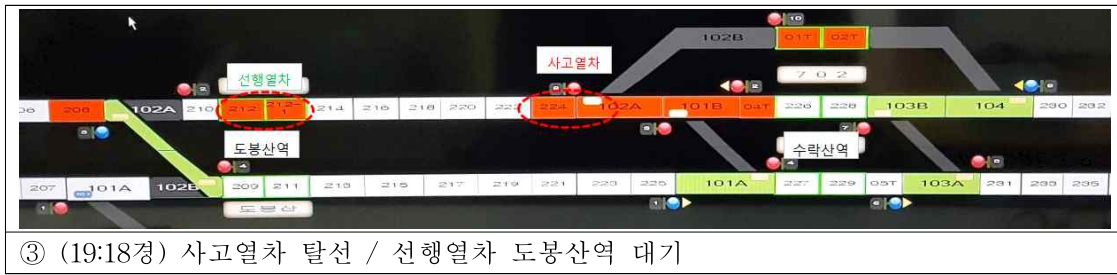
[그림4]와 같이 관제센터 운행기록 화면을 확인한 결과 19:17경 수락산역 출발신호기는 진행 상태였고 19:18경 선행열차가 도봉산역에 정차중인 상태에서 사고열차는 출발하였으며 이후 사고열차는 탈선하여 정차하였다.

③ (19:18경) 사고열차 탈선 / 선행열차 도봉산역 대기  
[그림4] 관제센터 운행기록 화면

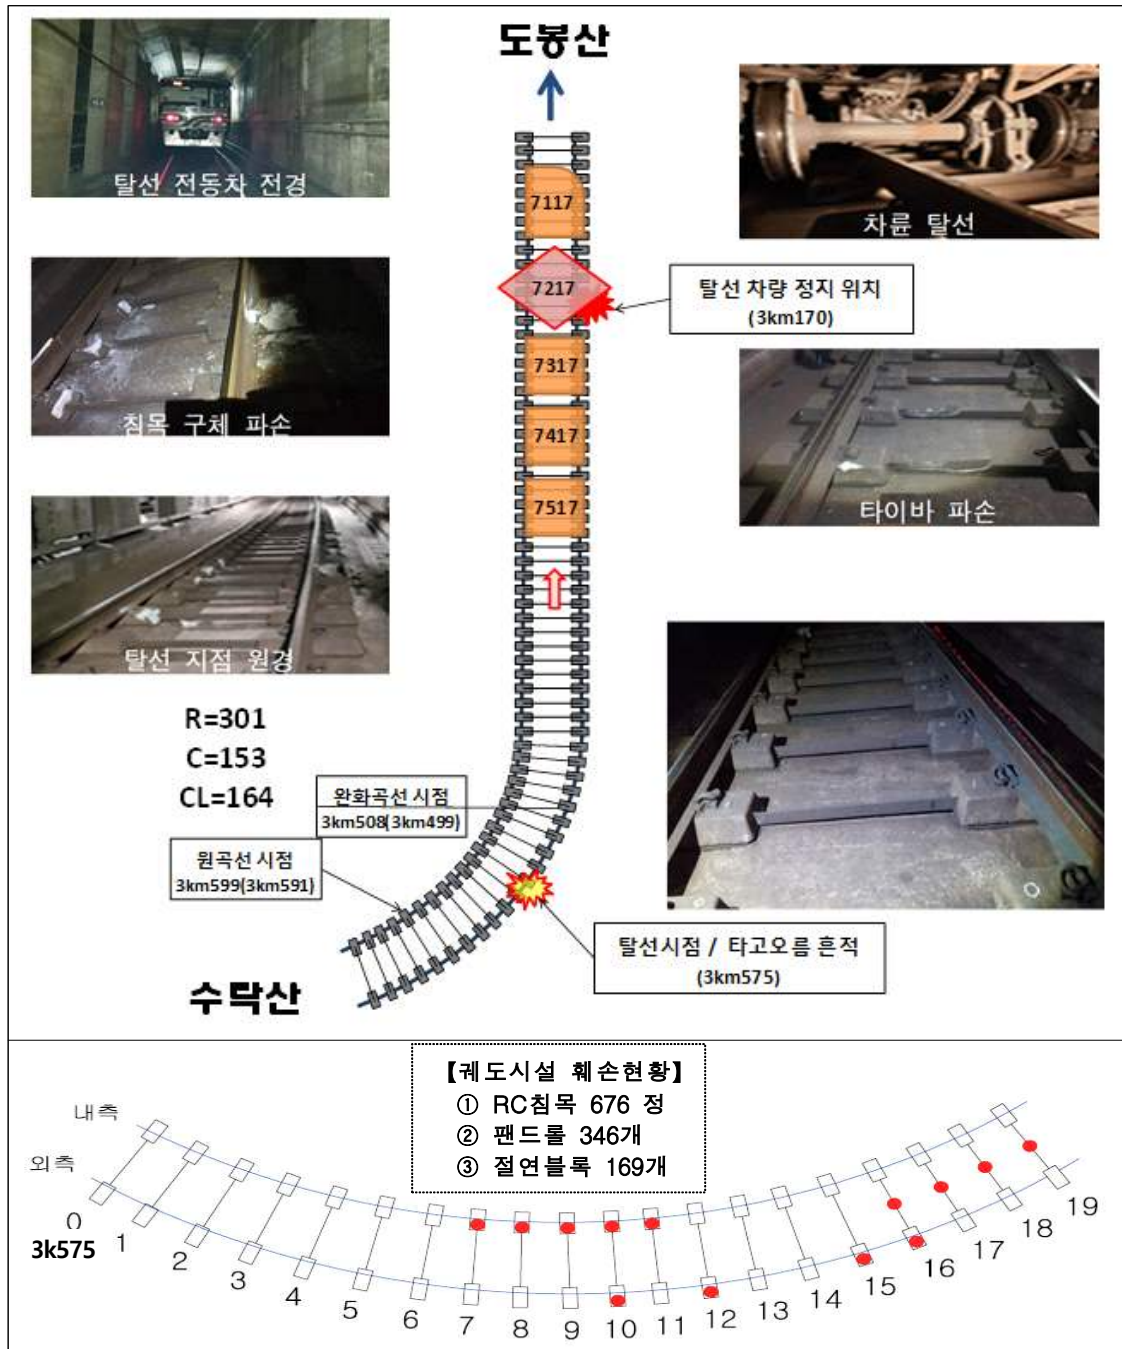
[그림5] 탈선현장 약도

[그림5]와 같이 사고열차는 수락산역 출발 후 도봉산역으로 약 551m 운행 중 열차 진행방향 좌측 원곡선을 지나 완화곡선부에서 두 번째 차량 1대차

의 차륜이 우측으로 탈선하였고 탈선 후 콘크리트 침목과 선로 중앙의 신호 미니본드를 타격하며 진행한 뒤 직선구간에 정차하였다.

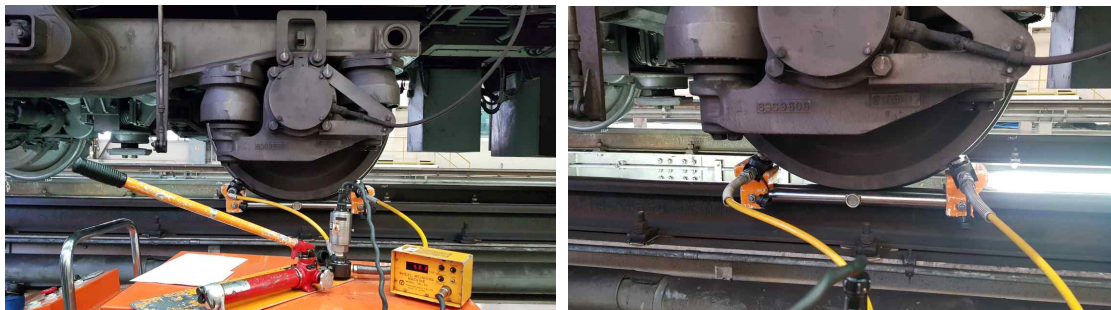
[그림7] 윤중측정

[그림7]과 같이 사고열차 1호차, 2호차 및 4호차의 윤중을 측정하고 이를 이용하여 윤중비를 계산하였으며 결과는 [표15]와 같다.

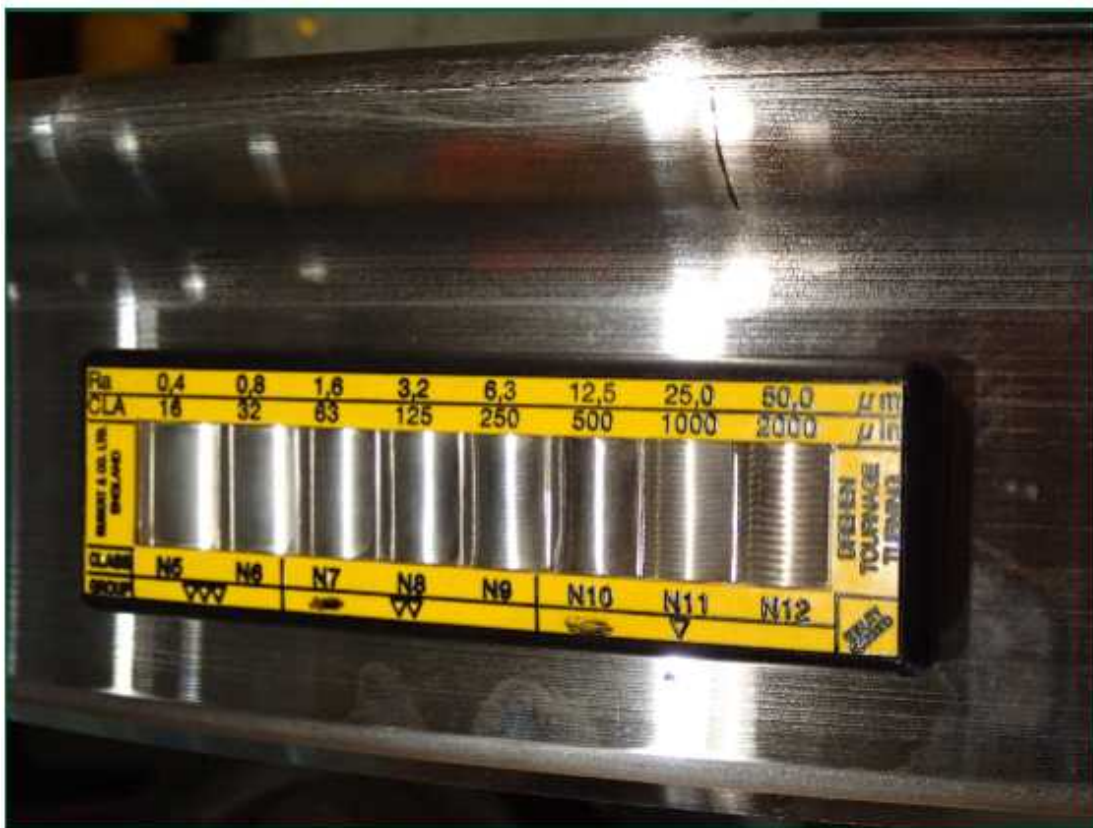
해외의 경우에는 삭정 후 차륜 플랜지 상태를 [그림21]과 같은 거칠기 샘플  
게이지와 비교하여 삭정 후 차륜 플랜지 거칠기를 확인하고 있으나 서울  
교통공사에서는 이러한 절차가 없어 거칠기에 대한 정밀측정 관리는 되고  
있지 않는 것으로 확인되었다.

[그림21] 표면 거칠기 샘플 게이지와 비교한 손상 후 차륜 표면 상태 (RAIB Rail Accident Report 07/2014, Locomotive derailment at Ordsall Lane Junction, Salford, 23 January 2013)
