철도사고 조사보고서

영동선(봉성역→봉화역 사이, 영주 기점 20.405km)

제3398화물열차(전기 8092+8093호 + 화차 17량)

열차탈선

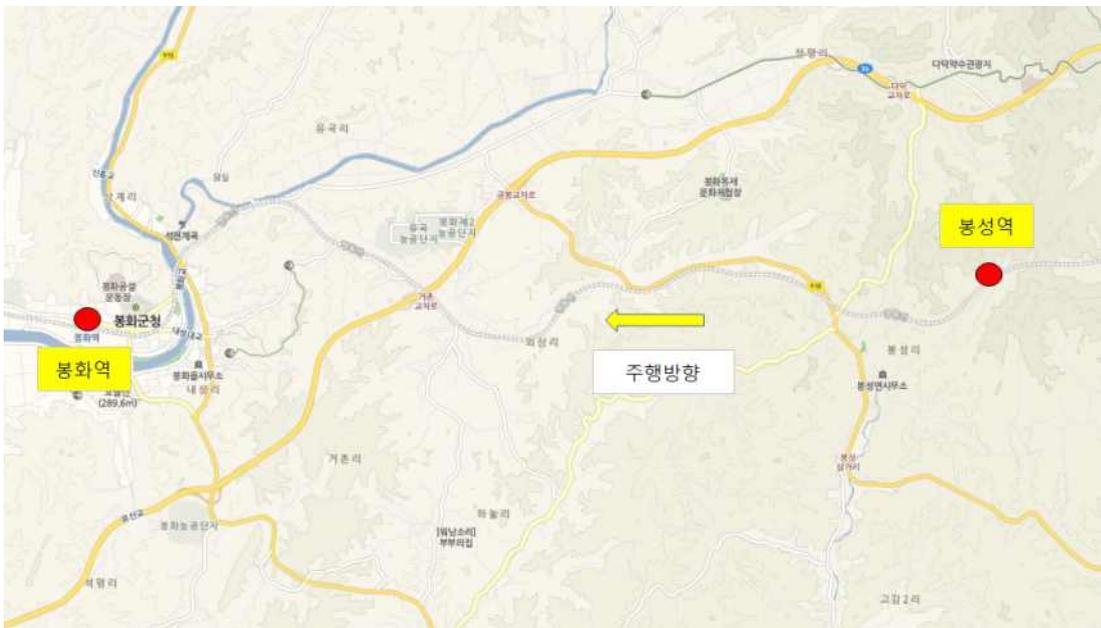
[그림 1] 사고현장 개요

2019년 3월 14일 16:48에 영동선 철암역을 출발하여 영주역으로 운행 중이던 제3398호 화물열차(이하 '사고열차'라 한다)가 사고구간을 58km/h 속도로 운행 중 기관사가 후부의 먼지를 발견하고 18:39분경 정차하여 확인하니 탈선화차(976243호, 이하 '탈선화차'라 한다)의 뒷 대차가 진행방향 좌측으로 탈선되었고, 좌측 세 번째 차축이 절손되어 있었다.

이 사고로 인명피해는 발생하지 않았으나, 탈선화차의 차축이 절손되고 대차부품 일부와 선로시설의 PCT침목, 체결구 등이 파손되는 피해가 발생하였다.

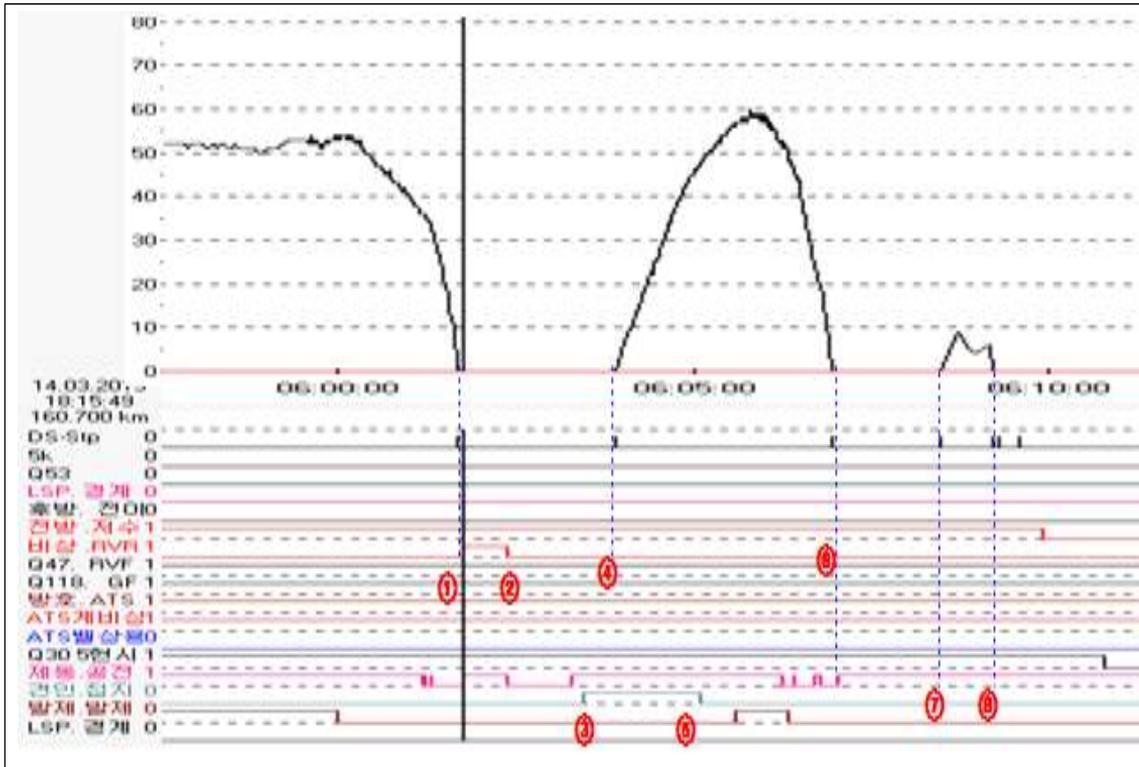
[표1] 사고열차의 운행기록 정보

사고열차의 운행기록을 분석해 본 결과 [표1]과 같이 18:30:39경(①) 약 54km/h 속도로 운행 중 열차가 탈선한 것으로 추정되며 18:39:45경(⑥) 탈선 후 약 2,905m를 진행하다 최종 정차하였다.

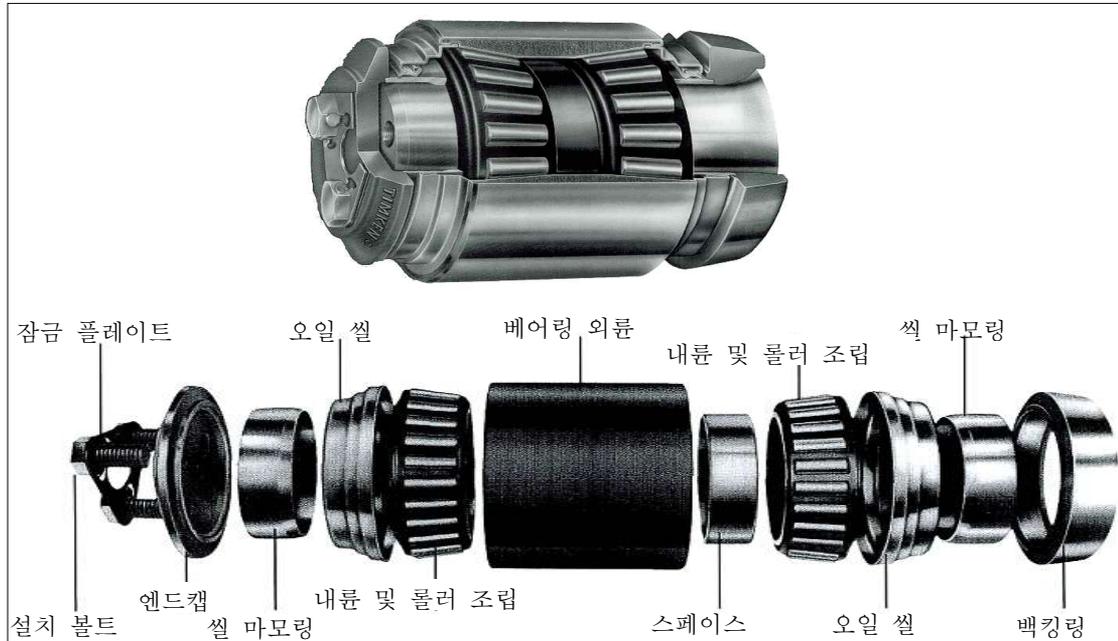
[그림6] RCT형 NFL 베어링 구조

탈선화차에는 TIMKEN사, SKF사, KOYO사의 RCT NFL⁴⁾ 베어링이 혼합 설치 되어 있었으며, 탈선화차의 절손된 차축에는 KOYO사의 베어링이 설치 되어 있었다. 이 차축 베어링은 신차 도입 시 최초 설치되었고 차축 베어링의 구조는 [그림6]과 같다.

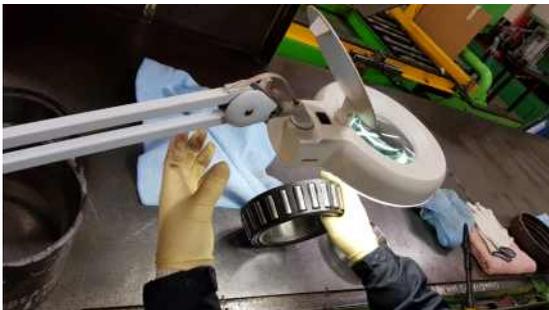
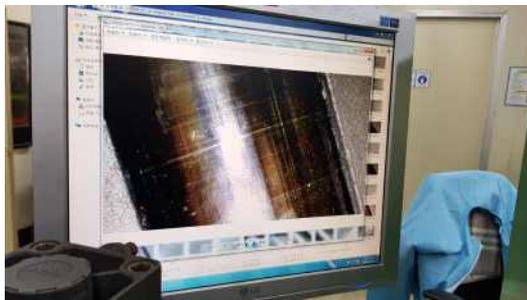
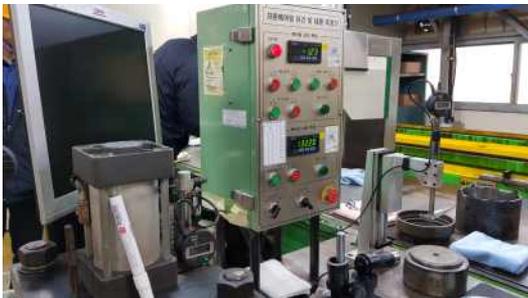
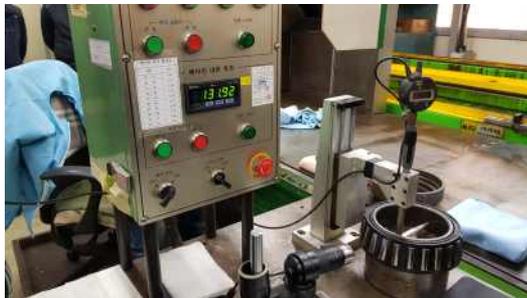
[그림10] 차량정비단의 차축 베어링 분해검사 장면

탈선차량의 경우 사고 이전('17.4.28) 중정비2(GI2) 시행 시 차축 베어링을 분해 세척한 후 [그림10] 처럼 외륜과 롤러 표면의 필링(미세 박리), 브리넬링(표면 변형), 스폴링(피로성 박리) 등을 돋보기와 디지털 현미경으로 확인하고 있었으며, 차축 베어링 유간 및 내륜 측정기로 치수를 측정하였으며, 탈선화차의 롤러 베어링 분해 및 조립 시 검사항목은 [그림11]과 같으며, 모든 측정값은 기준치 이내로 관리되고 있었다.

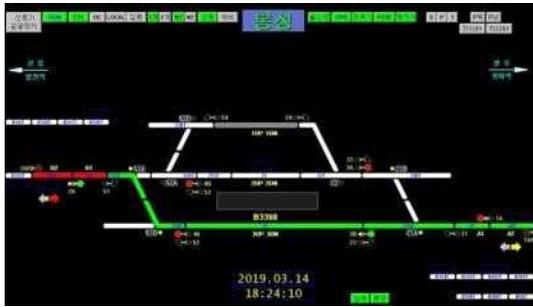
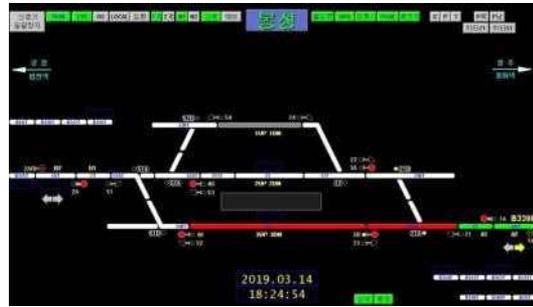
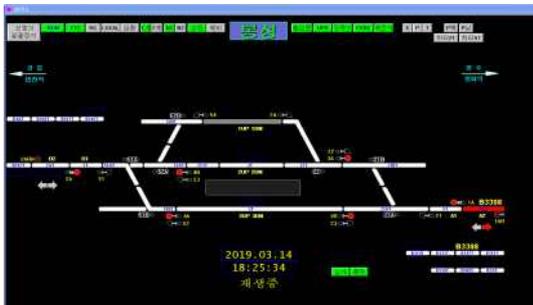
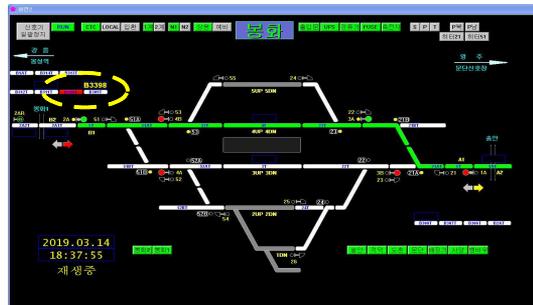
[그림12] 봉성역-봉화역간 사고열차 운행 전자연동장치 기록상황

전자연동장치의 기록에는 [그림12] ①②③④와 같이 사고열차가 봉성역 상장내 신호기를 진입하여 봉성역 하1선(3번선)을 통과한 후 사고지점에 정차할 때까지 신호와 진로는 양호한 상태였으며,

사고열차가 310T 구간에서 탈선한 이후 운영을 계속하면서 탈선된 바퀴에 의해 레일본드선 12조, 임피던스 본드 잠바선 3개소를 훼손하는 피해가 있었다.

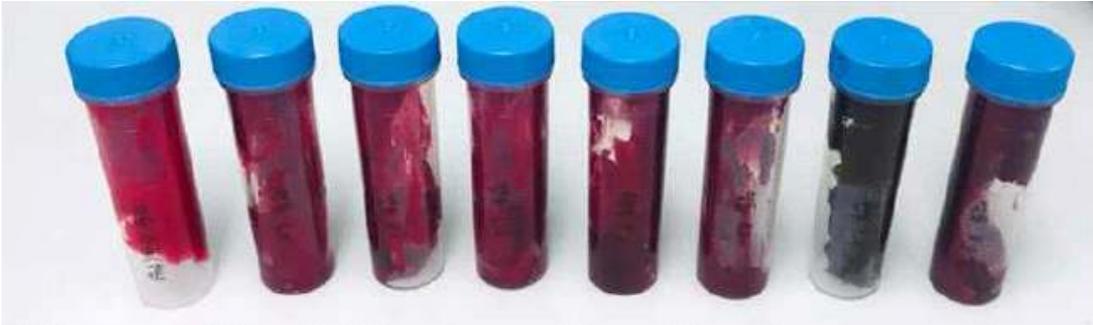
[그림16] 탈선 화차의 차축 베어링에서 채취한 그리스

사고당시에 파손된 차축 베어링 이외의 차량에 남아 있는 차축 베어링에서 그리스를 채취하여 분석함으로써 탈선화차의 차축에 베어링을 설치할 당시 또는 운행 중에 이물질이 유입되었는지 여부를 간접적으로 확인하였다.([그림16])

신품 그리스와 파손된 차축 베어링에서 채취한 7종(1L, 1R, 2L, 2R, 3R, 4L, 4R) 그리스 시료의 구조분석을 위해 적외선 분광기를 사용하였다. 구조 분석의 결과 [그림17]와 같이 적외선 분광기 스펙트럼의 주요 피크가 일치하기 때문에 신품과 차축 베어링에서 채취한 그리스는 동일 제품일 것으로 분석된다. 4L시료에서는 수분이 검출되었으므로 피크의 차이가 발생(그림 상의 붉은 사각형 위치, $1600, 3400\text{cm}^{-1}$)하였다.

- 3.1.8 적외선 분광기를 이용하여 그리스 구조 분석을 수행한 결과 신품과 탈선화차 차축 베어링에서 채취한 그리스는 동일 제품일 것으로 분석되었다.
- 3.1.9 유도결합 플라즈마 분광기의 그리스 성분 분석 결과, 신품에서는 철 성분이 검출되지 않았으나 나머지 7종에서는 모두 철 성분이 검출되었다. 이는 탈선 충격이나 차축 베어링에 결함이 있는 상태에서 차량이 주행하여 차축 베어링 구성부품들이 마모되어 그리스에 철 성분이 섞인 것으로 분석되었다.
