ARAIB/R 07-08

한국철도공사 경전선 옥곡역구내 무궁화열차 탈선사고(07.1.4)
철도사고조사보고서

건설교통부

항공·철도사고조사위원회

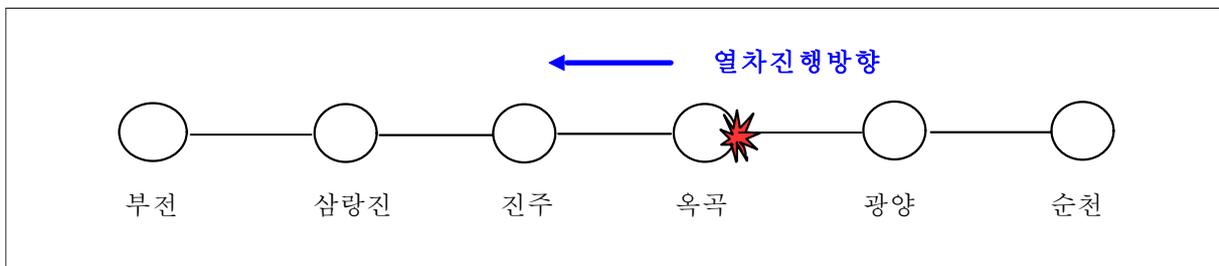
그림 1. 관계 선로 요약도

2007년 1월 4일(목) 순천역에서 부전역으로 운행하던 한국철도공사소속 제1942 무궁화호 열차가 옥곡역을 진입하던중 제51호 선로전환기 부근에서 객차 5량중 첫 번째 차량 앞쪽 대차 차륜 4개가 탈선하였다.

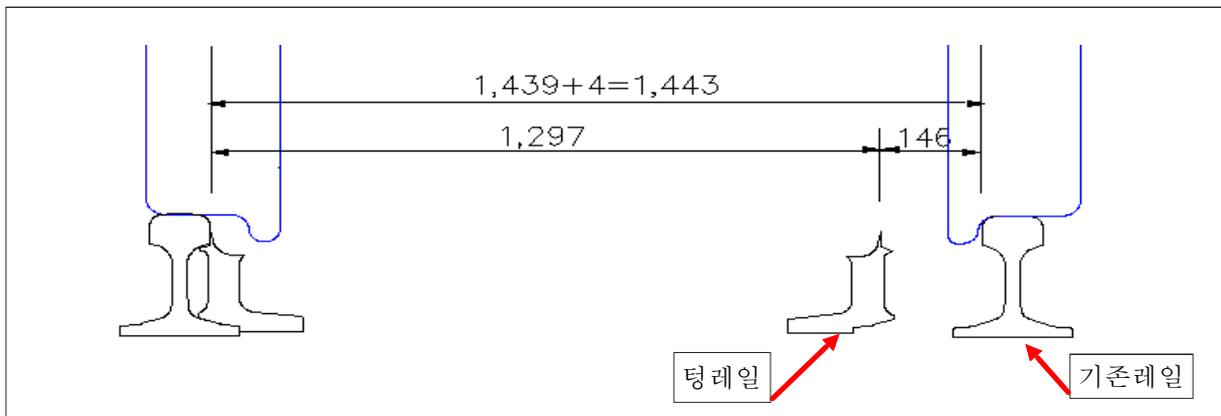
그림 3. 제51호 선로전환기 정상모형

제51호 선로전환기의 레일은 1m당 50kg NS(nomal section)레일을 사용하고 500R 곡선상에 위치하고 있다.

궤간은 정상궤간1,439mm에 슬랙(6)4mm를 더하여 1,443mm로 이루어져 있다.

사고후 파손된 선로전환기 상태를 조사한 결과 모터카 진행방향 좌측 텅레일이 41mm 벌어진 상태였다.

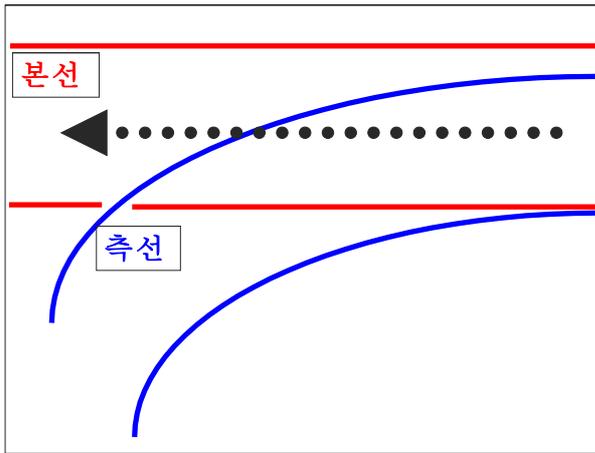
그림 12. 정상적인 열차의 진로

그러나 열차운용원이 모터카 진로가 정상으로 설정된 선로전환기를(그림 13 참조) 갑자기 진로를 차단시키는 방향으로(그림 12 참조) 전환할 가능성이 적고 평소 선로전환기를 열차 진입방향으로 유지한다고 진술한 점으로 미루어 볼 때, 장비 운전원이 투광기가 꺼진 어두운 상황에서 정상적인 모터카 진로가 설정되지 않은 선로를 진출하여 선로전환기를 파손시킨 것으로 추정된다.
