항공기사고 중간보고서

(순항 중 엔진정지로 목초지에 비상착륙)

항공기, C-T206H, HL1113, 미국

2023. 3. 11.

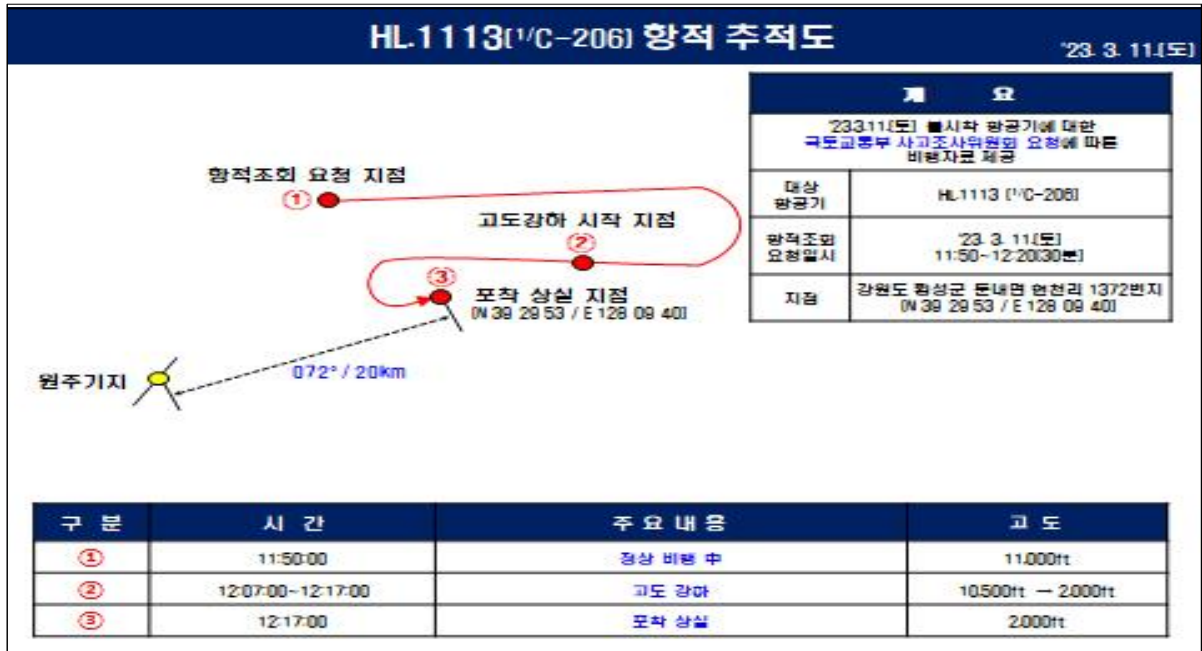
[그림 4] 비상착륙 전 비행 경로

12:06경, 조종사는 강원특별자치도 횡성군 상공에서 고도 10,500ft(3,200m)를 유지하며 항공촬영 중 엔진이 정지하여 [그림 4]와 같이 가장 가까운 공항인 원주공항으로 활공하여 비상착륙을 시도하였으나 약 5,500ft(1,700m) 고도에서 원주공항 활주로까지 약 10nm 떨어져 있어 활공으로 원주공항 활주소에 착륙이 불가능하다고 판단하여 강원특별자치도 횡성군 둔내면 목초지에 비상착륙을 수행하였다.
