ARAIB/R 11-2

경부고속선 광명역 KTX열차 탈선사고('11.2.11)
철도사고조사보고서

2011. 4. 5.

항공·철도사고조사위원회

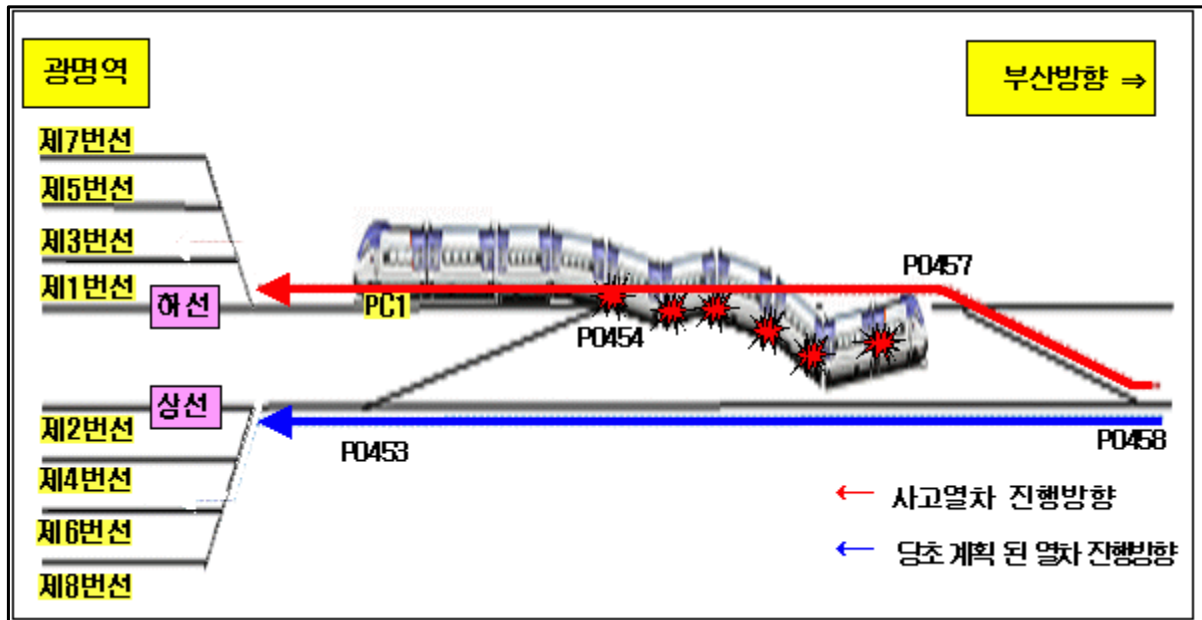
[그림 1] 사고발생구간 요약도

2011년 2월 11일 13:04경, 부산역을 출발하여 광명역으로 가던 사고열차가 광명역으로 진입하던 중 제0458호 선로전환기에서 예정된 선로가 아닌 다른 선로로 진입하여 5~10호까지 6개 차량이 열차진행방향 좌측으로 [그림 1]과 같이 탈선되었다.

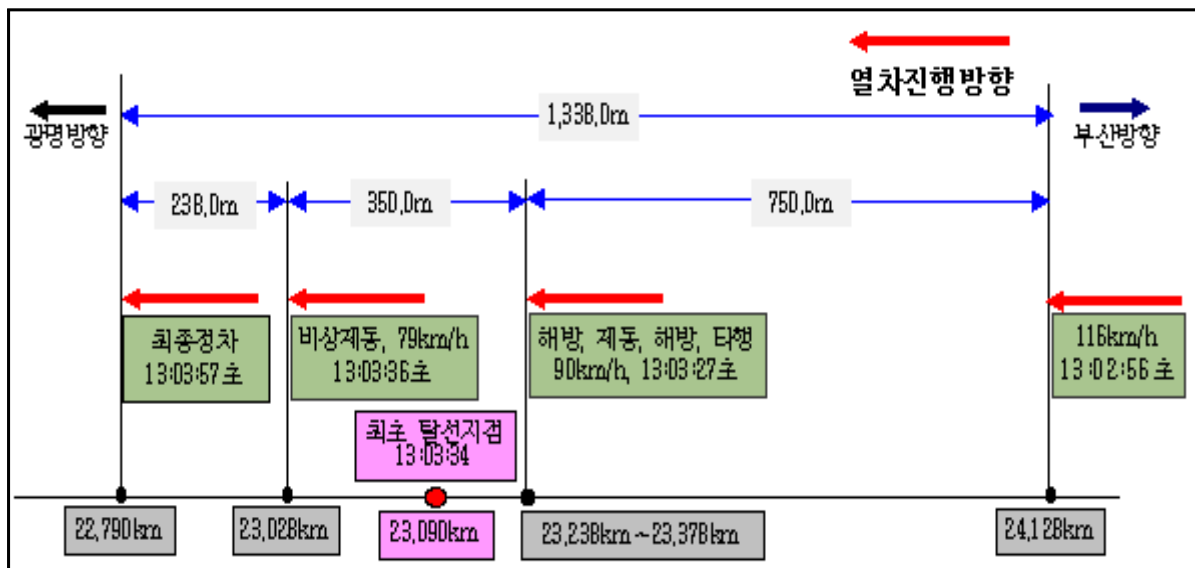
[그림 4] 사고열차 탈선상황

사고열차 탈선상황은 [그림 4]와 같다.

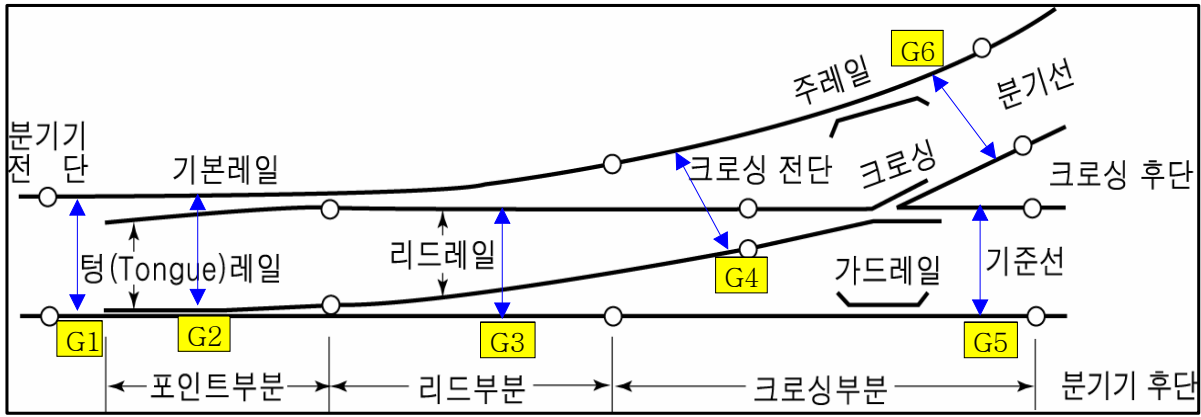
[그림 12] 제0458호 선로전환기 궤간 측정 위치

제0458호 선로전환기 궤간은 [그림 12]와 같은 위치를 사고발생 전인 2010년 11월 11일 측정하였고, 그 결과는 [표 10]과 같다.

측 정 위 치	수 치(mm)			비고
	설계치	보수허용한계	측정 값	
G1	1,435	+6, -5	1,434	
G2			1,433	
G3			1,435	
G4			1,435	
G5			1,435	
G6			1,435

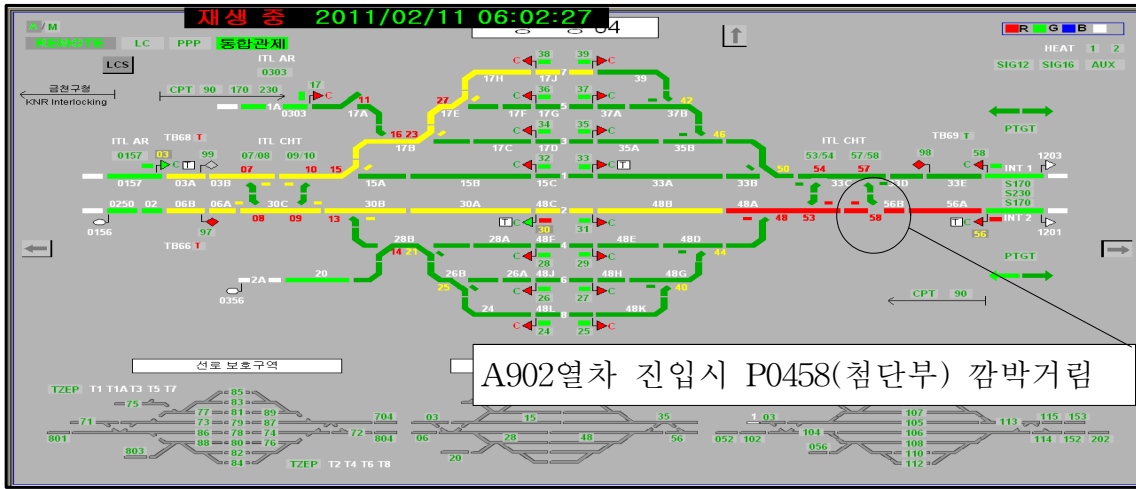
[그림 17] A902열차 진입시 제0458호 선로전환기 「순간 불일치」 발생

06:02경 A902열차가 광명역 장내신호시설 통과 후 관제센터 표시화면상 제0458호 선로전환기에 「순간 불일치」 장애가 약 5초 동안 [그림 17]과 같이 나타났고, 06:26경 A7862열차 통과 후에도 「순간 불일치」 장애가 약 4초 동안 나타났다. 07:11경 A332열차 통과후에는 아무런 장애가 없었다가 07:23경 A0102호 열차 통과 후 「순간 불일치」 장애가 다시 약 2초 동안 나타났다.

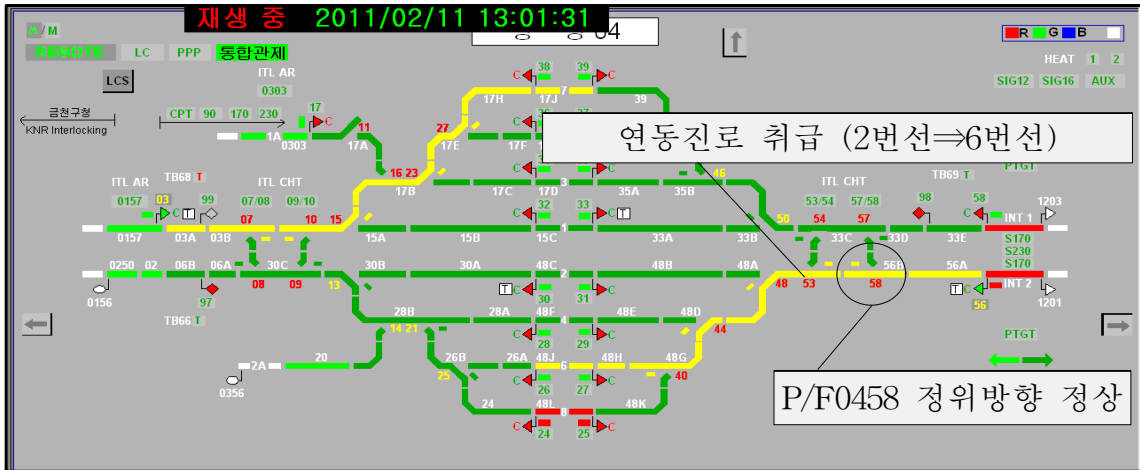
[그림 19] 제2번선⇒제6번선 진로변경(13:01)

13:01경, 관제사 A는 제3번선 방향으로의 진로설정이 불가능하다고 판단하여 [그림 19]와 같이 제2번선 ⇒ 제6번선 방향으로 진로를 변경하였고, 이때 진로구성 상태는 정상이었다.
