철도사고조사보고서

부산교통공사

2호선 구명역 구내(203A호 선로전환기)

열차탈선

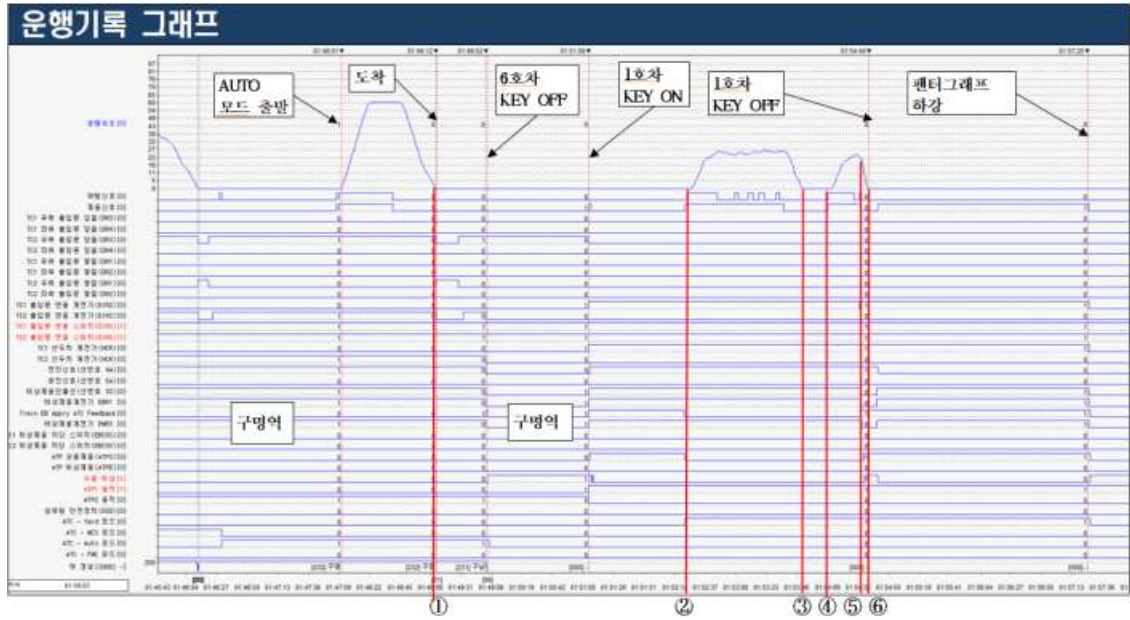
[그림4] 사고열차 운행 기록

사고열차의 운행기록은 [그림4]에 보듯이 구남역에 도착한 후 6호차에서 1호차로 운전실을 바꾼 후 구남역에서 구명역 방향으로 운행하다가 21R 신호기 앞에 정지하였다.

사고열차는 약 21Km/h의 속도로 203A호 분기기로 진입 중 탈선되었고, 탈선 후 비상제동이 체결되어 약 24m를 지나서 정차한 것으로 나타났다.

순번	시간	속도	운행상황	운전실 교환	비고
①	01:49:12	Auto	구명역→ 구남역 도착 후 운전실 교환	1호차 Key on	6호차→1호차
②	01:52:27	23Km/h	구명역 21R 신호기 방향으로 출발		
③	01:53:50	0	구명역 21R 신호기 앞에 일단 정차		
④	01:54:13	23Km/h	203A호 분기기 방향으로 출발		21R 신호기 진행신호 현시
⑤	01:54:34	21Km/h	탈선 후 비상제동 취급		
⑥	01:54:40	0	탈선상태에서 정차		24m 이동

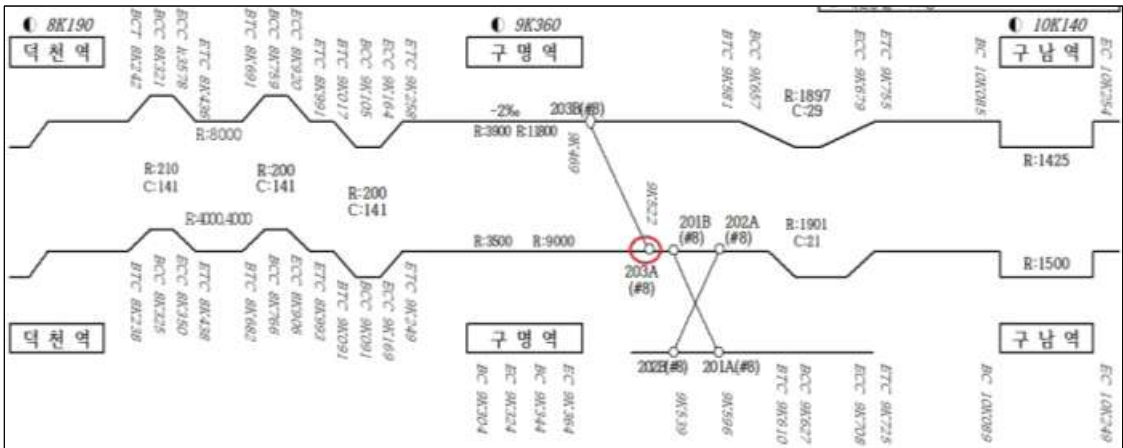
[그림6] 사고 구간 선로일람 약도

사고 현장인 구명역 구내 203A호 선로전환기 부근은 [그림6]과 같이 평면 선형은 직선이며, 선로의 기울기는 내리막 2% 구간이었다.

사고 구간의 선로는 침목 플로팅 궤도(STEDEF)¹³⁾ 구조로서 60kg 장대레일에 콘크리트 도상으로 구성되어 있으며, 203A호 분기기는 목침목에 60kg 레일이 부설된 탄성 분기기였다.

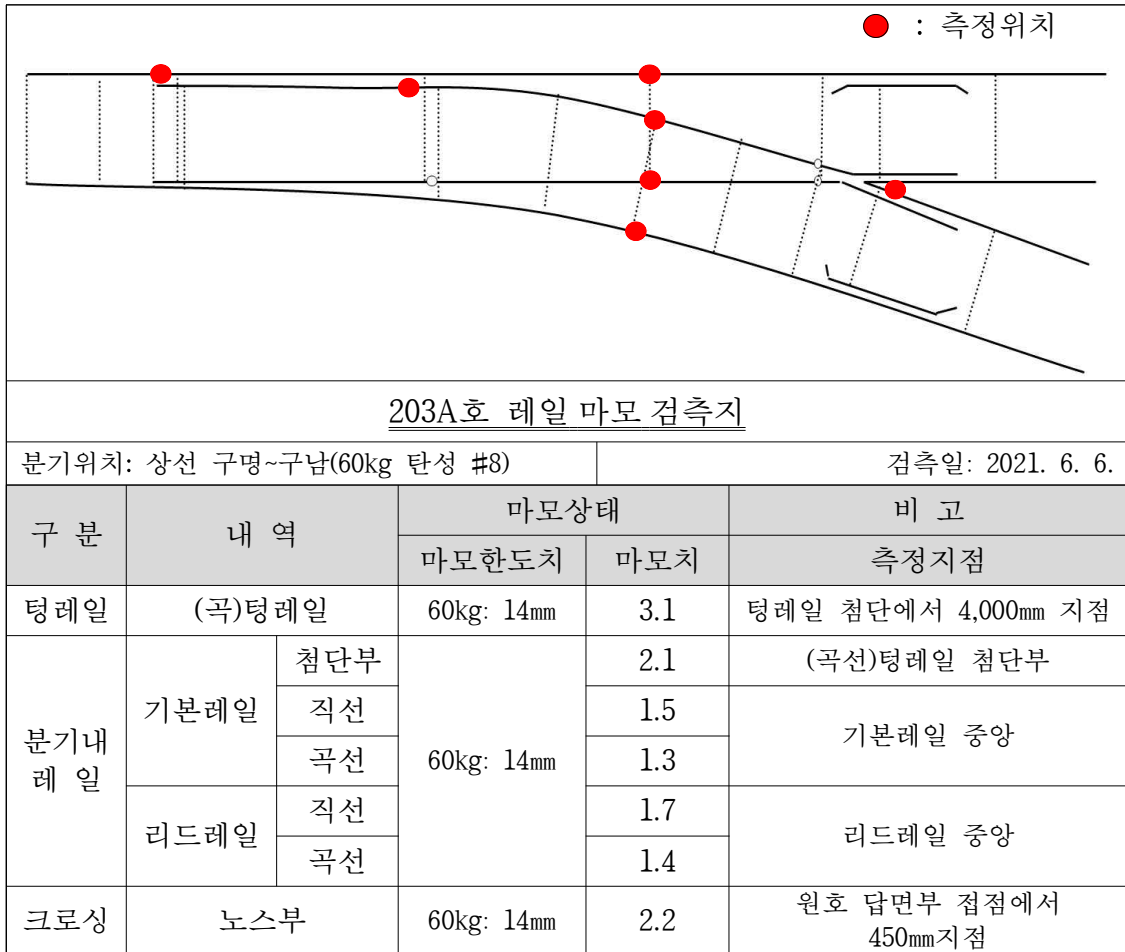
[표9] 레일 마모 측정 결과

사고 구간 분기기에 대한 레일 마모 측정 결과는 다음 [표9]와 같이 직마모 값이 1.3~3.1mm로 정비 기준값 이내인 것으로 확인되었다.

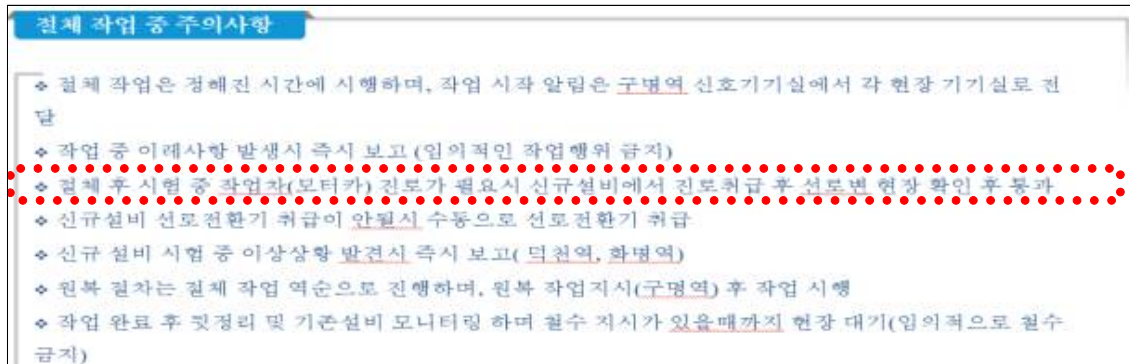
[그림13] 전자연동장치 절체 계획(안) 중 주의사항(발취)

부산교통공사 신호통신처가 수립한 전자연동장치 절체 계획에는 작업 중 주의사항으로 [그림13]과 같이 ‘절체 후 시험 중 작업자(모터카) 진로가 필요시 신규설비에서 진로 취급 후 선로변 현장 확인 후 통과’ 라고 되어 있었다.

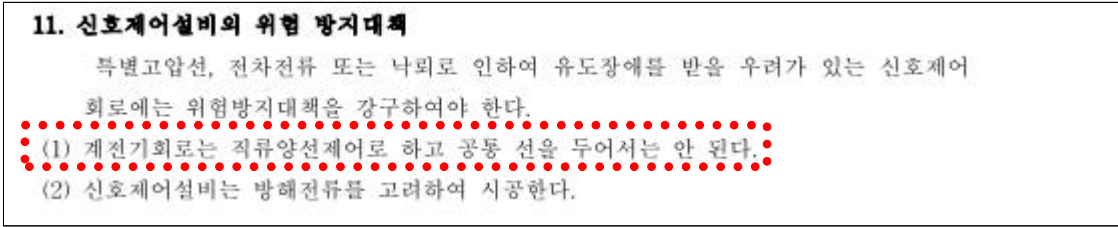
[그림17] 철도설계편람(신호편) 일부 발췌

또한, 국가철도공단 「철도설계편람(신호편)」 KR S-01030(2020.3.31. 개정) 신호제어설비 일반조건(4.3 안전측 동작(Fail-safe) 원칙)에 따르면 ‘신호제어설비는 다음과 같이 설비하며 고장 발생 및 어떠한 경우라도 안전 측으로 동작하여야 한다.’ 고 되어 있고, 그에 대한 방법으로 ‘(4) 계전기는 양선(+,-) 모두를 제어하는 방식’ 으로 하도록 규정되어 있다.([그림17] 참조)

또한, 같은 편람에 신호제어설비의 위험방지 대책에 따르면 ‘계전기 회로는 직류 양선제어로 하고 공동선을 두어서는 안 된다.’ 라고 되어 있다.

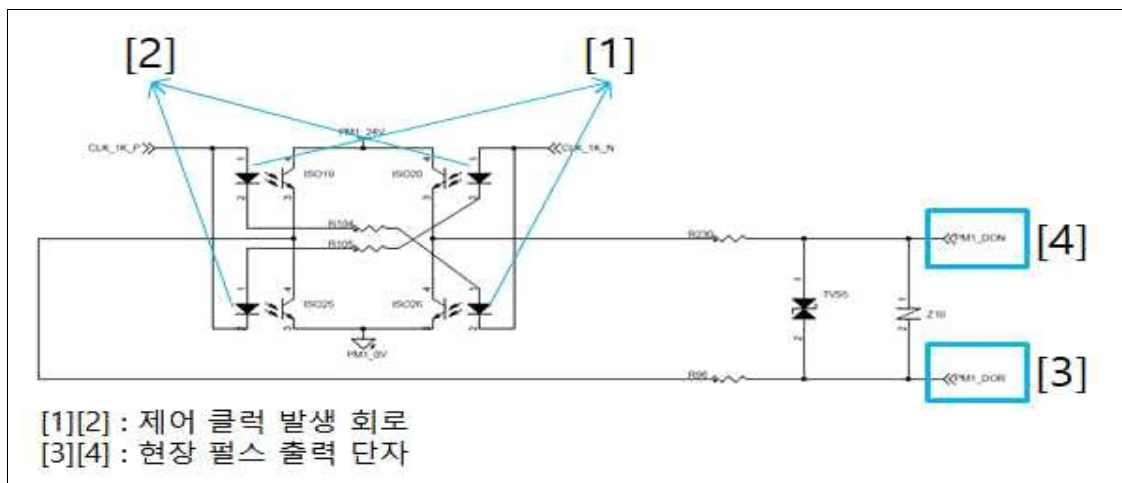
[그림19] MOT모듈 출력 회로도

[그림19]의 MOT모듈 출력 회로도를 보면, [1]과 [2]의 포토커플러를 펄스 구동(驅動) 소자로 사용하였다. [1]번이 구동되면 [3]에는 직류 +(B24V)가 [4]에는 직류 -(C24V)가 출력되고, [2]번이 구동되면 [3]에는 직류 -가 [4]에는 직류 +가 출력된다. 즉, 극성이 바뀌어 나타나는 구형과 출력회로이다.

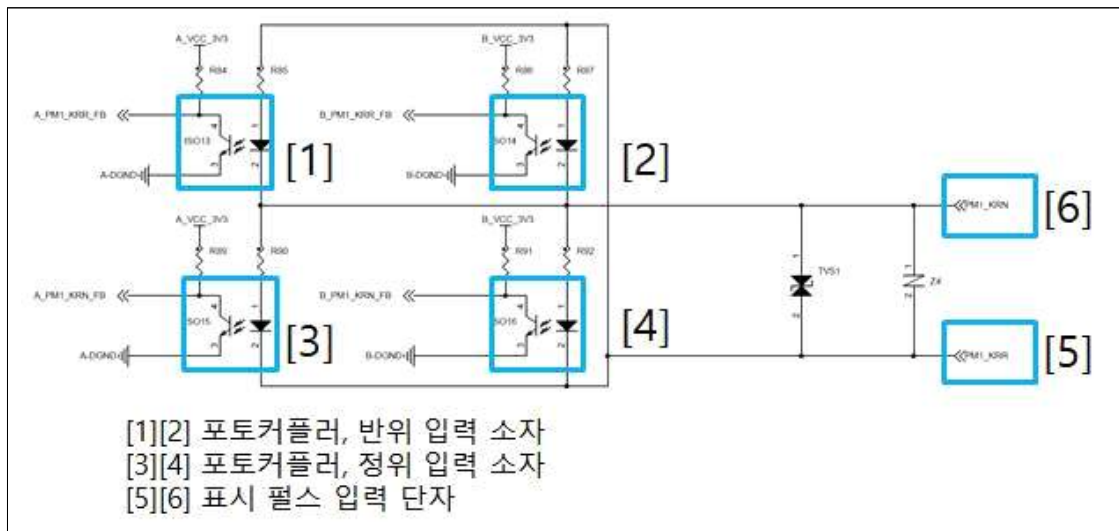
[그림21] MOT모듈 입력 회로도

입력 소자를 확인하기 위해 [그림21]과 같이 [5], [6]번 현장 펄스 입력 단자에 펄스 전압을 인가하고 포토커플러 특성을 측정하였으며, [1], [2]번 포토커플러 반위 입력 소자와 [3], [4] 포토커플러 정위 입력 소자는 이상이 없는 것으로 확인되었다.

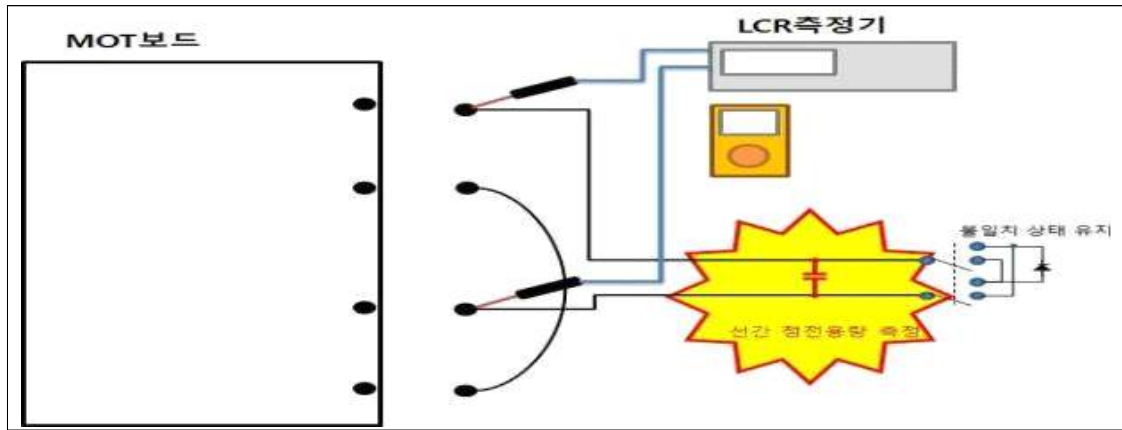
[그림24] 203A호 선로전환기 표시회로 정전용량 측정도

2022년 02월 09일 03:00경 제작사는 [그림24]와 같이 구명역 203A호 선로 전환기 표시용 케이블의 현장 출력 단자를 분리(Diode Open)하고 케이블에 발생하는 정전용량을 측정하였다.

측정 결과는 [표28]과 같이 연결되지 않은 상태에서 24.2nF으로 확인되었다.
