철도사고 조사보고서

열차탈선사고

2014. 4. 3.(목) 5시 12분경

고장(차축 베어링 발열) 전동차 회송 중 탈선(2014. 4. 3.)

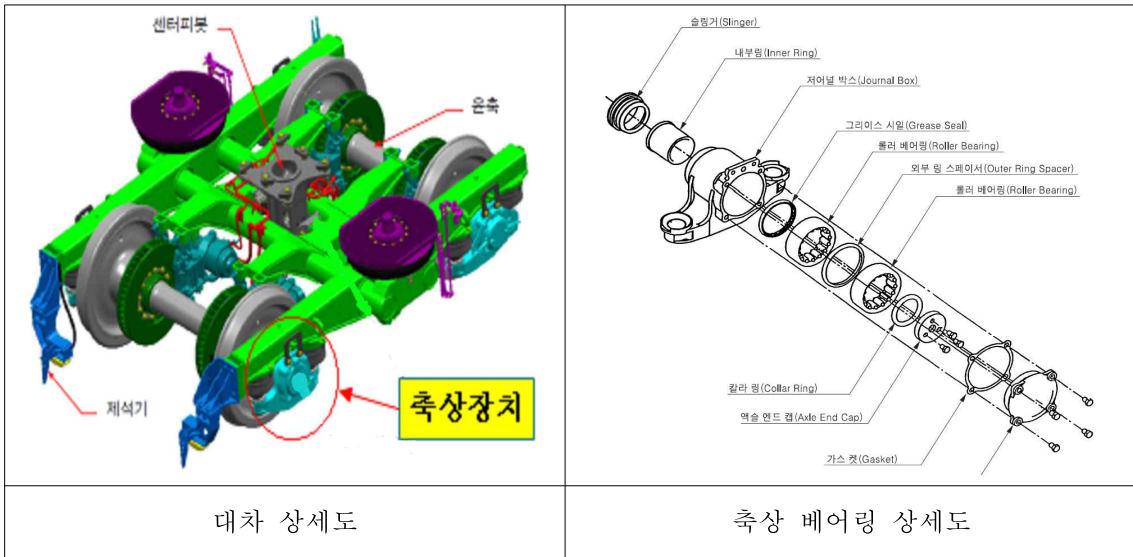
[그림5] 사고열차의 대차와 축상 구조

사고열차의 대차와 축상의 구조는 [그림5]와 같으며, 축상베어링의 구조는 슬링거(Slinger)³⁾, 내부링(Inner Ring), 저어널박스(Journal Box), 롤러베어링(Roller Bearing) 등으로 구성되어 있다.

축상 베어링(341007호 1번축 좌측 축상)의 축상 상태를 확인 결과 롤러베어링 조립체는 외측과 내측의 베어링이 모두 손상된 상태였고 외측 베어링의 경우 리테이너가 파손되어 일부 롤러는 외부링(외륜) 몸체로부터 이탈되어 있었고, 일부는 외부링 내부에서 원래의 회전 방향과 어긋난 상태로 남아 있었다.
