ARAIB/R 11-5

한국철도공사 호남선 익산역구내 화물열차 탈선('10.9.14.)

# 철도 사고 조사 보고서

항공 · 철도사고조사위원회

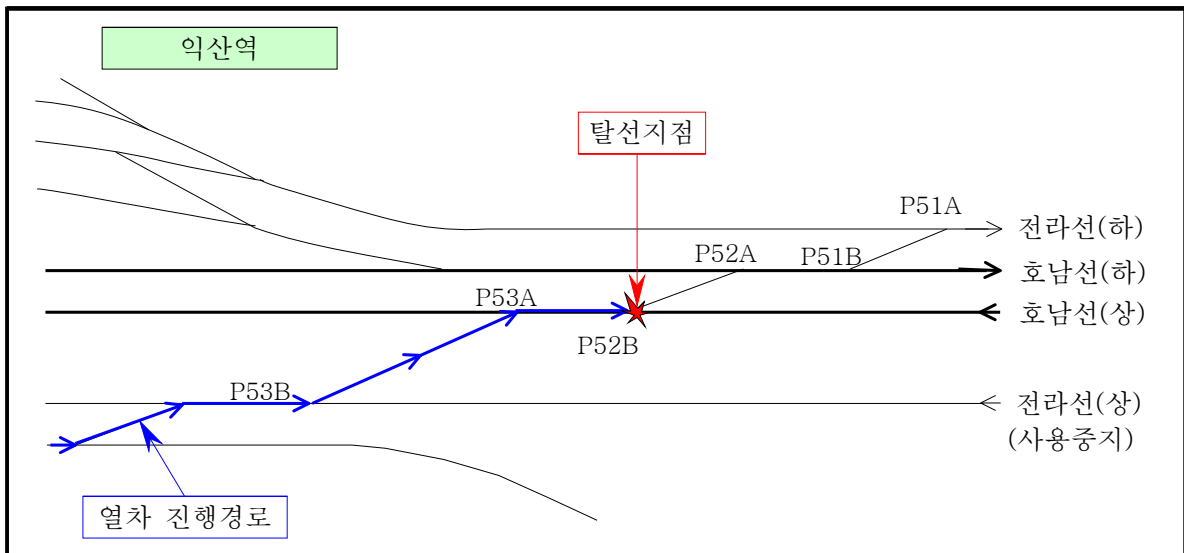
[그림 1] 사고발생 지점 개략도

2010년 9월 14일(화) 오전 10시 37분경에 사고열차(부산진04:00→동익산10:07)가 익산역에 도착하여 입환작업을 마친 후 전라선(하행) 동익산역 방향으로 이동하던 중, 익산역구내의 제P52B호 선로전환기 포인트부 텅레일위에서 9량째 연결된 제970206호 컨테이너 화차의 전부(前部)대차가 진행방향 우측으로 탈선하였다.

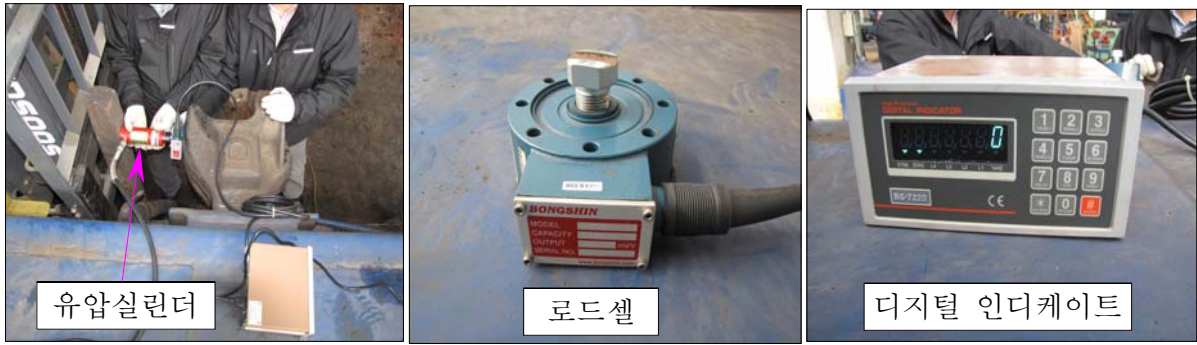
[그림 6] 회전저항력 측정장비

[그림 6]과 같은 유압실린더, 로드셀, 디지털 인디케이트 등의 장비를 사용하여 사고차량 전부(前部)와 8량째 차량 후부(後部)의 연결기에 대해 정적 회전저항력을 측정한 결과 [표 9]와 같이 사고차량의 전부 연결기는 회전저항력이 30kgf 미만인 반면 8량째 차량 후부 연결기는 70~313kgf으로 측정되었다. 특히, 8량째 차량 후부 연결기의 우방향 측정값이 상대적으로 높은 것으로 확인되었다.

차량구분	회전저항력	
	좌방향	우방향
사고차량	30kgf 미만	30kgf 미만
8량째 차량	70~100kgf	124~313kgf

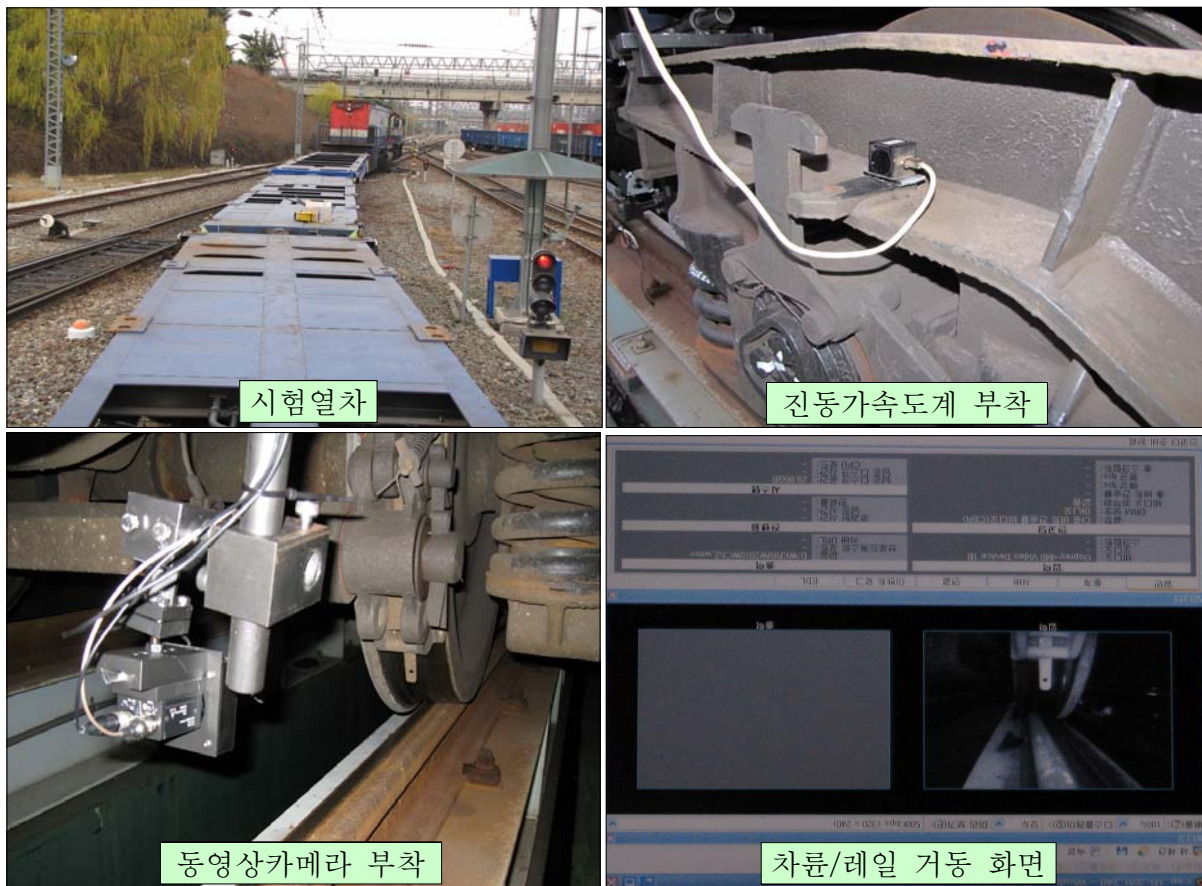
[그림 9] 시험관련 사진

시험결과 사고차량과 8량째 차량을 연결하는 연결기의 회전상태는 [그림 10]에 나타난 바와 같이 사고차량 전부의 연결기가 곡선부에서 회전상태가 원활한 반면에 8량째 차량 후부의 연결기는 회전저항으로 인해 회전상태가 원활하지 않았다.

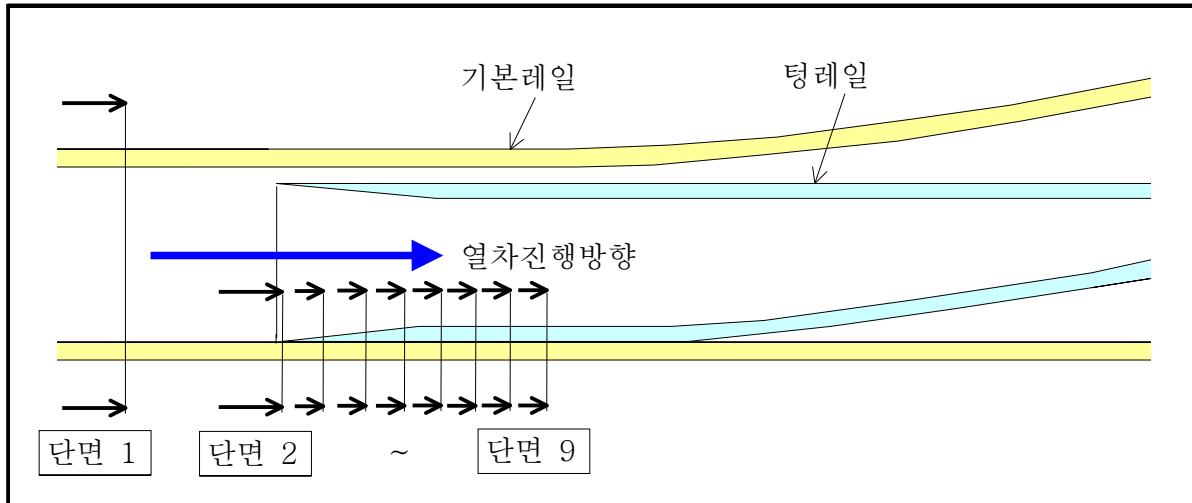
[그림 11] 포인트부 레일단면 위치도

위 [그림 11]에서 단면 1의 텅레일 앞부분의 기본레일 마모상태는 [그림 12]와 같이 좌측레일이 4mm, 우측레일이 2mm로 측정되어 선로정비지침의 레일두부(頭部) 최대마모한계(13mm) 이내였으나 마모형태는 약간 차이가 있는 것으로 확인되었다.

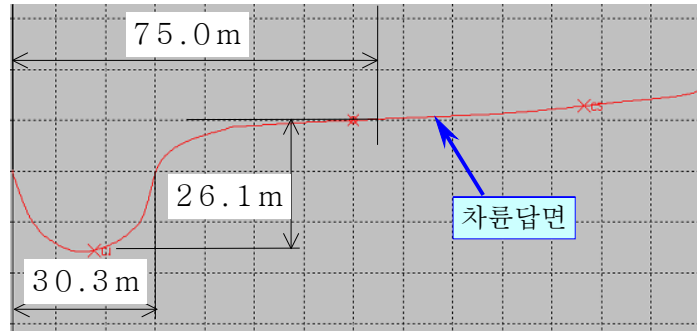
[그림 13] 탈선차륜 단면형상

아래 [그림 13]은 탈선차륜의 단면형상으로서 이 차륜이 제P52B호 포인트부에 진입하여 주행할 때 텅레일 및 기본레일과의 접촉되는 단면형상을 30cm 간격으로 구분하여 [그림 14]와 같이 나타내었다.

위 [그림 14]에서 나타낸 바와 같이 차륜플랜지가 텅레일과 접촉하면서 주행할 때의 접촉각은 약 50°~77° 인 것을 알 수 있다. 차륜플랜지가 텅레일과 최초로 접촉(단면 2)할 때의 접촉각이 약 50°로서 다른 부분보다 접촉각이 작아 상대적으로 탈선계수한계치(9)가 낮다. 이것은 탈선안전도가 낮은 것을 의미하며, 이 부분에서 차륜의 윤증감소(10) 또는 횡압이 증가되면 차륜이 텅레일을 타고오를 가능성이 큰 것을 알 수 있다.

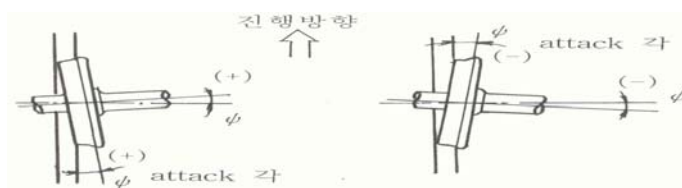
궤도와 차륜의 공격각(attack angle)

연결기 회전저항이 차륜의 횡압 증가에 기여하는 비중은 비록 크지 않지만, 사고 차량이 제P52B호 선로전환기 텅레일 곡선부에 진입할 때 직진방향으로 향할려고 하는 힘에 의해 차륜의 공격각(1)이 커져 횡압이 증가되는 상태에서 이 연결기 회전저항에 의한 횡압이 부가되어 타오르기 탈선에 기여하게 된 것으로 판단한다.

(1) 공격각(Attack angle) : 차륜과 레일이 이루는 각도를 말하며, 아래 왼쪽 그림과 같이 공격각이 +일 경우는 타오르기 탈선이, -일 경우는 미끄러져 오르기 탈선이 발생할 가능성이 크다.
