철도사고 조사보고서

서울교통공사(구 서울메트로)
창동기지(429A/B호 선로전환기 부근)
제4910호 전동열차(401편성, 10량)
열차탈선
2016년 11월 20일(일) 05시 25분 경

항공·철도사고조사위원회

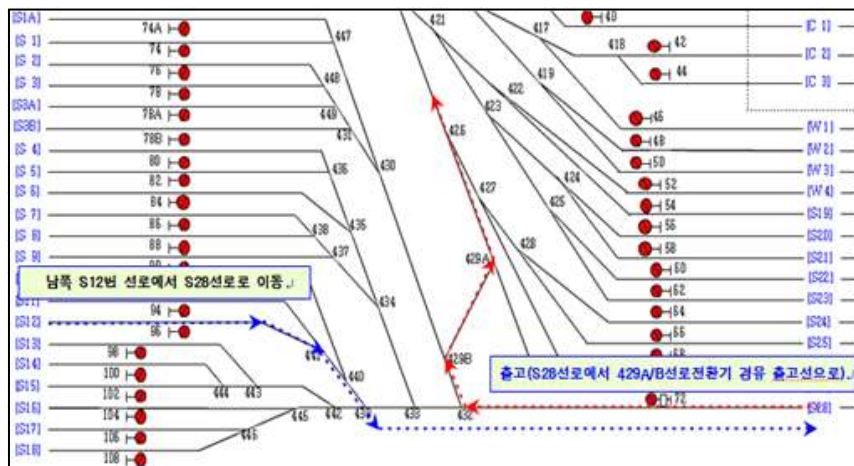
[그림4] 탈선열차의 이동경로

창동기지는 검수선 11, 남부유치선 20, 북부유치선 13, 기타 1 등 총 45개의 유치선로로 구성되어 있으며, 남부 11개 유치선로는 S28선로를 경유하며 S28선로에서 429A/B 선로전환기를 거쳐 본선진출 및 남부 유치선로로 진입한다. [그림4]는 사고열차의 이동경로이다.

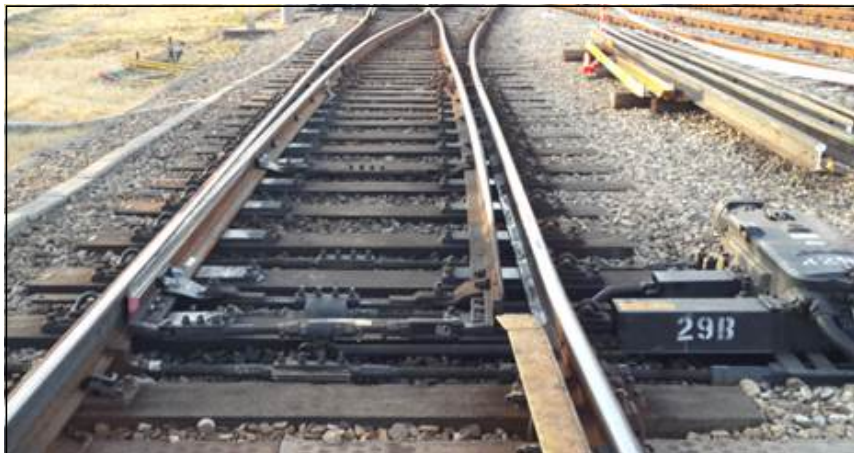
[그림5] 429B호 선로전환기

429B호 선로전환기는 [그림5]와 같이 50kgNS형 분기기를 일부 구조가 개선된 50kgNS I형 분기기이며 분기침목은 목침목의 재질을 갖고 있고 체결장치는 팬드롤 형식이었다.

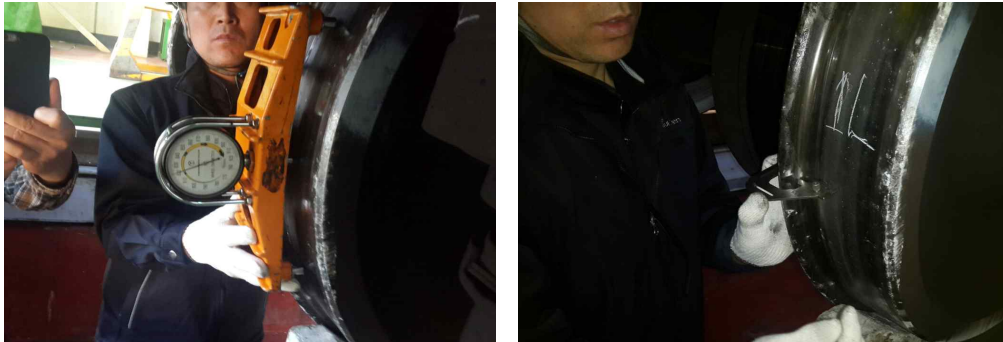
[그림 13] 차륜 직경 및 플랜지 치수 측정

[그림13]과 같이 사고차량의 차륜 직경 및 플랜지 치수를 측정하였으며 그 결과는 [표9]와 같다.

차호	차측 번호	차륜 직경 (삭정 한도 780mm)		플랜지 두께 (34~23mm)		플랜지 높이 (25~35mm)	
		왼쪽 차륜	오른쪽 차륜	왼쪽 차륜	오른쪽 차륜	왼쪽 차륜	오른쪽 차륜
10호(4001)	1	821	821	31	28	26	26
	2	821	821	33	32	26	27
	3	821	821	30	31	26	26
	4	820	820	28	27	26	26

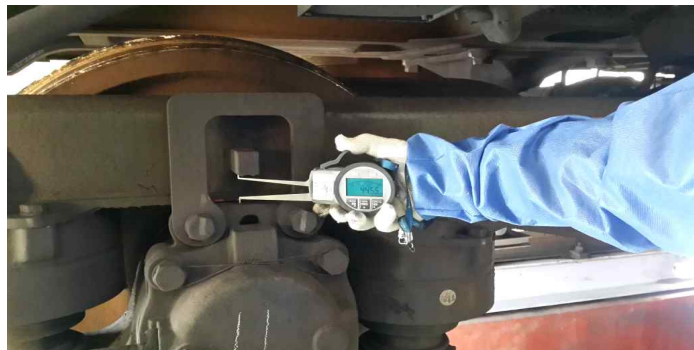
[그림14] 축상고 측정

[그림14]와 같이 차량의 축상고를 측정한 결과는 [표10]과 같다

차호	차종	차측	측상고_좌	측상고_우	대차내 높이차
1호(4901)	TC2	10-1	45.2	44.9	1.5
		10-2	46.4	45.2	
		10-3	41.9	43.5	2.7
		10-4	43.5	44.6	
2호(4801)	M'	9-1	45.4	46.6	1.3
		9-2	45.3	46.3	
		9-3	45	45.6	2.7
		9-4	47	44.3	
3호(4701)	M'	8-1	47.7	46.6	2.5
		8-2	47.2	45.2	
		8-3	43.4	48.5	5.1
		8-4	46.1	45.4	
4호(4601)	T1	7-1	45.4	45	0.5
		7-2	45.2	44.9	
		7-3	44.6	44.7	0.9
		7-4	44.4	45.3	
5호(4501)	T2	6-1	44.2	45.5	1.3
		6-2	45.3	44.9	
		6-3	44.9	45.2	0.4
		6-4	44.8	45.1	
6호(4401)	M'	5-1	45.2	44.7	1.7
		5-2	46.4	45.3	
		5-3	44.8	45.2	1.4
		5-4	44.7	46.1	
7호(4301)	T1	4-1	46.4	44.9	1.5
		4-2	45.4	44.9	
		4-3	44.6	45.8	1.2
		4-4	44.7	44.8	
8호(4201)	M'	3-1	44.8	45.9	1.1
		3-2	45.3	44.8	
		3-3	45.4	45.2	0.7
		3-4	45.5	44.8	
9호(4101)	M'	2-1	46	44.7	1.9
		2-2	46.6	45.8	
		2-3	44.5	46.4	3
		2-4	45.4	43.4	
10(4001)	TC1	1-1	44.6	43.2	1.4
		1-2	43.4	43.8	
		1-3	43.4	47.2	3.8
		1-4	44.9	45.8

사고차량의 1차 스프링 강성을 측정한 결과 [그림14]와 수직하중 1,722kgf 일 때의 스프링 강성을 계산한 [표11]에서 알 수 있듯이 모든 스프링이 설계

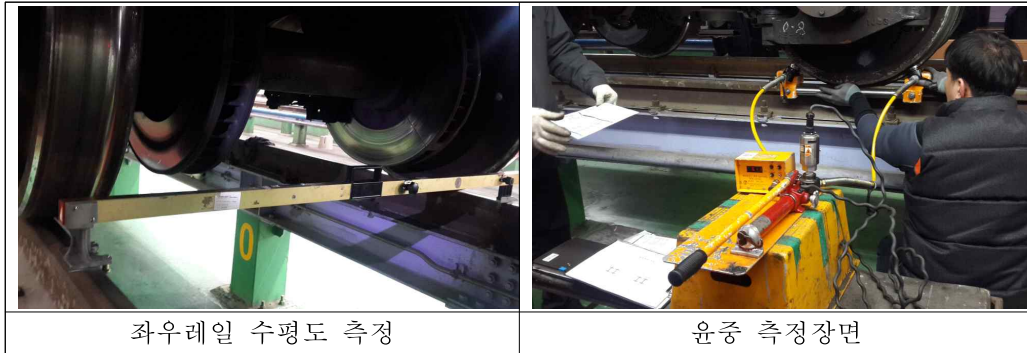
[그림16] 윤중 측정 장면

사고차량(10호차) 및 사고차량과 동일한 형식의 차량(TC)인 1호차의 윤중을 측정하였다. 10호차는 사고 이후 1차 스프링을 신품으로 교체하였고 축상고를 조정(±45mm)한 상태였고, 1호차는 사고 이후 수선을 하지 않은 상태였다. 윤중측정은 [그림16]과 같이 지축기지 검수고 내에서 좌우 레일의 수평도가 0인 지점에서 측정하였다.

10호차의 윤중 측정결과는 [표14]와 같으며 최대 좌우 윤중비는 약 ±9%로 나타났습니다. 1호차의 윤중 측정결과는 [표15]와 같고 최대 좌우 윤중비는 약 ±7%로 나타났습니다.

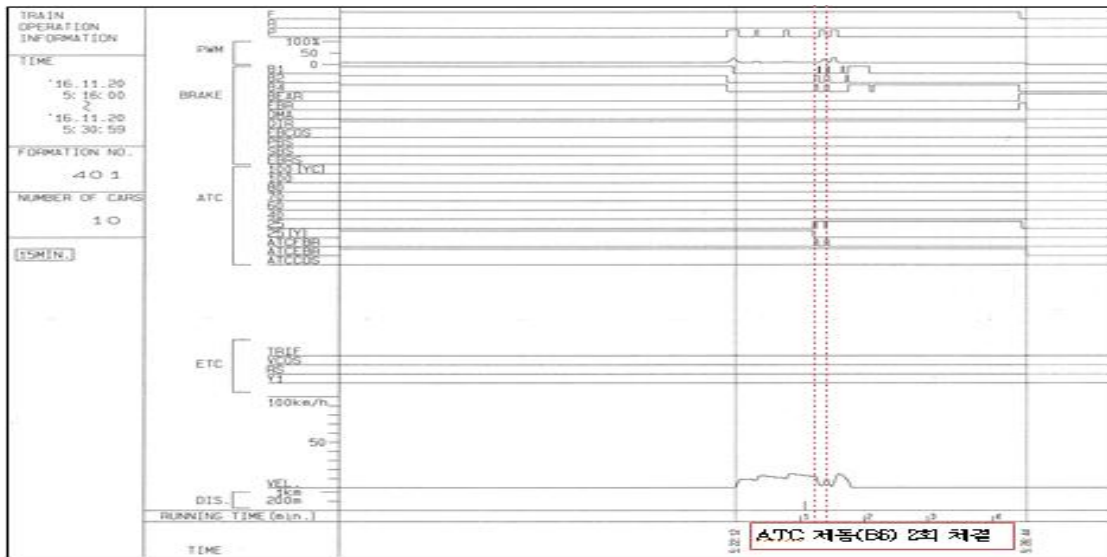
[그림17] 사고열차 운행기록 그래프

사고열차는 [그림17]과 [표16]에 의하면 5시23분경 출발하여 15km/h이하로 운행 중 5:24:15경 1차 ATC제동 후 완해되어 운행하였으며, 5:24:25경 2차로 ATC제동 후 완해되어 운행 중 5:24:35경 차량의 AIR Spring Puncture 정보 발생으로 5:24:50경 기관사가 제동을 체결하여 정차하였다.

기록시간 (현차시간)	보정시간 (기록+50초)	속도 (km/h)	내용	4901호 (운전실)	4001호 (탈선차량)	비고
05:22:10	05:23:00	0→2	열차출발	역행4(27%)		
05:22:15	05:23:05	7~9	타행			
05:22:30	05:23:20	8~9	역행	역행(13%)		
05:22:33	05:23:23	11~13	타행			
05:22:57	05:23:47	10~12	역행	역행(13%)		
05:23:01	05:23:51	10~15	타행			
05:23:25	05:24:15	12→4	제동	6step ⁵⁾		ATC 1차 제동
05:23:30	05:24:20	2~5	역행	역행(13~23%)		
05:23:35	05:24:25	8→6	제동	6step		ATC 2차 제동
05:23:40	05:24:30	2~12	역행	역행(13~28%)		탈선 추정
05:23:45	05:24:35	10	역행	역행(28%)	AS Puncture	공기스프링 펑크
05:23:47	05:24:37	15→10	타행			
05:23:55	05:24:45	10	제동	수동(2step)		
05:23:57	05:24:47	7	제동	수동(5step)		
05:24:00	05:24:50	0	열차정차

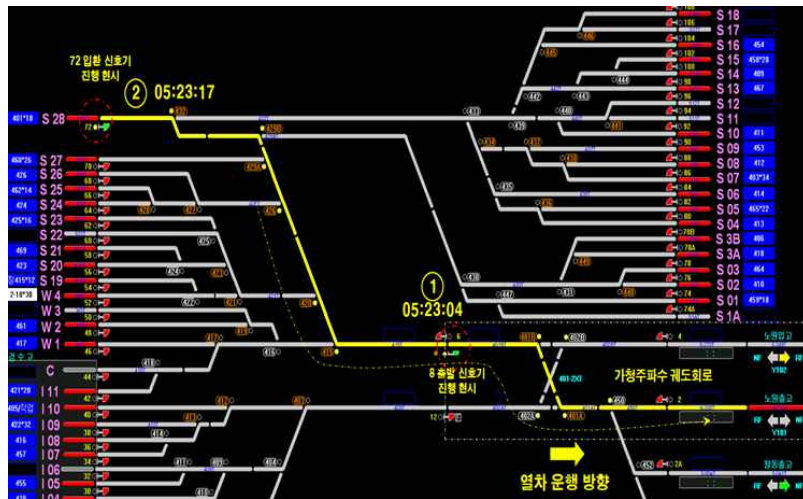
[그림18] 사고열차 출발을 위한 진로설정

[그림18]과 같이 사고열차를 출고시키기 위해 신호취급자가 5시 22분 13초경 본선구간 8번 출발신호기 진로를 설정하여 5시 23분 4초경 진행신호를 출력하였고, 5시 23분 9초경에 기지구내 72번 입환신호기 진로를 설정하여 5시 23분 17초경에 진행신호를 정상 출력하였다.

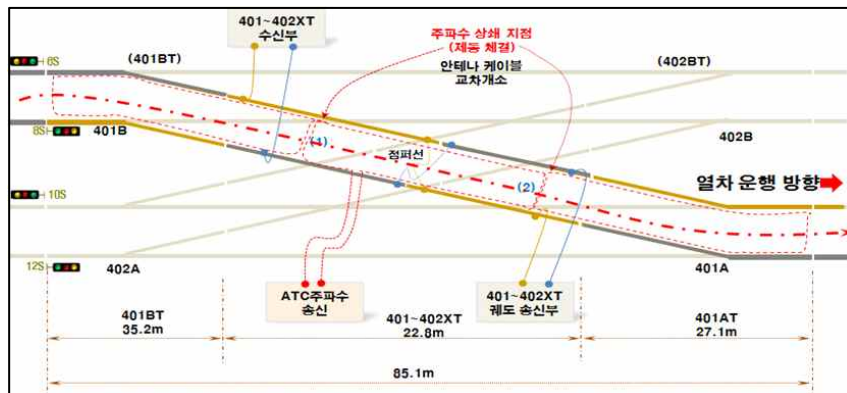
[그림24] 궤도(열차검지)회로 및 ATC 주파수 전송 회로

[그림24]는 분기부에 열차 위치검지를 위한 가청주파수 궤도회로(401~402XT)와 ATC 주파수 송신안테나가 독립적으로 설치된 상태이다. ATC 주파수 송신 안테나는 창동기지 신호시설물을 최초 구축할 때 [그림2-7-3]의 (1), (2)부분에서 발생하는 자속이 상쇄되도록 서로 교차되도록 설치하였다.
