철도사고 조사 중간보고서

영동선(봉성역→봉화역 사이, 영주 기점 20.405km)

제3398화물열차(전기 8092호 + 화차 17량)

열차탈선

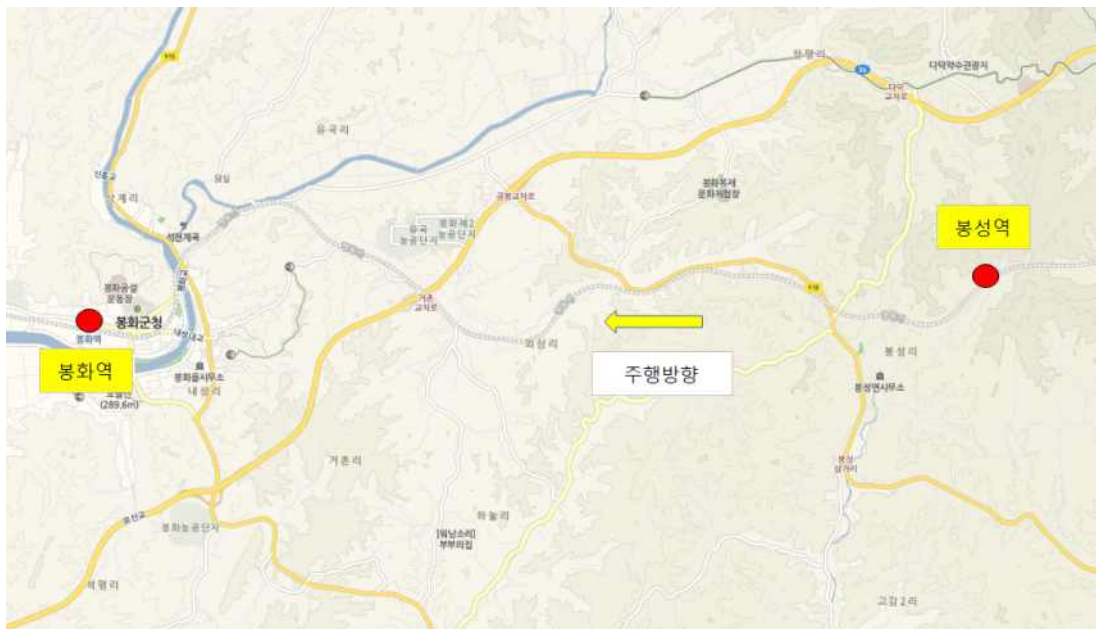
[그림 1] 사고현장 개요

2019년 3월 14일 16:48에 철암역을 출발하여 영주역으로 운행 중이던 제 3398호 화물열차(이하 ‘사고열차’ 라 한다.)가 사고 구간을 58km/h 속도로 운행 중 기관사가 후부 먼지를 발견하고 18:39분경 정차하여 확인하니 탈선 화차(976243호, 이하 ‘탈선화차’ 라 한다.)의 뒷 대차가 진행 방향 좌측으로 탈선되었고, 좌측 세 번째 차축이 절손되어 있었다.

이 사고로 인명 피해는 발생하지 않았으나, 탈선화차의 차축이 절손되고 대차 부품 일부와 선로시설의 PCT침목, 체결구 등이 파손되는 피해가 발생하였다.

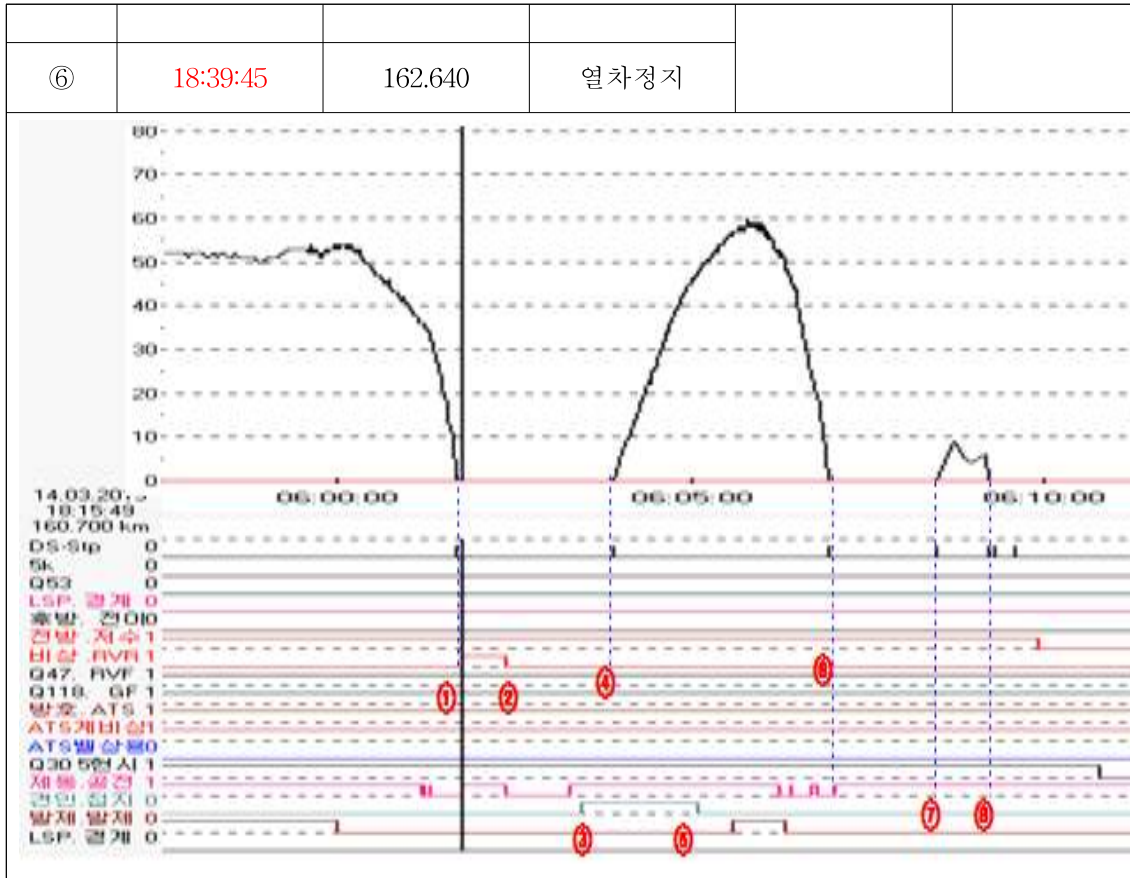
[표 1] 사고열차의 운행기록 정보

사고열차의 운행기록을 분석해 본 결과 [표 1]과 같이 18:30:39경(①) 약 54km/h 속도로 운행 중 열차가 탈선한 것으로 추정되며 18:39:45경(⑥) 탈선 후 약 2,905m를 진행하다 최종 정차하였다.

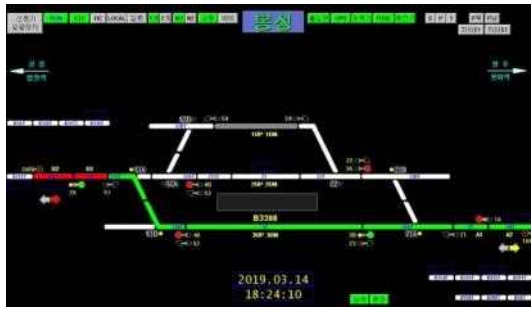
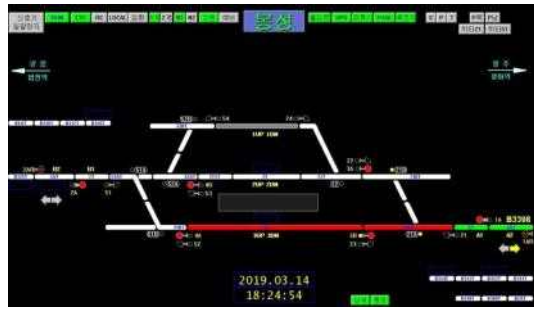
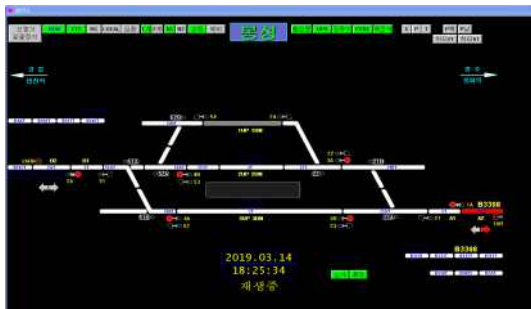
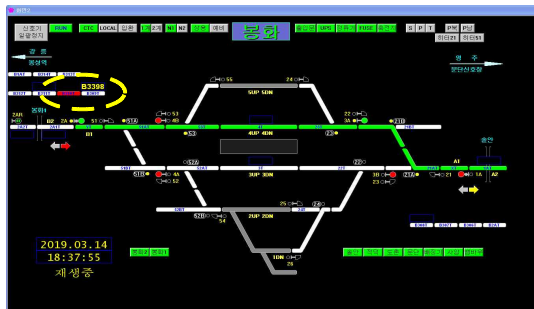
[그림 11] 봉성역-봉화역간 사고열차 운행 전자연동장치 기록상황

전자연동장치의 기록에는 [그림 11] ①②③④와 같이 사고열차가 봉성역 상장내 신호기를 진입하여 봉성역 하1선(3번선)을 통과한 후 사고 지점에 정차할 때 까지 신호와 진로는 양호한 상태였으며,

사고열차가 310T 구간에서 탈선한 이후 운영을 계속하면서 탈선된 바퀴에 의해 레일본드선 12조, 임피던스 본드 잠바선 3개소를 훼손하는 피해가 있었다.

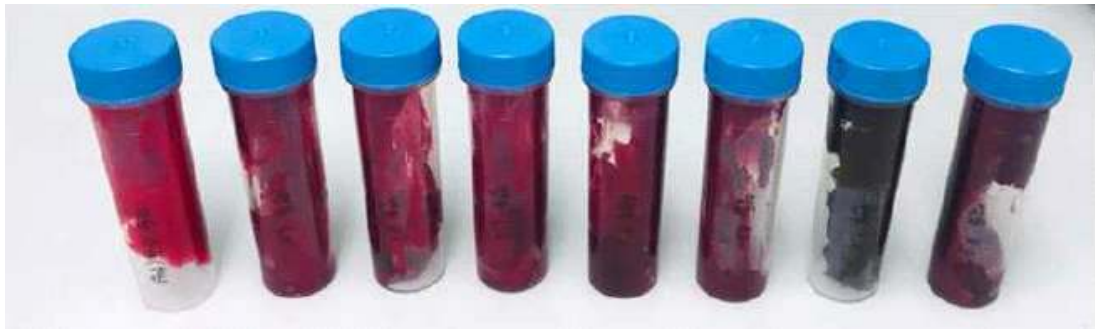
[그림 15] 탈선 화차의 차축 베어링에서 채취한 그리스

사고 당시에 파손된 차축 베어링 이외의 차량에 남아 있는 차축 베어링에서 그리스를 채취하여 분석함으로써 사고화차의 차축에 베어링을 설치할 당시 또는 운행 중에 이물질이 유입되었는지 여부를 간접적으로 확인하였다. ([그림 15])

신품 그리스와 파손된 차축 베어링에서 채취한 7종(1L, 1R, 2L, 2R, 3R, 4L, 4R) 그리스 시료의 구조 분석을 위해 적외선 분광기를 사용하였다. 구조 분석의 결과 [그림 16]와 같이 적외선 분광기 스펙트럼의 주요 피크가 일치하기 때문에 신품과 차축 베어링에서 채취한 그리스는 동일 제품일 것으로 분석된다. 4L시료에서는 수분이 검출 되었으므로 피크의 차이가 발생(그림 상의 붉은 사각형 위치, $1600, 3400\text{cm}^{-1}$)하였다.

유도결합 플라즈마 분광기의 성분 분석 결과, 신품에서는 철 성분이 검출되지 않았으나 나머지 7종에서는 모두 철 성분이 검출되었다. 이는 탈선 충격이나 차축 베어링에 결함이 있는 상태에서 차량이 주행하여 차축 베어링 구성 부품들이 마모되어 그리스에 철 성분이 섞인 것으로 추정된다.
