철도사고조사보고서

열차충돌(추돌)

2020년 6월 11일(목) 10시 43분경

서울 4호선 상계역 구내 전동열차 충돌사고

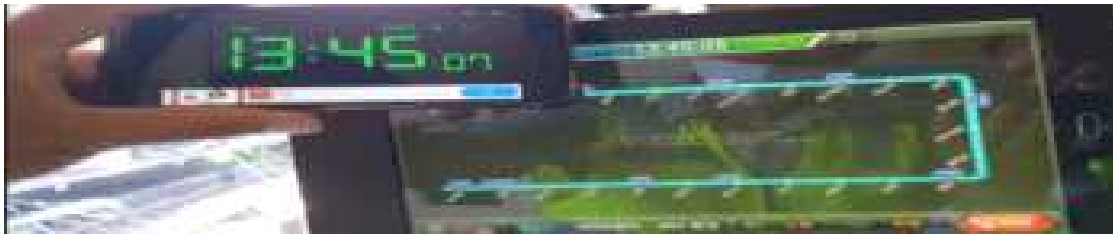
[그림6] 표준시간 대비

사고열차(461편성)의 시간이 [그림6]과 같이 표준시간 대비 1초 늦어 보정하였다.

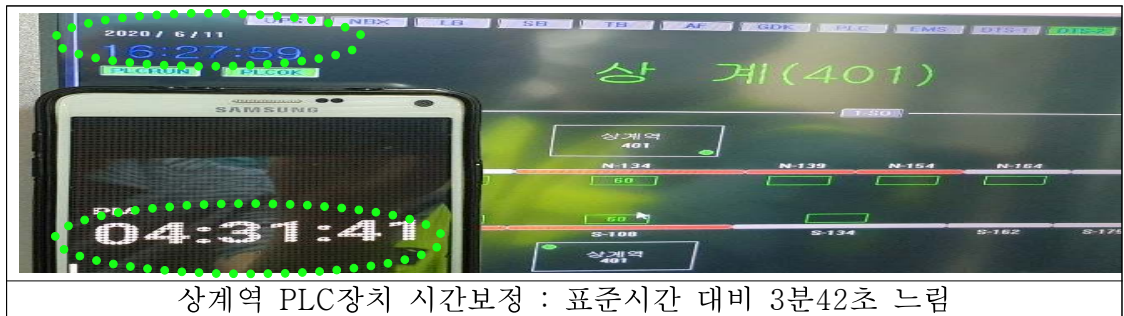
[그림11] 상계역 PLC 장치 표준시간 비교

상계역 궤도회로장치의 동작을 기록한 상계역 PLC 장치는 [그림11]과 같이 표준시간 보다 3분 42초 느리게 기록하는 것으로 나타나 표준시간으로 보정하였다.

상계역 PLC장치 시간보정 : 표준시간 대비 3분42초 느림

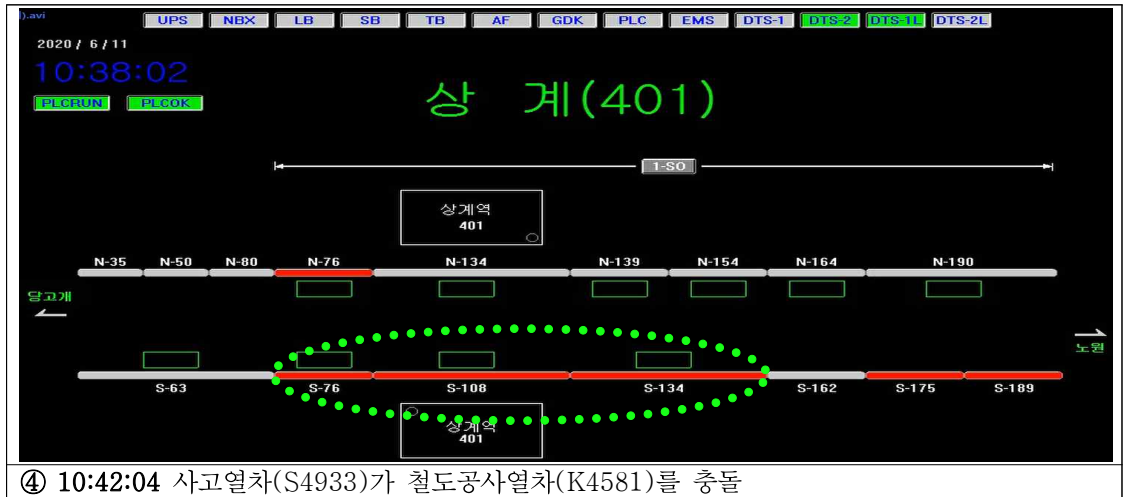
[그림12] 당고개역~상계역 간 철도공사열차 및 사고열차 운행기록

상계역 PLC장치 10:38:49~10:41:44까지 기록에는 [그림12] ①~④에 보이는 것과 같이 사고열차와 철도공사열차는 당고개역을 출발하여 상계역으로 운행하면서 진로는 양호한 상태였다.

③ 10:40:27 사고열차(S4933) S-76 궤도회로 점유(상계역 전방 진입)

철도공사열차(K4581) 선행열차로 정차 중
