ARAIB/ R 07-07

한국철도공사 경원선 의정부~동두천간 단전사고('06.12.27)

# 철도사고 조사보고서

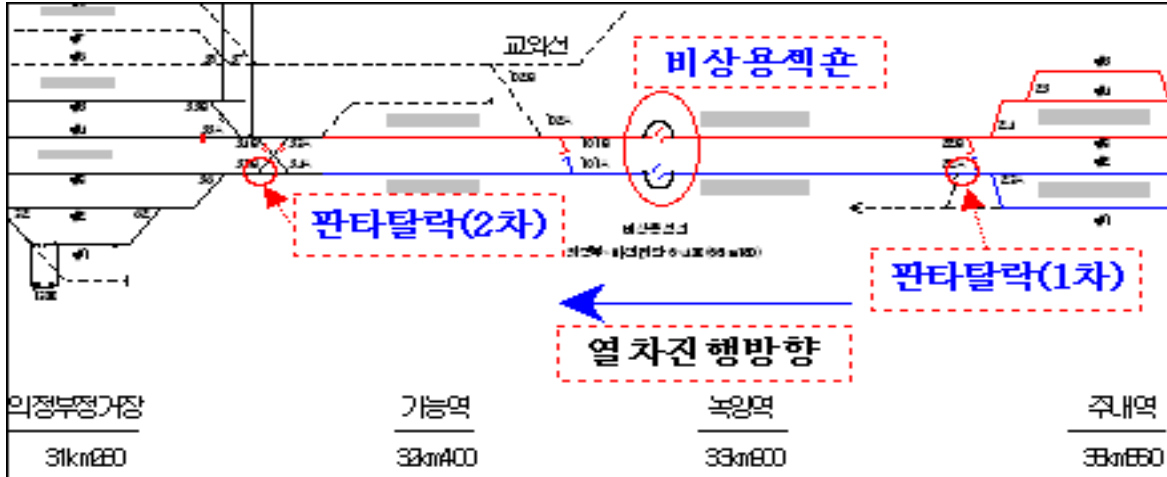
[그림3] 팬터그래프 탈락현장 약도 (1차탈락, 2차탈락)

사고가 발생되자 공단(수도권지역본부) 관계자 및 전차선 시공사에게 연락이 취해졌다. 공단관계자와 전차선시공사 현장대리인은 사고지점을 찾기 위해 전차선 순회 점검 중 주내~녹양 간에서 팬터그래프를 수거했다는 무전연락을 듣고 주내현장으로 달려가 전철주 48호의 상하 건널선 곡선당김금구가 변형된 것을 발견했다.(15:45경)
