ARAIB/R-09-01

서울특별시도시철도공사 7호선 온수역 전동열차 탈선('08.08.14.)

철도사고조사보고서

항공 · 철도사고조사위원회

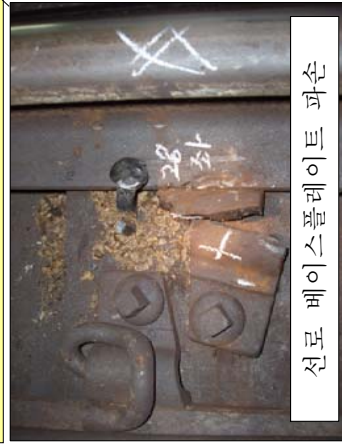
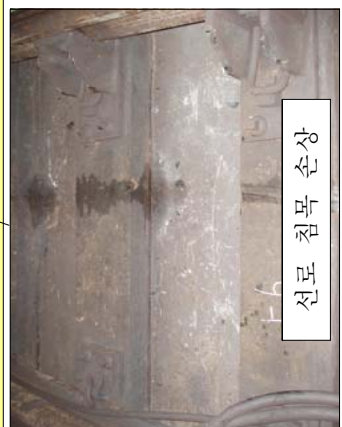
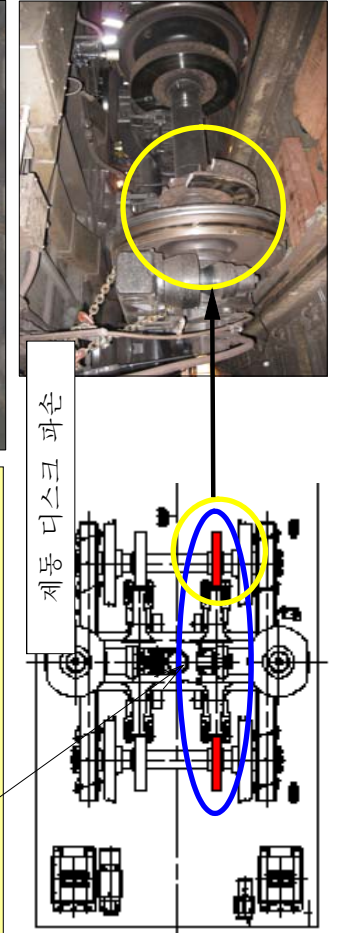
그림 3. 운수역 탈선 현장 상황도

- 선두차(7160호) 후부 대차 및 두 번째 차량(7260호) 전·후부 대차가 진행방향 선로 좌측으로 탈선 정차되었다.
- 차량이 진행방향 좌측의 텅레일(2)을 긁으면서 올라 탄 흔적이 발견되었다.
- 차량이 궤도를 이탈하면서 선로의 베이스플레이트, 침목 등을 손상시켰다.
- 선두차 후부 대차 5위 및 7위의 제동 디스크가 탈선 충격에 의해 그림 2와 같이 파손되었다.

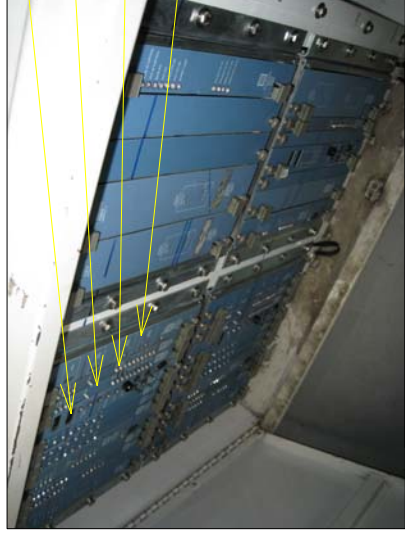
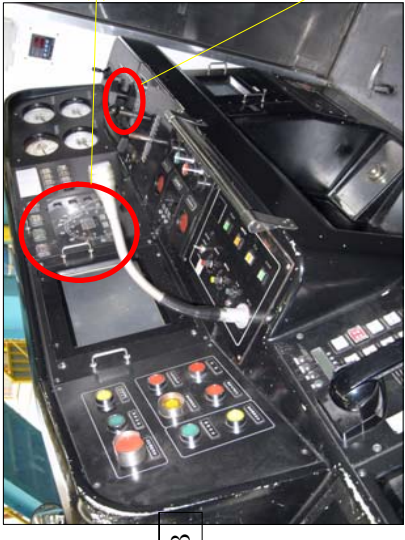
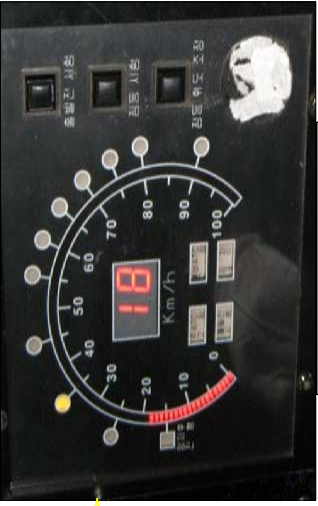
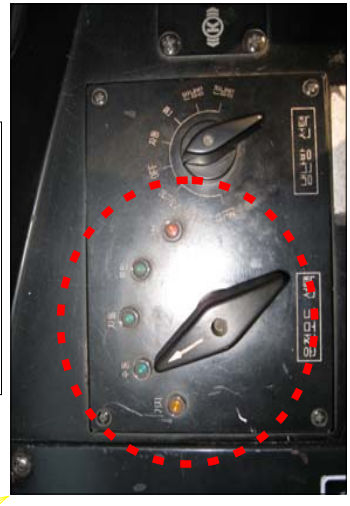
- 주CPU PCB
- 디코더 PCB(FH)
- 디코더 PCB(FL)
- 이중필터복조기 PCB

사고열차 주행시험에서 확인된 바와 같이, 출고선부터 은수역까지 전구간이 저속의 4550Hz(FL) 신호구간으로서 4550Hz를 담당하는 디코더 PCB(FL) 결함으로 인해 지상신호를 수신하지 못하여 본선 운행모드로 자동 전환이 안되었고, 또한 정지신호 구간에서도 열차를 자동으로 정지시키지 못하였다.

차상 신호시스템의 경우, 주 ATC 장치의 결함(디코더 PCB내의 콘덴서 제거)이 정지신호 구간에서 열차를 자동으로 정지시키고 못하고 열차가 탈선에 이르게 한 요인을 제공한 것으로 분석되었다.
