# 항공기사고 조사보고서

비행 중 엔진 정지로 불시착

DA-40NG, HL1251

2017. 12. 3.

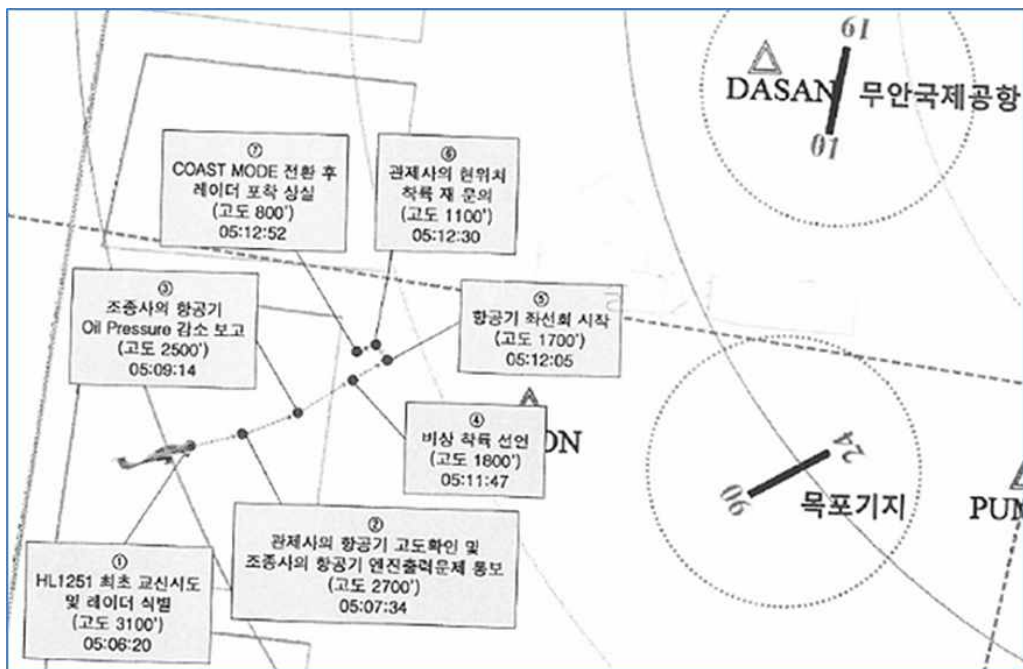
[그림 1] HL1251의 비상착륙 경로(레이더 항적)

14:12:52경 HL1251은 고도가 800피트로 낮아져 광주접근관제소와 교신이 두절되었고, 광주접근관소의 레이더에는 더 이상 포착되지 않았다. HL1251의 비상착륙 경로는 [그림 1]과 같다.

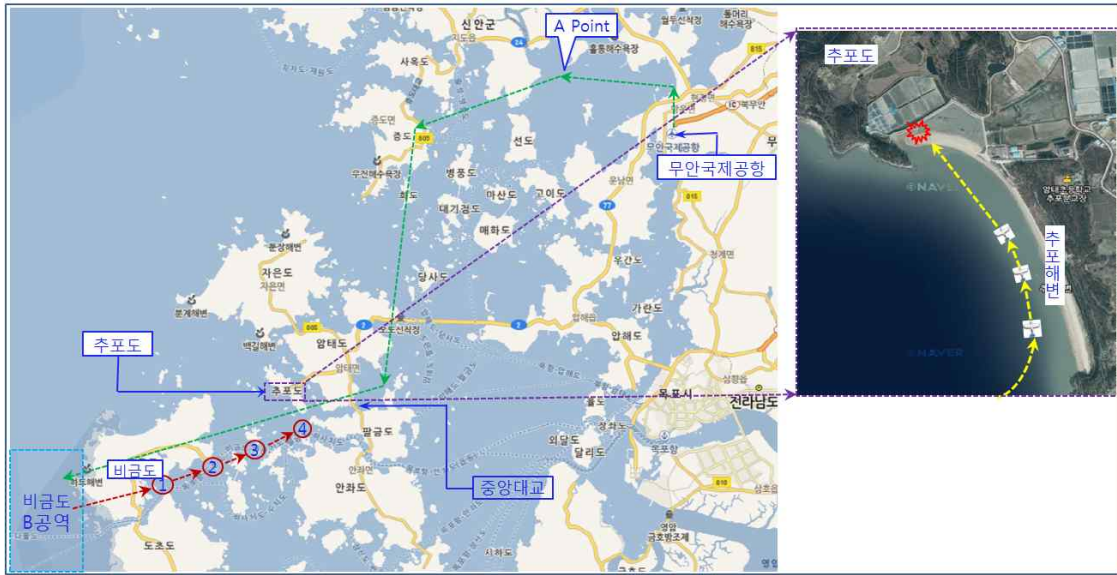
[그림 2] HL1251의 비행경로(진술서 및 레이더 항적 참고)

바닷물 위에서 튀며 나아가던 중 교관조종사는 방파제를 발견하고 정면으로 부딪치지 않기 위해 항공기 기수를 왼쪽으로 틀었으나, 추포해수욕장 북쪽 방파제와 부딪치면서 기체는 우측으로 90도 정도 회전하고 정지되었다. 이후 엔진 정지 절차를 수행하고 항공기에서 이탈하였다고 하였다. HL1251의 전체적인 비행경로는 [그림 2]와 같다.
