# 항공기준사고 조사보고서

착륙 중 꼬리회전날개가 급유차 상단을 충격

S76C+, HL9661

2020. 4. 25.

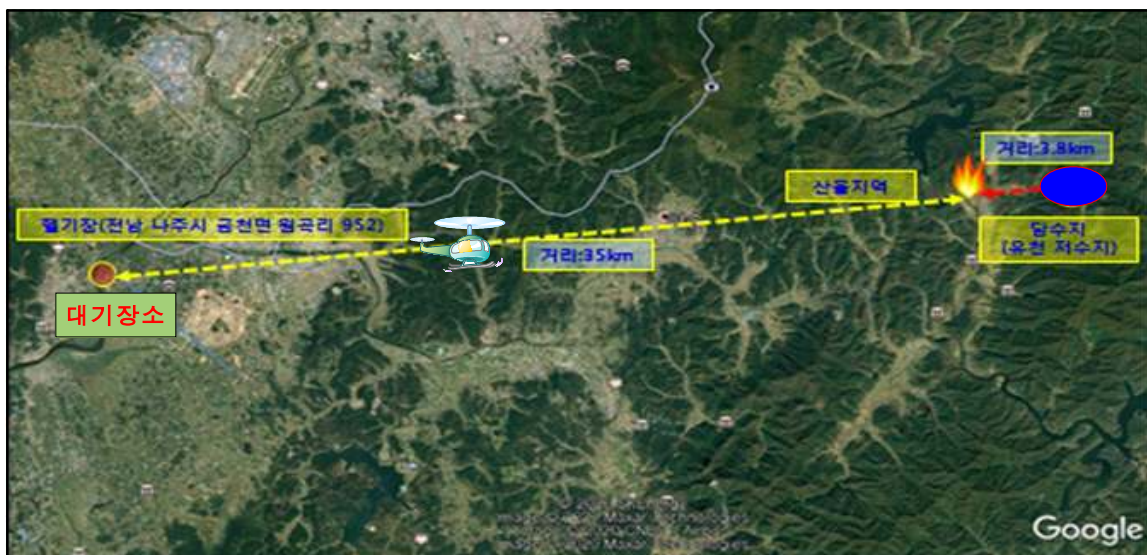
[그림 1] HL9661의 산불진화 비행항적

HL9661이 12:25경 산불현장<sup>4)</sup>에 도착하여 약 7~8회의 산불진화 작업을 실시한 후, 13:25경 기장과 부기장은 연료 재보급이 필요하다고 판단하여 영산강 둔치 헬기장으로 이동하였다. 통상적으로 북쪽방향으로 접근하였으나 당일에는 풍향지시기(wind sock)와 항공기 계기상의 풍향을 확인하니 210° 방향의 바람이 강하게 불고 있어서 평소와 달리 남쪽방향으로 접근하였다. 당시 항공기 계기 상에 나타난 바람은 순간최대풍속이 35~45kts의 바람이 불고 있었다.

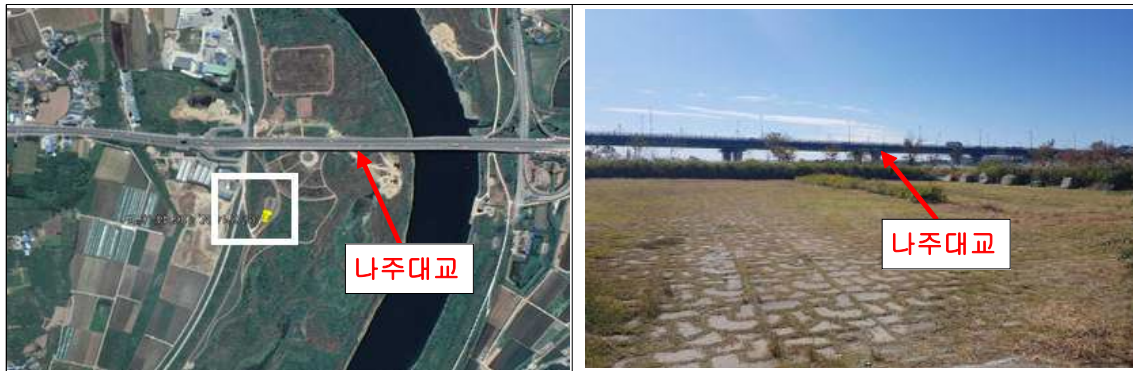
[그림 2] 헬기장 위성사진 및 현장 사진

기장은 13:43경 헬기장에 접근하여 착륙 중 급유차와의 안전거리가 확보되었다고 판단하고, 정비사와 급유차 운전사가 지면에 닿은 물주머니를 잡는 것을 후방 거울로 확인하고 착륙을 시도하던 중 순간적으로 뒤로 밀리면서 급유차 상단에 꼬리 회전날개가 충격되면서 불시착 하였다.

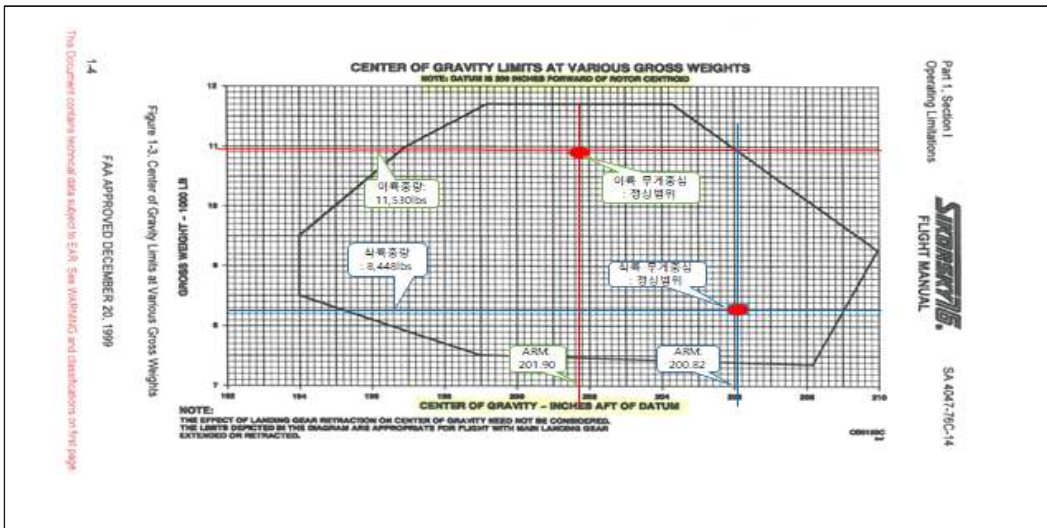
[그림 5] 중량과 평형 도형

[표 6]에서 보는 바와 같이 이륙 시의 암(ARM)의 길이는 201.90inch로 계산되었고, [그림 5]의 중량과 평형 차트 내 도형(diagram) 안에 위치하고 있으므로 무게중심은 정상범위에 있다고 할 수 있다.

또한 착륙 시의 암(ARM)도 [표 6]에 보는 바와 같이 206.04inch로 계산되어, 중량과 평형 차트의 도형 내에 위치하게 되어 무게중심이 정상범위 내에 있다고 할 수 있다.

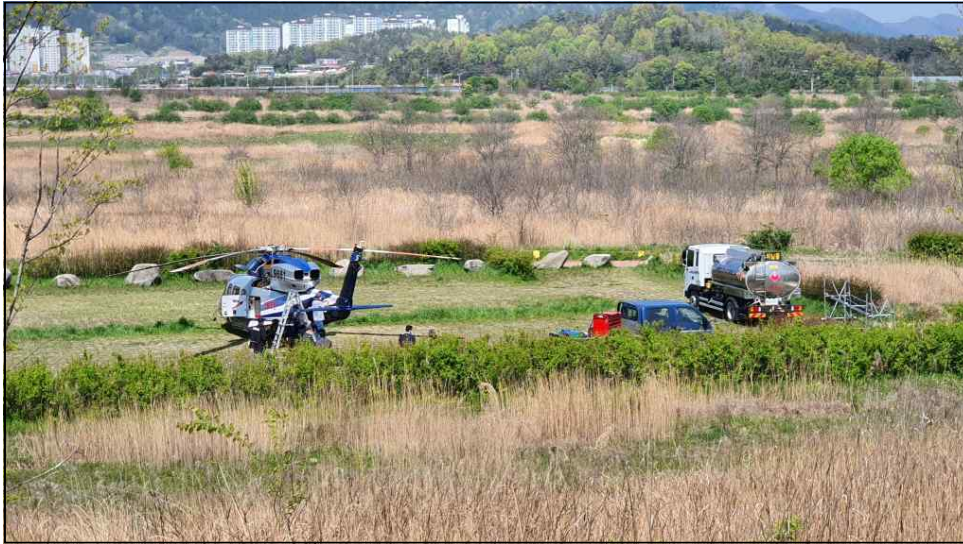
[그림 6] 헬기장 전경 사진

[그림 6]에서 보는 헬기장의 규격은 가로 30m, 세로 30m 이었으며, 헬기장의 주변은 항공안전보안을 위하여 철망이 설치되어 있었다.

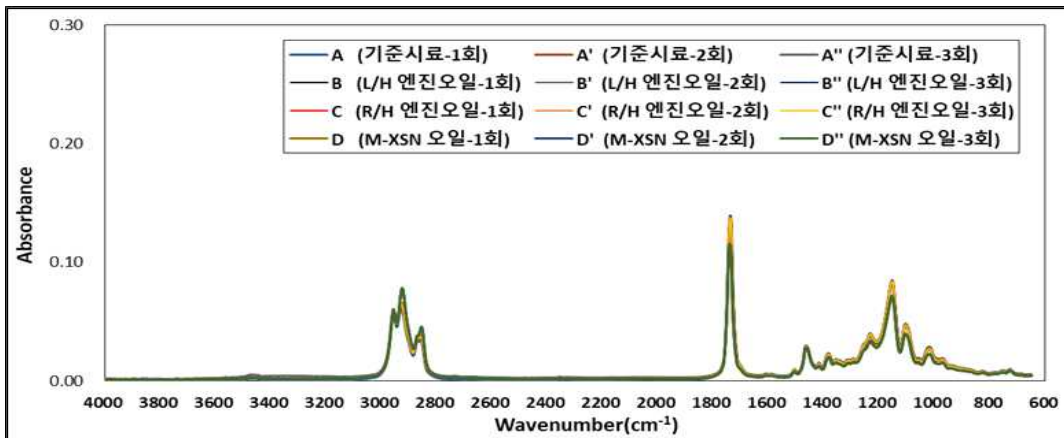
[그림 11] 오일 시료 4종의 적외선분광기(FT-IR) 분석 결과

유기물 성분분석을 위해 적외선 분광기(FT-IR)를 이용해 기준시료(A)와 채취한 오일시료(B,C,D)를 상대 비교한 결과 [그림 11]과 같이 스펙트럼의 모든 피크가 일치하는 동일한 구조로 확인되었다.

오일에 대한 불순물 및 유기물 성분 분석 결과, 좌우측 엔진 및 주기어박스 오일이 비정상적인 오염이나 변질된 증거는 발견되지 않았다.

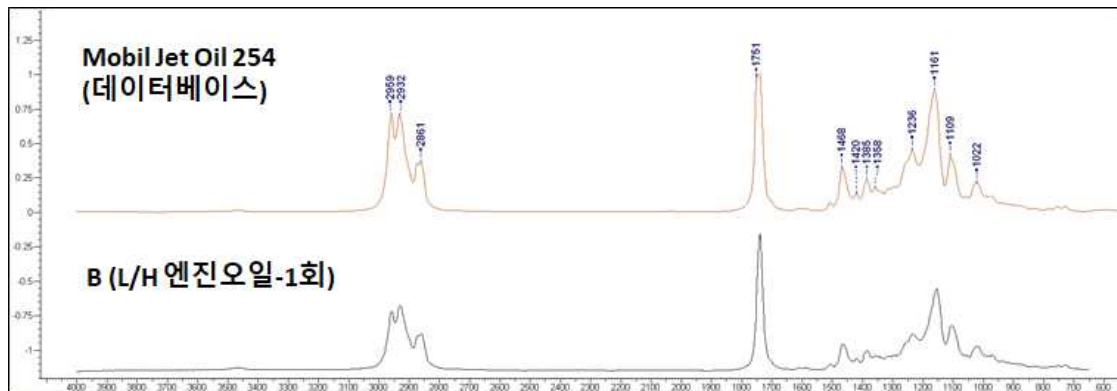
[그림 12] (B)L/H 엔진오일의 데이터베이스 비교 결과

시료 4종(A, B, C, D)이 동일 성분으로 확인되어 좌측 엔진오일(B)의 분석 결과를 적외선분광기의 라이브러리(library)<sup>35)</sup>에서 검색하였다. 그 결과는 [그림 12]와 같이 데이터베이스의 Mobil Jet Oil 254와 유사한 스펙트럼을 나타내는 것으로 확인되었다.

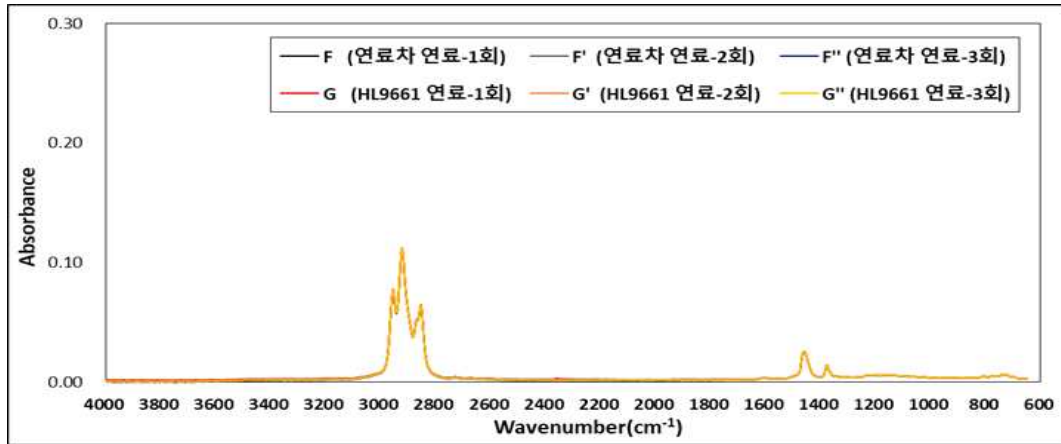
[그림 13] 연료 시료 2종의 적외선분광기(FT-IR) 분석 결과

유기물 성분분석을 위해 적외선 분광기(FT-IR)를 이용하여 분석한 결과, [그림 13]과 같이 2개의 시료를 상대로 비교한 스펙트럼의 모든 피크가 일치하는 동일한 구조로 확인되었다.

연료에 대한 불순물 및 유기물 성분 분석 결과, 연료가 오염되거나 변질되었다는 증거는 발견되지 않았다.

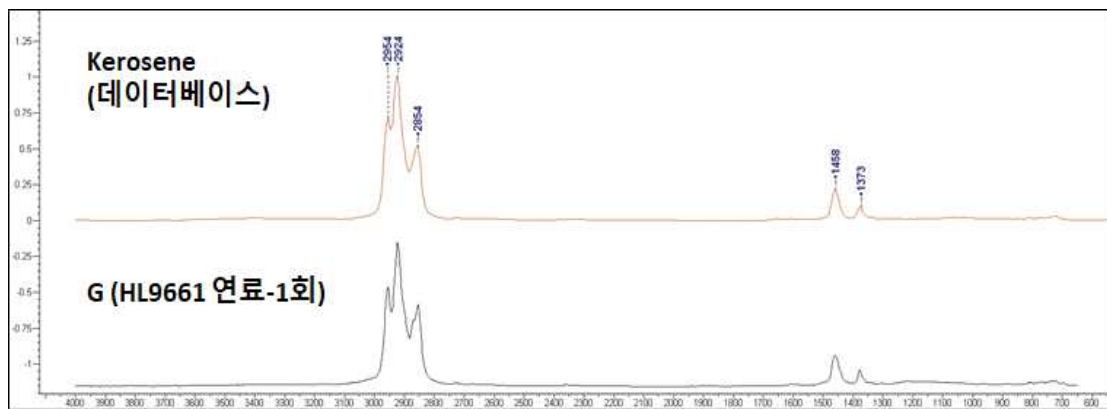
[그림 14] 연료(G)의 데이터베이스 비교 결과

두 시료(F, G)가 동일 성분으로 확인되어 HL9661에서 채취한 연료 시료(G)의 분석 결과를 적외선분광기의 라이브러리(library)에서 검색하였다. 그 결과는 [그림 14]와 같이 데이터베이스의 케로센(kerosene)과 유사한 스펙트럼을 나타내는 것으로 확인되었다.

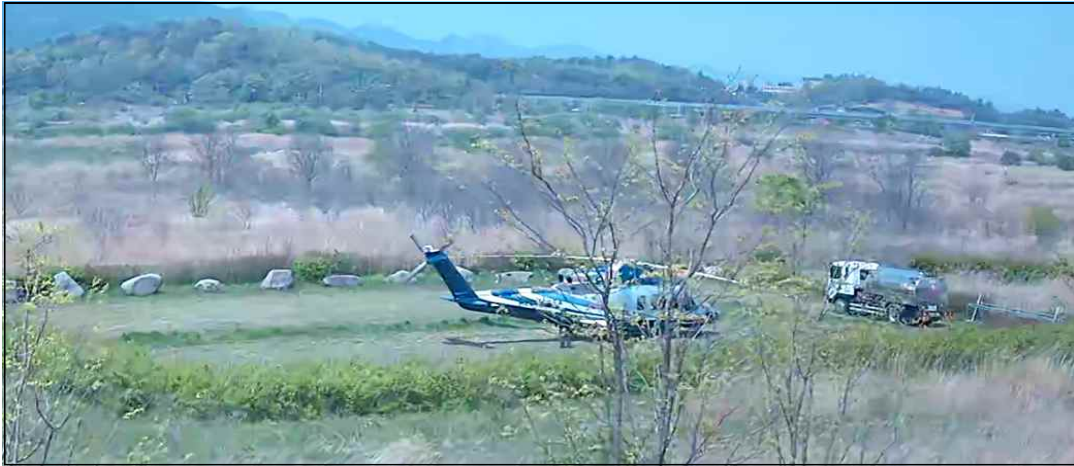
[그림 19] HL9661 시동 전 주기 상태 사진

[그림 19]는 항공기 시동 전 주기된 모습이다.
