초경량비행장치사고 조사보고서

이륙직후 전방 장애물 충돌
경주패러글라이딩체험장
초경량비행장치(텐덤패러글라이더)
경주시 건천읍 벽도산 활공장
2020. 5. 26.

항공·철도사고조사위원회. 이륙 직후 전방 장애물 충돌, 경주패러글라이딩체험장, 초경량비행장치(텐덤패러글라이더), 경주시 건천읍 벽도산 활공장, 2020. 5. 26., 초경량비행장치사고 조사보고서 ARAIB/UAR2004, 대한민국 세종특별자치시

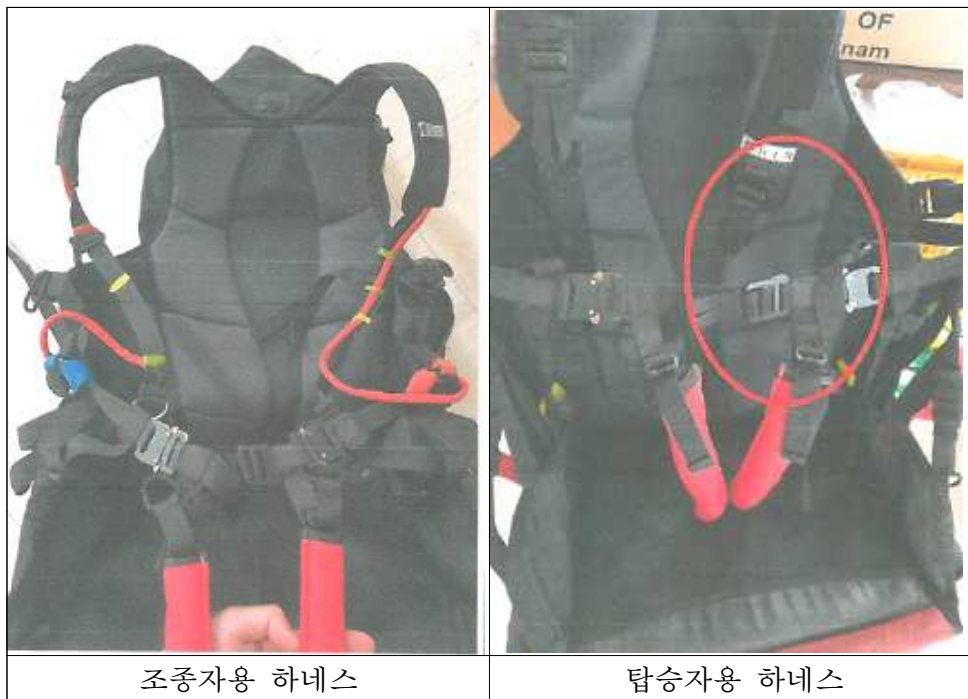
[그림 3] 하네스

조종자 및 탑승자가 사용한 하네스는 [그림3]과 같으며 제원은 아래와 같다.

- 제작사: 대한민국 진글라이더사(Gin gliders)
- 모델명: 퓨즈 패신저(Gin gliders Fuse passenger)
- 일련번호: 0319-VFP0765
- 자체중량: 3.1kg
- 제작일자: 2019. 3.

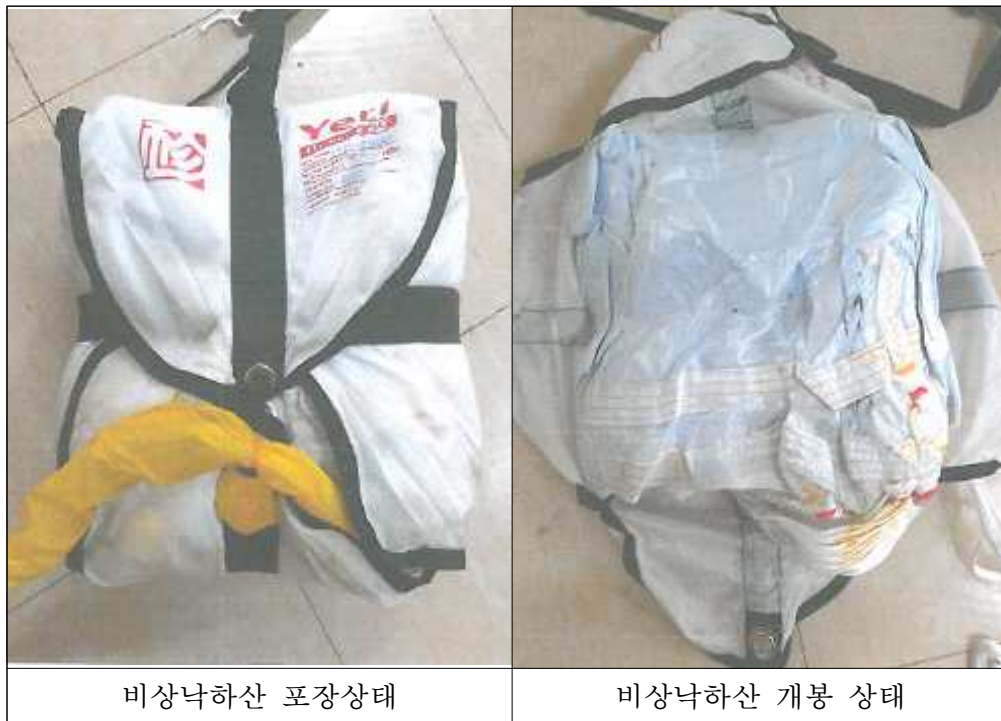
[그림 4] 비상낙하산

조종자 및 탑승자가 사용한 비상낙하산은 [그림4]와 같으며 제원은 아래와 같다.

- 제작사: 대한민국 진글라이더사(Gin gliders)
- 모델명: 예티(Ginglider Yeti)
- 일련번호: KM22-LM02921
- 자체중량: 2.6kg
- 제작일자: 2019. 5.

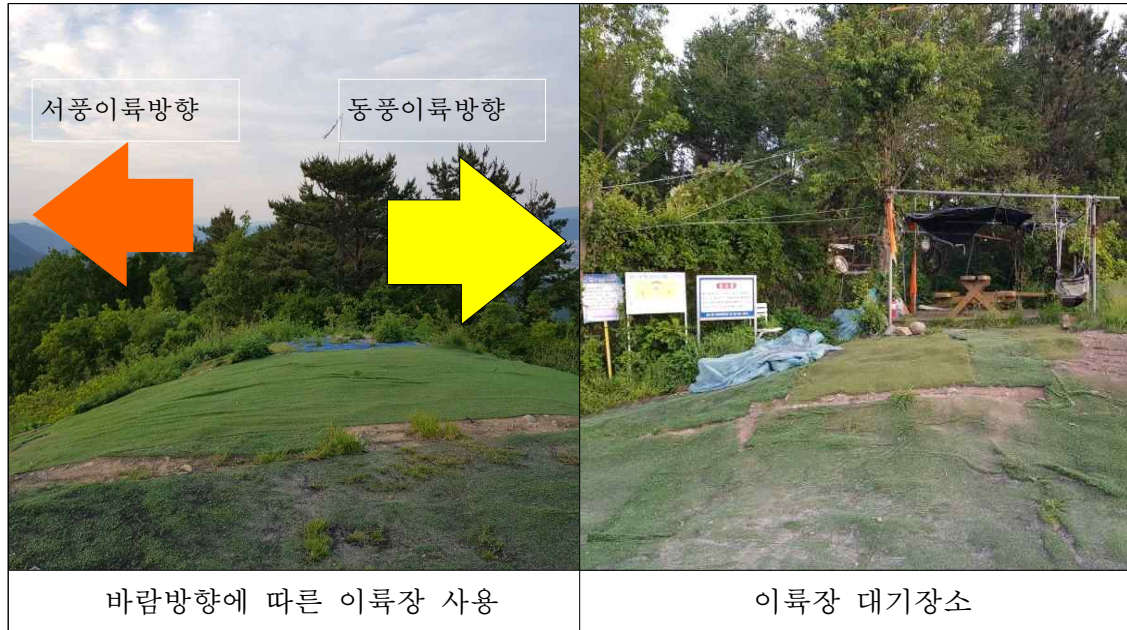
[그림 8] 벽도산 이륙장

패러글라이딩을 하는 조종자들은 [그림 8]과 같이 능선의 좌우를 풍향에 따라 이용하고 있었고, 접근 도로와 가까이에 장비와 여유인력이 대기할 장소가 있었다. 대기장소에는 야외 테이블이 설치되어 있었다.
