초경량비행장치 사고조사 보고서

비행 중 바위에 충돌 후 추락

초경량비행장치(패러글라이더)

2017. 6. 17.

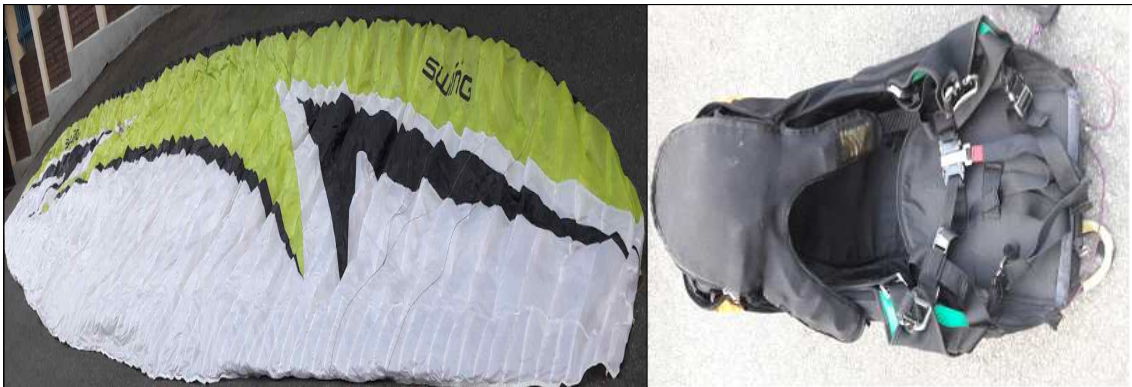
[그림 2] 조종자가 사용한 캐노피와 하네스

- 모델명 : NOYS
- 일련번호 : Ny-8-626-28926
- 자체중량 : 5.0kg
- 비행가능중량 : 80-102kg
- 날개면적 : 21.6m²
- 날개중횡비 : 5.7

캐노피⁴⁾는 2016년 3월에 독일의 SWING사에서 제작되었으며, 하네스 1개를 장착할 수 있도록 설계되었다.

이 캐노피는 조종자의 과조작에 의해 실속, 스핀 등이 일어날 수 있으며 외부 영향(돌풍 등)에 의해 날개 접힘, 스핀, 스파이럴 등이 발생할 수 있다. 당시 조종자의 비행중량은 최대 비행 가능중량의 범위 안에 있었다.⁵⁾

- 모델명 : 미확인
- 일련번호 : 미확인

- 자체중량 : 4.5kg
- 크기 : 미확인

하네스⁶⁾는 EDEL사의 제품으로 표기되어 있으나, 하네스의 사양은 표시된 제품 사양표가 없어서 그 제품의 특성을 정확히 확인할 수는 없었다.

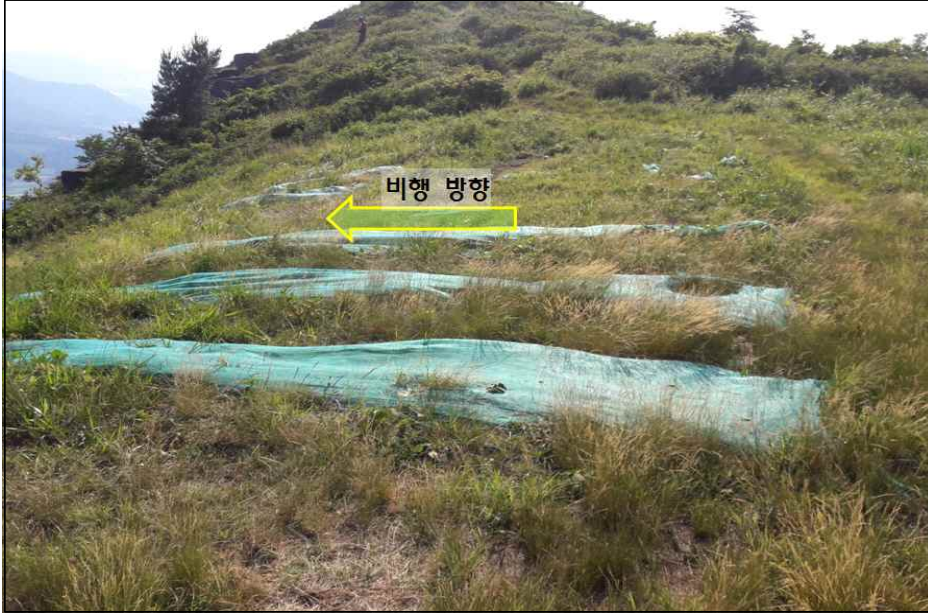
[그림 3] 이륙장

능선의 약 1km 지점에 있으며 해발고도는 약 550m이다. 이륙장의 넓이는 가로 40m, 세로 20m 정도의 풀밭으로 되어 있으며, 남쪽방향으로만 이륙할 수 있다. 이륙장의 모습은 [그림 3]과 같다.

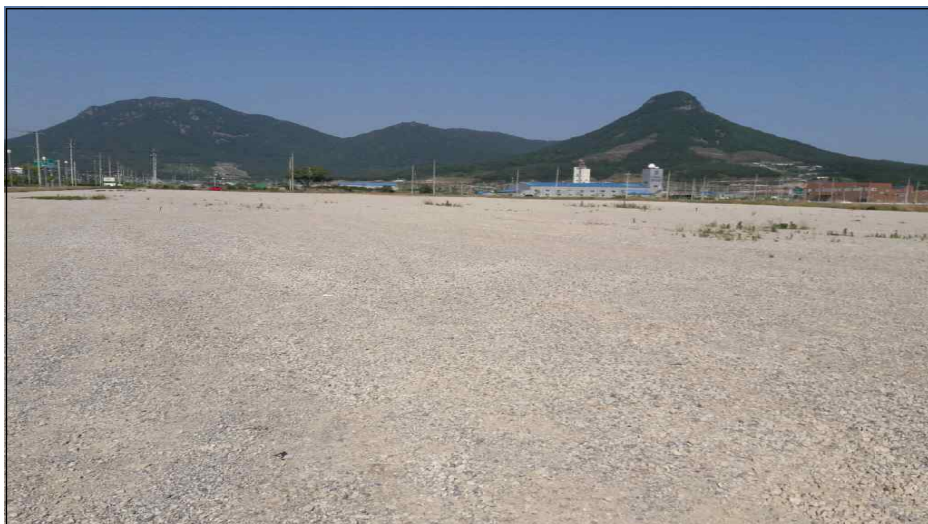
[그림 4] 착륙장

착륙장은 이륙장으로부터 서쪽으로 약 3km 떨어진 장흥군 해당리에 위치한 산업단지의 주차장으로 [그림 4]와 같이 바닥에 작은 자갈이 깔려있었다.
