철도사고조사보고서

경부고속선 신경주역 구내

장비열차

열차탈선

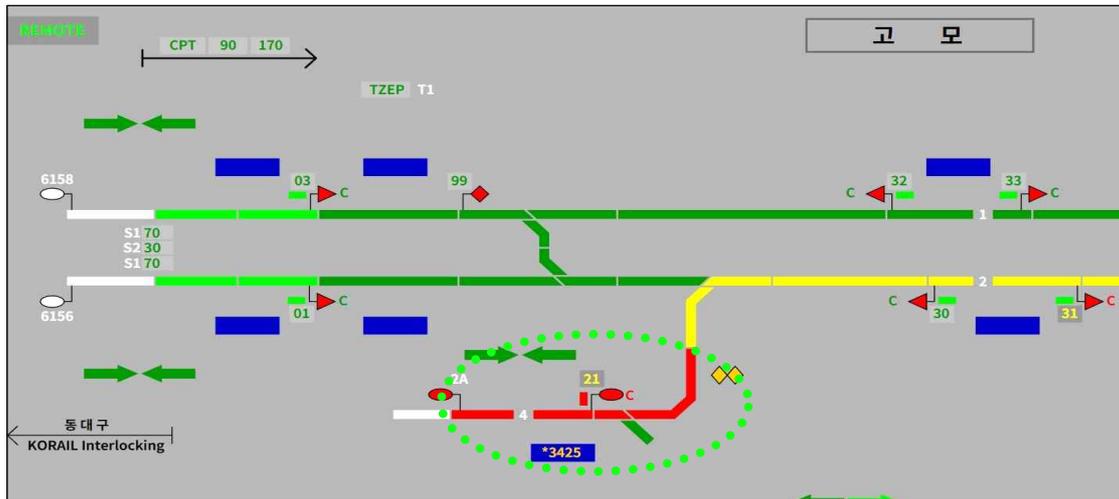
① 00:38:34초 사고열차 고모역 출발

[그림13] ①~⑥에서 보듯이 신경주역의 사고 당일 전기설비기술지원시스템의 00:38:34~01:55:55초까지 기록에는 사고열차가 고모역을 출발하여 탈선 후 정차할 때까지 진로는 양호한 상태인 것으로 확인되었다.
