철도사고조사보고서

중앙선 북영천-화산역 사이

화물열차 제3352열차

열차탈선

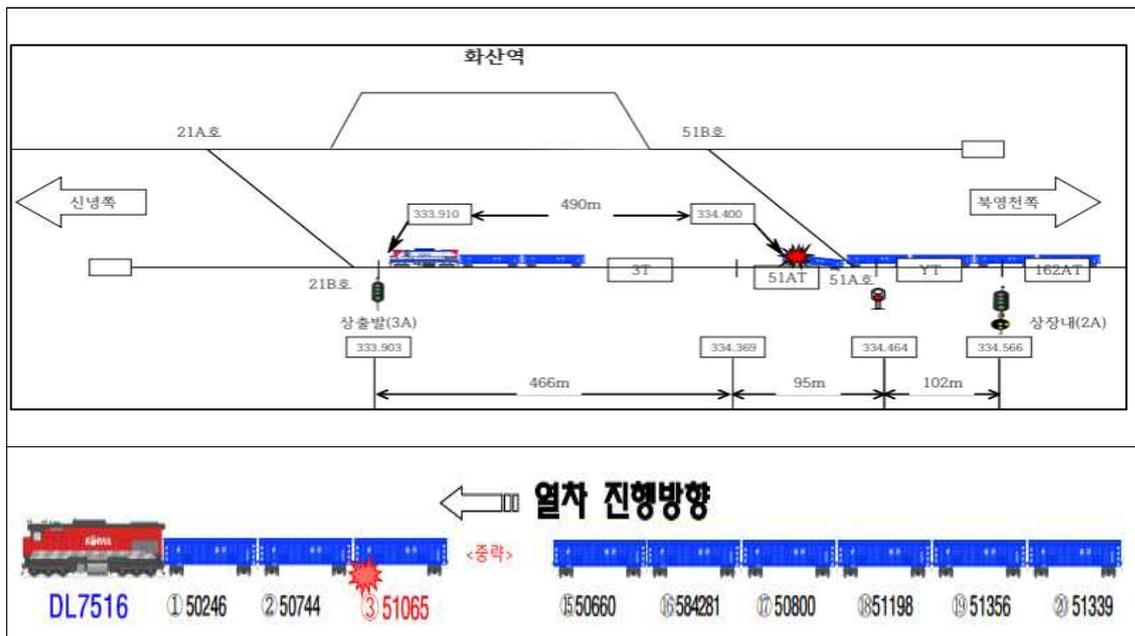
[그림2] 사고 개요도

2024년 1월 7일(일) 10시 04분경 한국철도공사 제3352호 화물열차(괴동역 08:52→도담역 13:08, 편성 21량, 탑승자 2명)가 괴동역에서 출발검사 후 08시 52분에 출발하여 북영천역 0.9km 지난 청량리역 기점(이하 ‘량기’라 한다) 341.300km 지점에서 기관차로부터 3량째 화차 51065호 전부 대차가 탈선(09:46)하여 호당 4 견널목(량기 340.278km) 위치에서 비상 정차(09:48)하였으나, 탈선 상황을 확인하지 못하고 재출발(09:49)하여 화산역 구내 51A 분기기 부근에서 2번째 화차와 3번째 화차가 분리되어 비상제동이 체결되면서 최종 정차하였다.

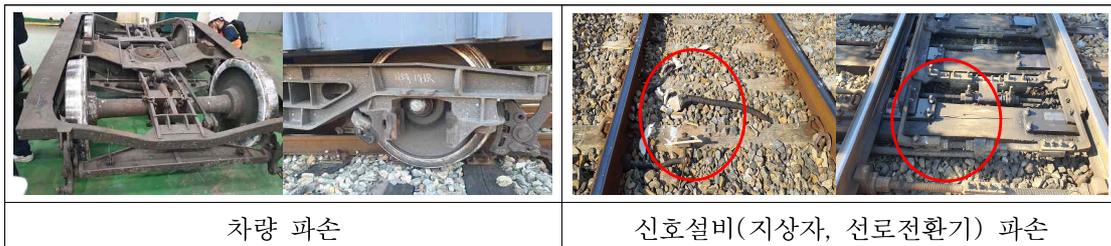
[그림3] 시설물 피해 현황

구 분	물적 피해				
	계	신호	궤도	차량	기타
피해금액	33,328	1,938	21,930	9,460	-

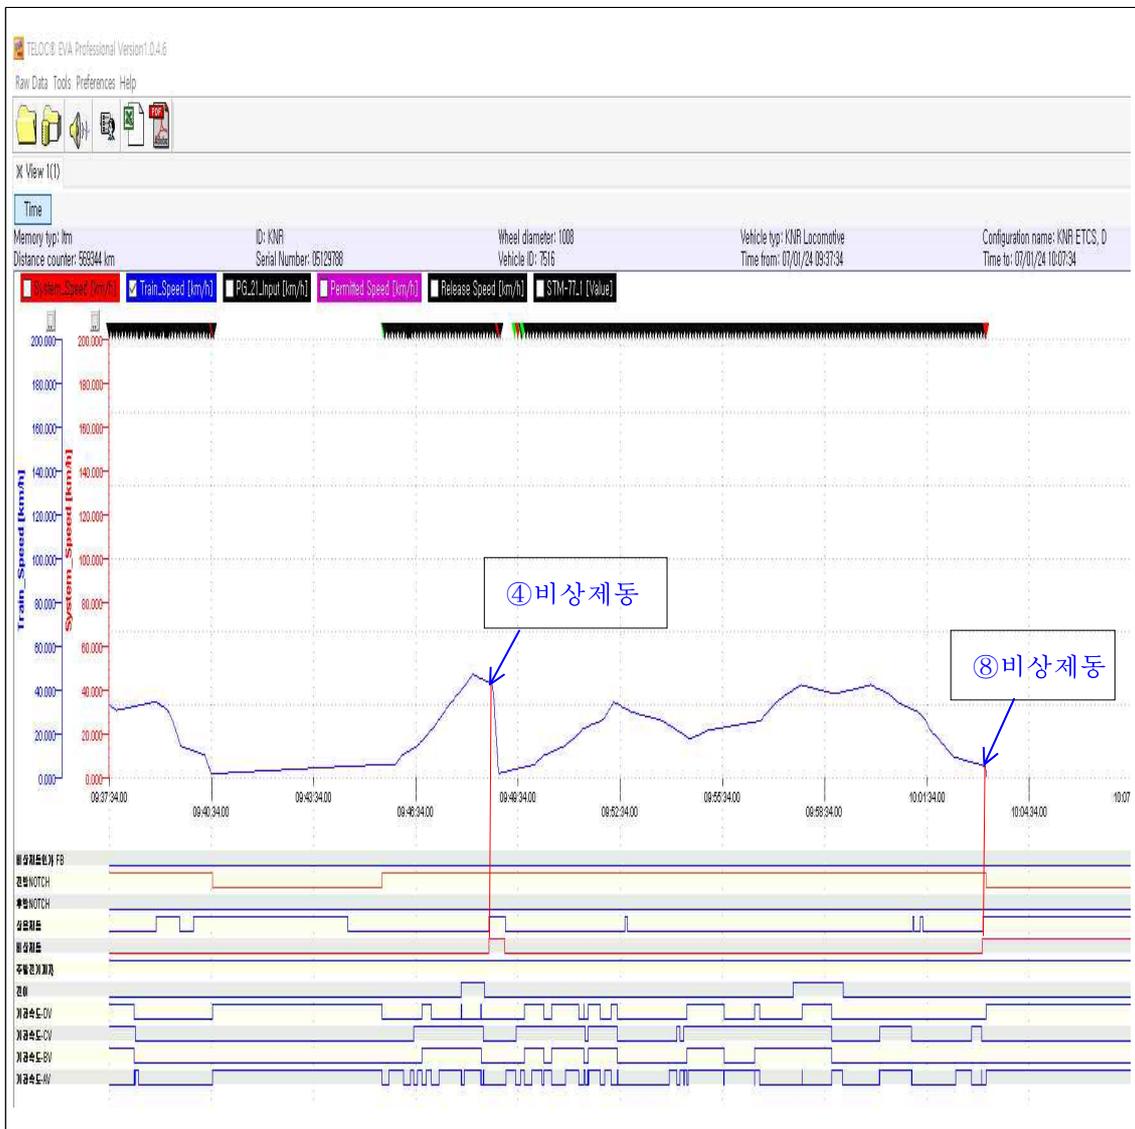
[그림4] 열차 운행 기록(디젤기관차 7516호)

사고열차가 북영천역을 출발(09:45:38)하여 북영천~화산역 사이를 운행 중 43km/h 속도에서 비상제동을 취급(09:48:42)하여 정차 후 재출발(09:49:29)하였고, 화산역 진입 중 9km/h의 속도에서 열차가 분리되면서 비상제동이 체결(10:03:11)되어 정차한 것으로 기록되어 있었다.

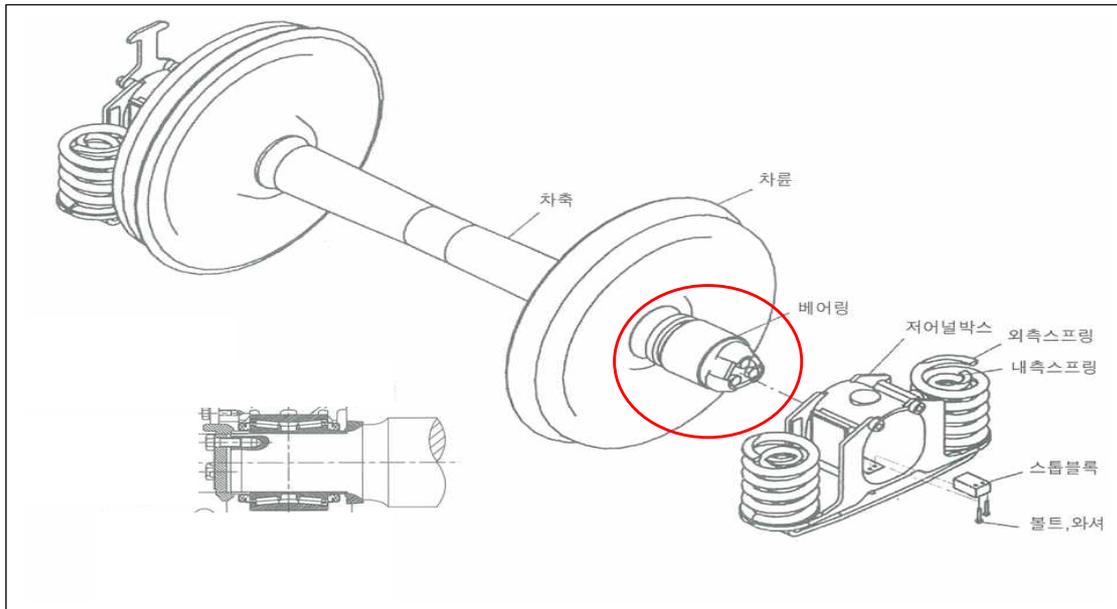
[그림10] 사고 화차의 윤축

사고차량의 윤축(축과 차륜)의 형상은 [그림10]과 같고, 절손된 차축은 1996년 11월 제작되었으며, 축번호는 'A9611D0655'이었다.

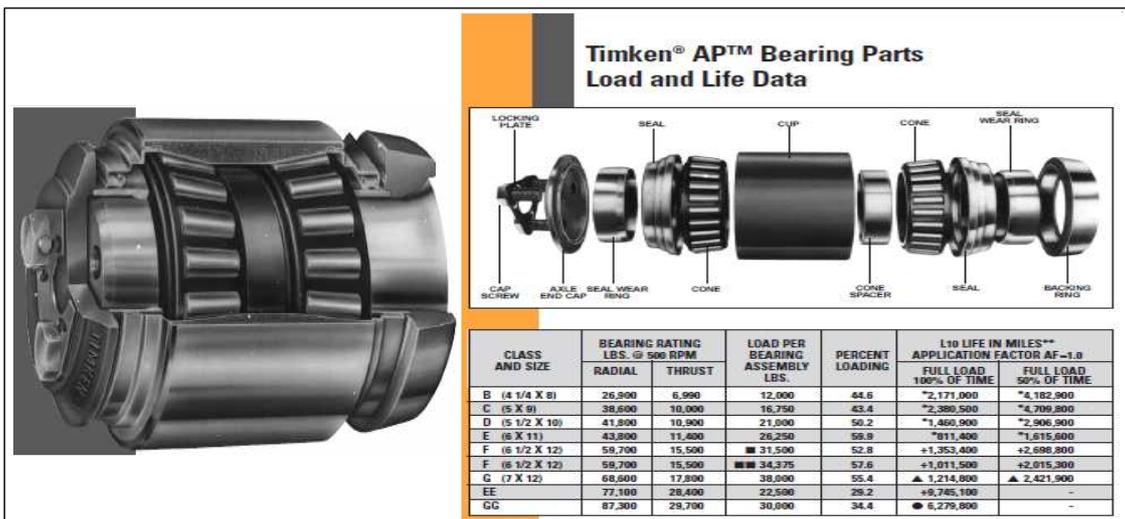
[그림11] 사고 화차의 베어링 구조

사고차량의 사고 축인 1위축은 Timken사 베어링, 2위축은 SKF사 베어링이 장착되어 있었으며, 차축 베어링의 구조는 [그림11]과 같고, 사고축 R1의 차축 베어링 번호는 ‘14-01-505718’이었다.

사고 후 사고대차를 분해하여 L1, L2, R2의 베어링 그리스를 채취하여 정밀 분석을 의뢰하였고, 손상되어 누유된 L1을 제외하고 2위 축의 축상 그리스량을 측정한 결과, [표6]과 같이 기준 이내였다.

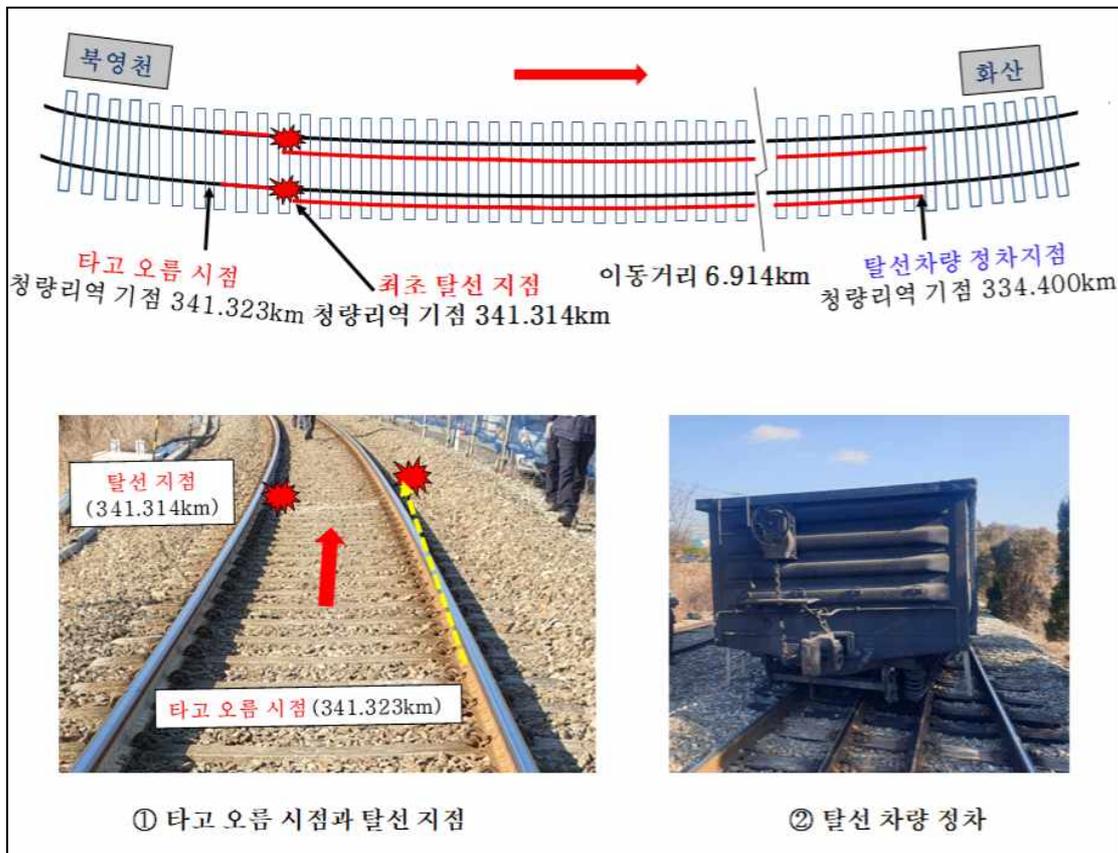
[그림20] 탈선사고 발생 현장 현황(1)

이번 사고가 발생한 장소는 북영천~화산역 사이의 곡선부로 량기 341.323km에서 최초 타고 오름이 시작되었고, 9m 지나 량기 341.314km 지점에서 열차 진행 방향 우측으로 탈선하여 6.914km 지나 량기 334.400km에서 정차하였다.

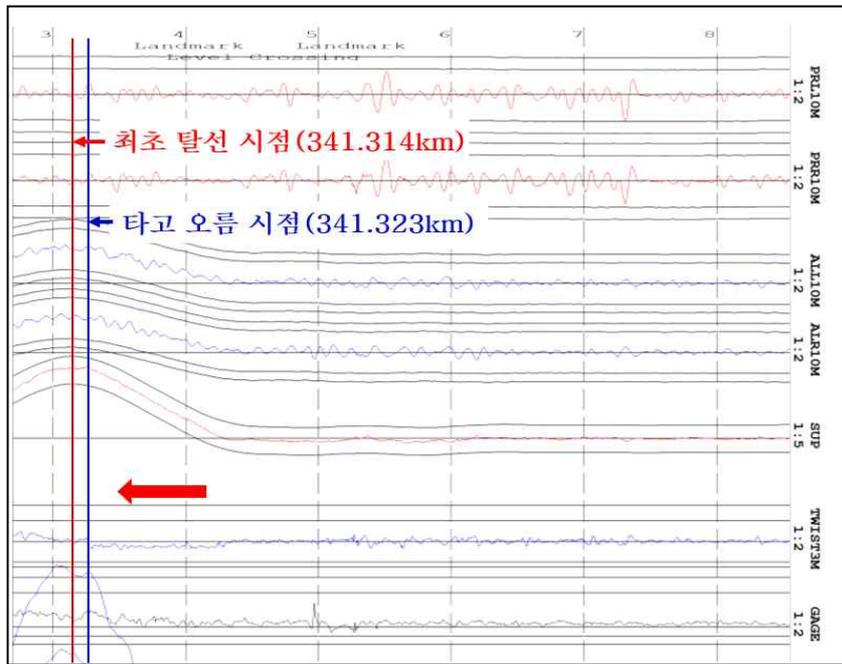
[그림23] 사고 개소에 대한 궤도검측 결과(사고 전, 2023.12.22.)

사고 구간에 대한 궤도검측차 점검 4회, 선로점검차 점검 12회, 12월 이후 도보 순회 6회 점검 결과, 특이사항은 없었고 지침에서 정한 점검 주기를 준수하고 있었다.

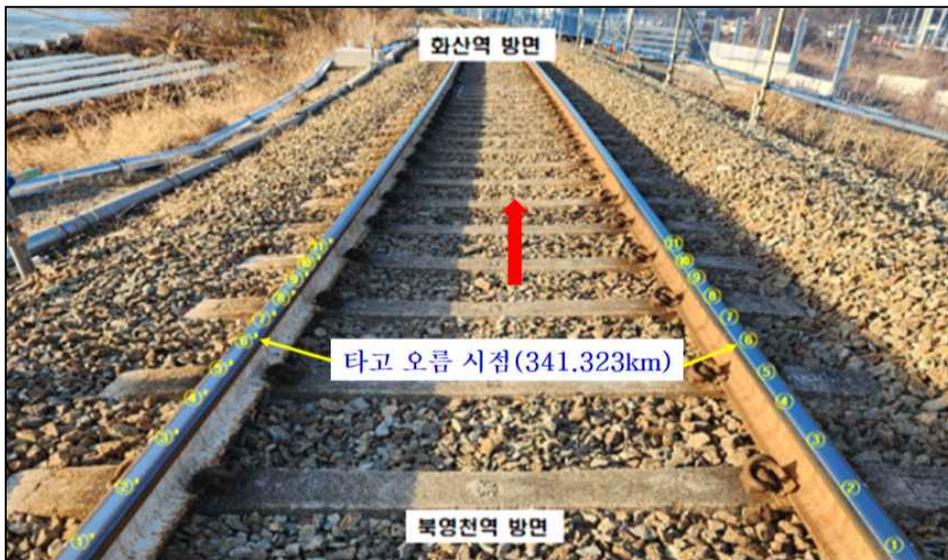
[그림25] 레일 형상 측정 위치

사고 직후 타고 오른 지점(량기 341.323km) 위치의 전·후를 20cm 간격으로 [그림25]와 같이 레일 형상을 측정하였다.

측정 결과는 [표22] 및 [그림26]과 같으며 편마모의 최대치는 5.59mm, 직마모의 최대치는 1.68mm로 정비기준(직마모 13mm, 편마모 15mm) 이내였다.

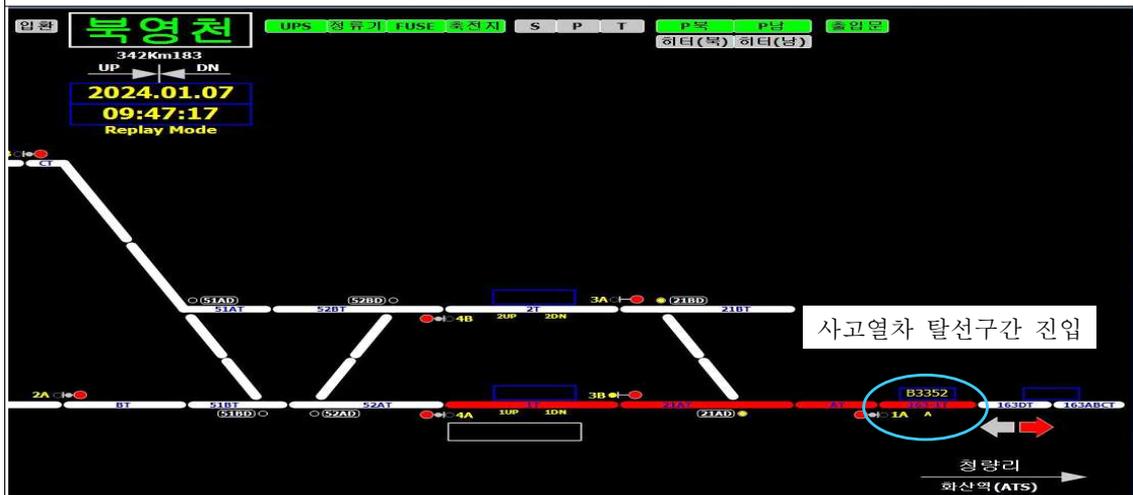
사고열차는 B163-1T 궤도회로를 점유(09:47:10)한 후 평균운행속도 약 50km/h로 40m를 운행한 것으로 계산하면, 점유 약 3초 후인 09:47:13경 탈선된 것으로 계산되었다.

② 09:47:10 사고열차 북영천 진출(B163-1T 점유) 09:47:13 사고열차 탈선 추정

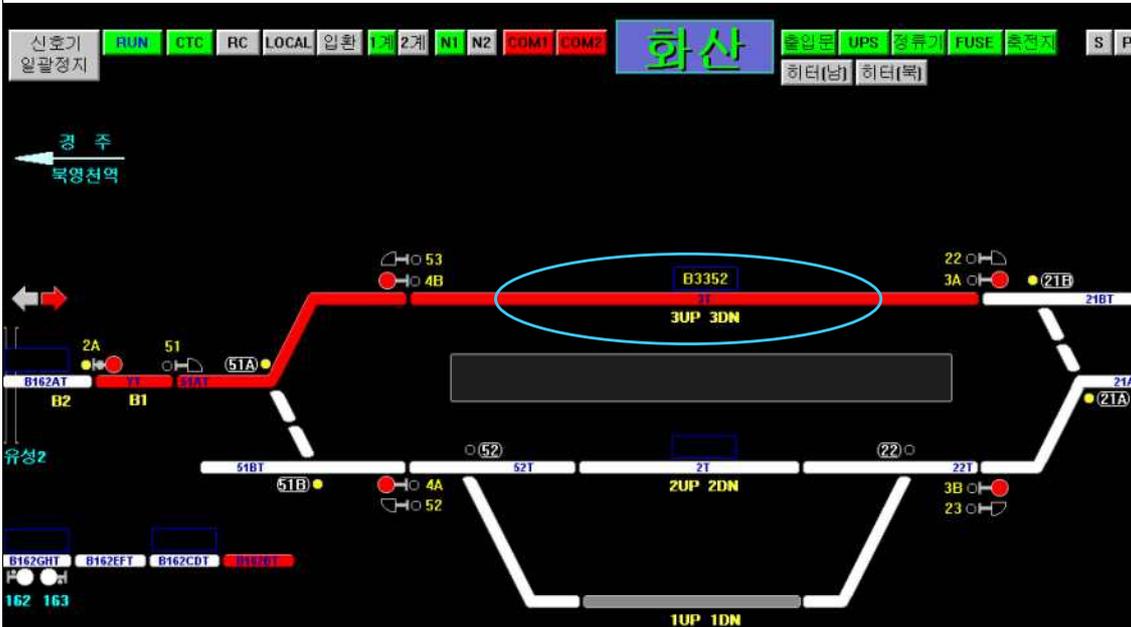
⑦ 10:03:14 사고열차 분리 후 본선 진입(기관차+화차2량)
