철도사고조사보고서

한국철도공사

열차탈선

한국철도공사 충북선 도안~증평역 사이 화물열차 탈선사고

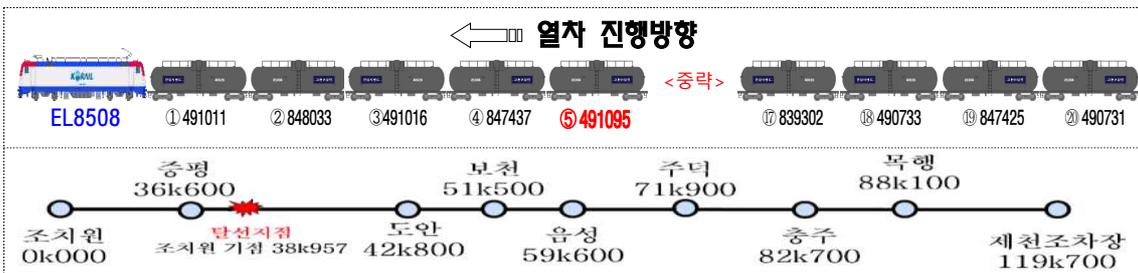
[그림2] 사고 개요도

2023년 12월 10일 10시 46분경 한국철도공사 제3128 화물열차(제천조차장역 09:57 → 오봉역 13:25, 편성 21량)가 시멘트 약 1,046톤을 싣고 충북선 도안역을 지나 증평역을 향해 38km/h로 운행하던 중, 조치원역 기점 38.957km 지점에서 기관차로부터 5번째 화차의 후부 대차 1위축(차량 기준 3위축) 차륜 2개가 좌측으로 탈선되었다.

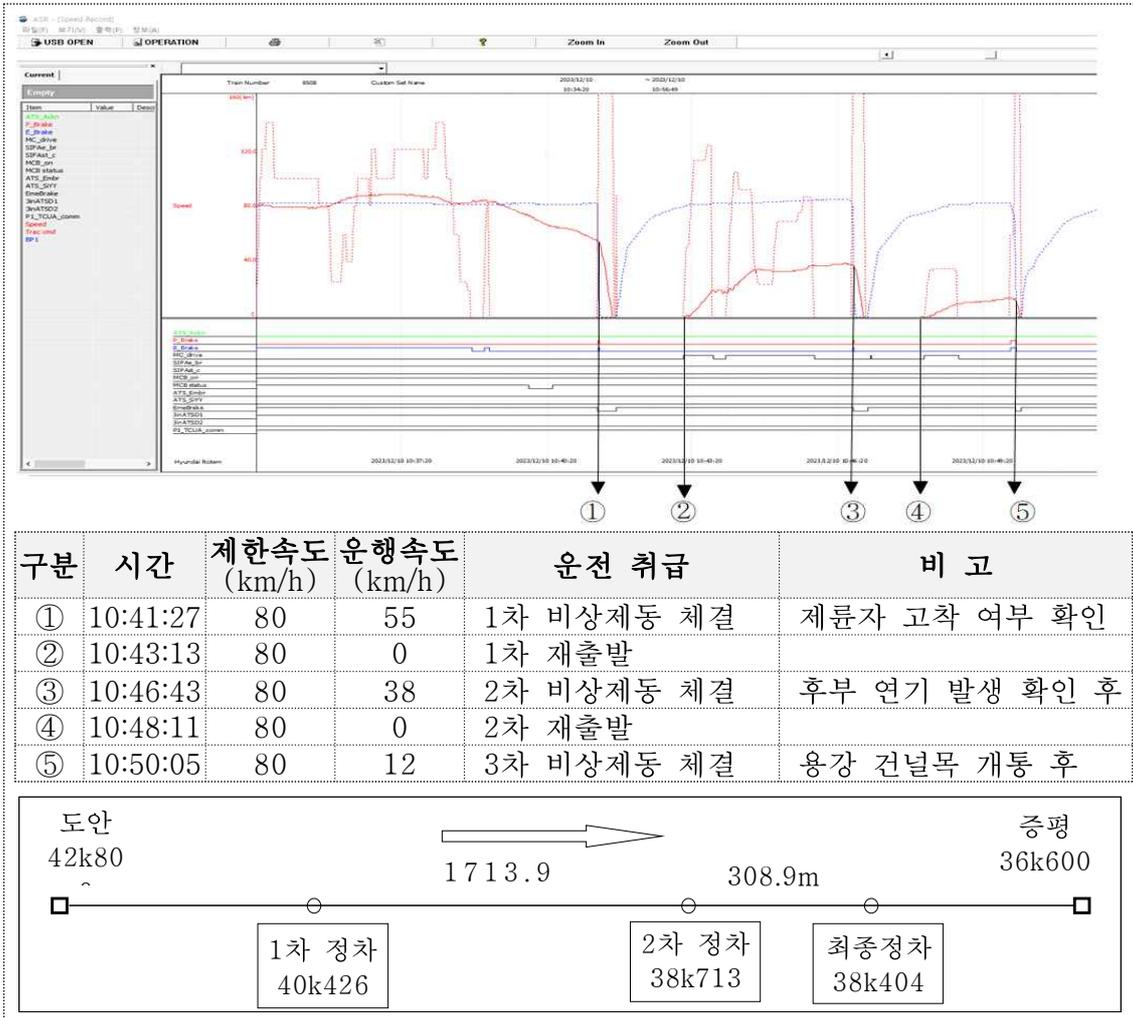
[그림8] 사고열차 운행기록

[그림8]과 같이 사고열차는 도안~증평역 사이에서 제한속도 80km/h 이내인 55km/h로 운행하다가 기관사가 1차 비상제동을 취급(10:41:27)하여 정지(조기 40k426)하였다.

다시 출발(10:43:13)하여 38km/h 속도에서 후부 연기를 확인하고 2차 비상제동을 취급(10:46:44)하여 정지(조기 38k713)하였고, 이동거리는 1,713.9m였다.

기관사는 건널목 개통을 위해 다시 출발(10:48:11)하여 12km/h 속도에서 3차 비상제동을 취급(10:50:05)하여 308.9m를 이동 후 최종 정지(조기 38k404)하였다.

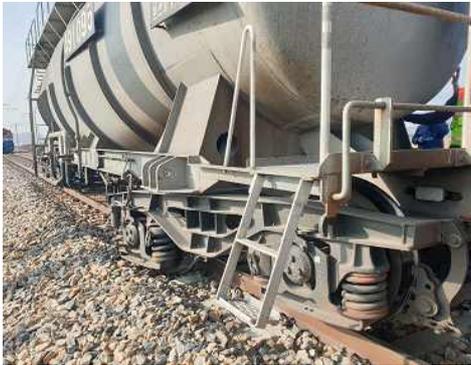
탈선현장 차량 상태

[그림10, 11]과 같이 사고차량은 후부 대차 4위축 오른쪽 축 저널부가 절손되어 떨어져 나가, 대차가 틀어지면서 3위축이 선로 좌측으로 탈선되었다.

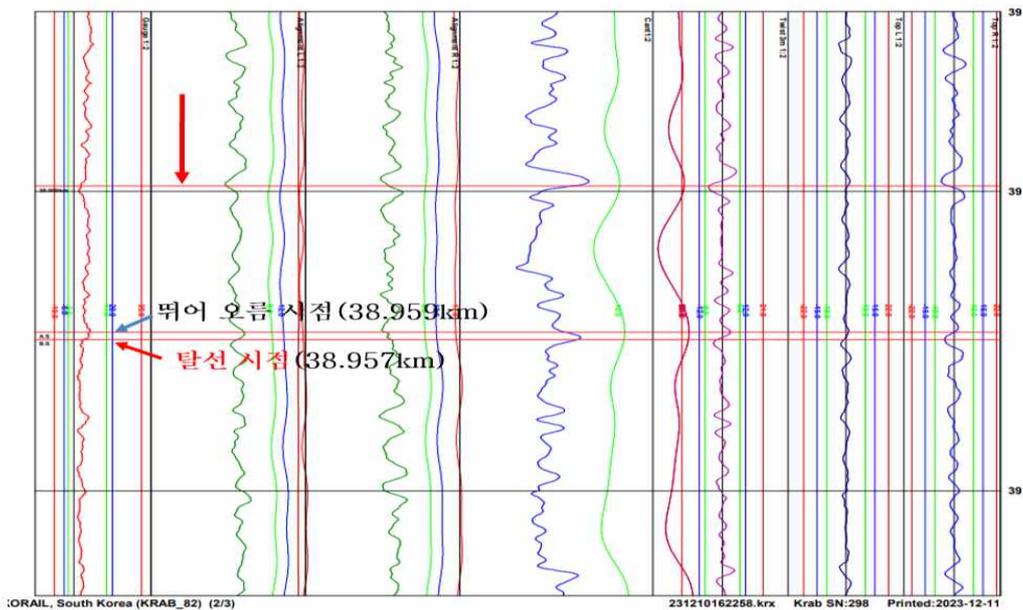
[그림17] 사고지점 선형검측 결과

사고 이후(2023.12.11) 사고지점에 대하여 선형검측기 측정 결과, [그림17]과 같이 선로의 궤간, 방향, 수평, 뒤틀림, 고저 등이 관리기준 이내였다.

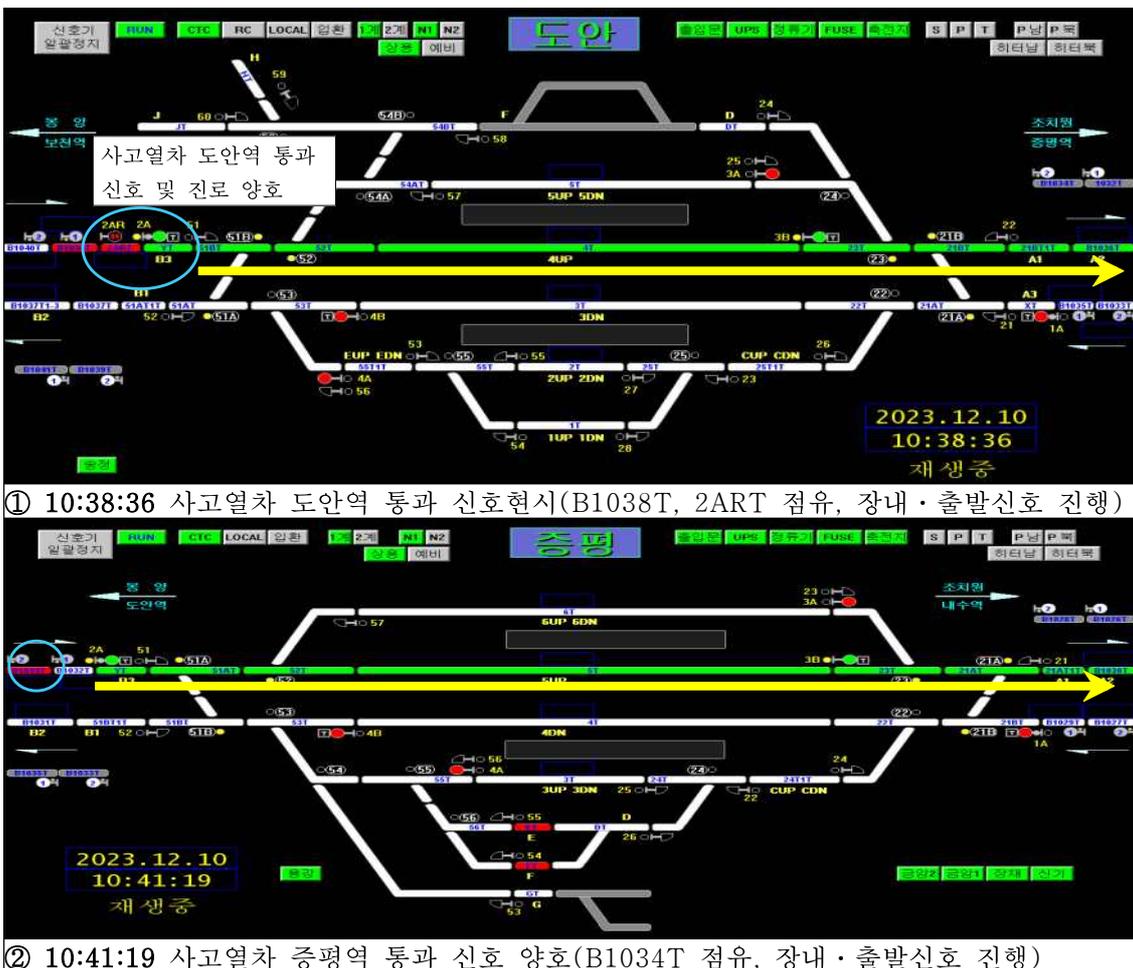
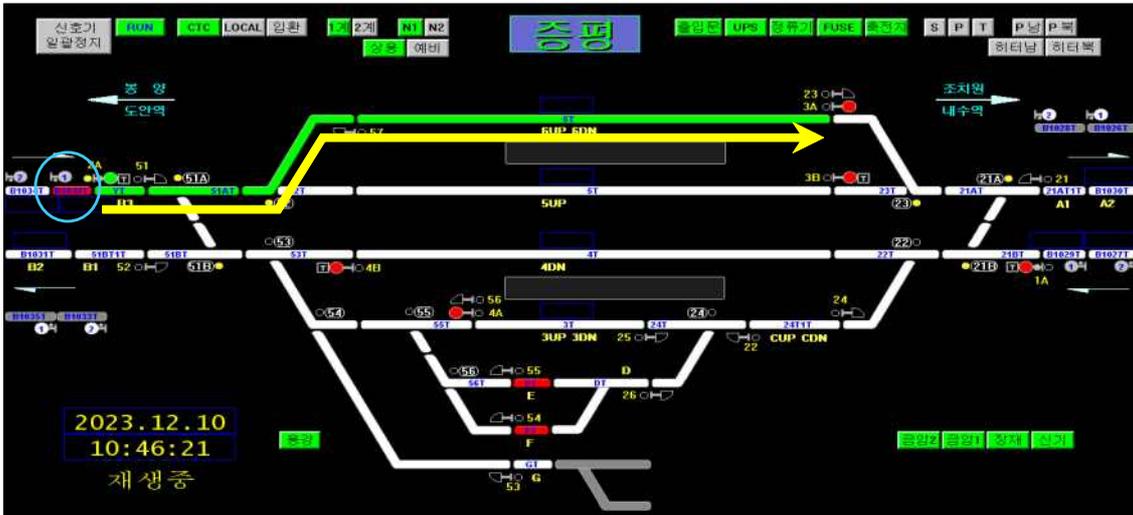
[그림18] 전자연동장치 기록 화면(도안·증평역)

[그림18] ①~④의 도안·증평역 전자연동장치 기록에서 보듯이 사고열차가 도안~증평역 사이를 운행할 때 신호와 진로는 양호하였다.

③ 10:46:21 사고열차 탈선 후 정차(증평역 도착 신호 변경 : 5번→6번선)

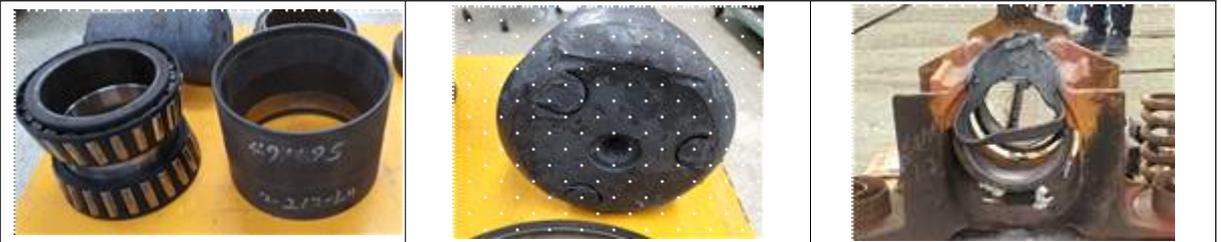
한국철도공사 충북선 도안~증평역 사이 화물열차 탈선사고 주요 파손품

분석내용	분석 결과
① 외관검사 및 파단면 분석	<ul style="list-style-type: none"> ○ 외관검사 결과 R4 내륜 및 롤러 조립부, 오일 셸 등은 소실되었으며 외륜과 셸 마모링이 축 저널부가 원추형이 될 때까지 밀어올려 축상부 위쪽에 용착된 것이 확인됨. 축저널 단면의 엔드캡 볼트 구멍 막힘은 볼트 헤드가 고운에서 잘려나간 것으로 추정됨. ○ 베어링 롤러 표면의 녹과 부식 물질은 SEM-EDX 분석 결과 모재 성분인 Fe, Mn, Si, Cr, C와 그리스에서 유입되는 P, Ca, K, O 등 원소들로서 이루어진 산화물로서 판단되며, 산소의 피크 강도가 모재인 Fe보다도 매우 높게 나타남.
② 기계적 성질 및 미세조직 등	<ul style="list-style-type: none"> ○ R4의 외륜내표면 경도는 HRC 49로 EN12080 경도 규격(HRC 57~66)보다 현저히 낮았으며, 내륜, 롤러는 소실되어 경도측정을 하지 못하였으며, 비교시료인 L4의 표면경도값은 외륜 내표면, 내륜 외표면, 롤러 외표면 각각 HRC 60, 60, 61으로 EN12080 경도규격인 HRC 57~66에 적합하였다. ○ R4 시료의 조직은 결정립 크기가 대부분 1~10μm로 매우 미세하게 나타나는 데, Martensite의 특정방위 관계면인 쌍정들의 크기이고, 쌍정이 합쳐진 그룹 결정립 Packet Size는 50μm~100μm정도이고 전형적인 Tempered Martensite 조직인 솔바이트(Sorbite) 조직과 유사한 것으로 시료는 매우 연화된 것으로 판단됨.
③ 화학성분 분석	<ul style="list-style-type: none"> ○ L4 시료의 성분분석 결과, 롤러, 외륜은 각각 0.224C-0.271Si-1.32Mn-0.0134P-0.008S-0.0269Cu-0.325Ni-0.602CR-0.156Mo와 0.223C-0.298Si-1.28Mn-0.0137P-0.012S-0.0344Cu-0.341Ni-0.580CR-0.1153Mo이며 R4의 내륜과 롤러는 소실되어 분석하지 않았고, R4의 외륜의 분석 결과는 0.205C-0.276Si-1.31Mn-0.0137P-0.007S-0.0105Cu-0.353Ni-0.595Cr-0.148Mo이다. L4 및 R4 베어링 외륜의 화학성분 값은 큰 차이가 없었다. ○ 각 시료의 외표면의 탄소성분 함량은 0.95~1.1%로 평균 1.0%로 분석되었다. ○ 그리스는 구조적 특성에서 변질이 없으며, Fe 함량은 0.08% 이하로 시험 규격(EPA METHOD 3051A:2007) 0.5%~1% 이하이고, 수분은 0.1% 미만(0.046~0.072)으로 검출되어 함수량 시험 규격(ISO 3733) 0.2% 이하였다.

- 롤러 표면에 형성된 검은 녹과 부식 물질은 산화물로 추정되며, 대부분 미세 크랙이 발달하여 베어링이 고속으로 회전 구름 마찰시 응력집중과 온도상승의 기점이 되어 베어링의 기능과 차축 저널을 녹아내리게 하여 파단된 것으로 판단함
- R4의 외륜내표면 경도는 HRC 49로 EN12080 경도 규격(HRC 57~66)보다 현저히 낮았으며, 내륜, 롤러는 소실되어 경도 측정을 하지 못하였으며, 비교 시료인 L4의 외륜 내표면, 내륜 외표면, 롤러 외표면의 표면경도 값(HRC)은 EN12080 경도 규격(HRC 57~66) 이내였다.
- L4의 각 시료의 성분분석 결과는 EN12080 규격의 표면경도강 기준에 적합하였다.

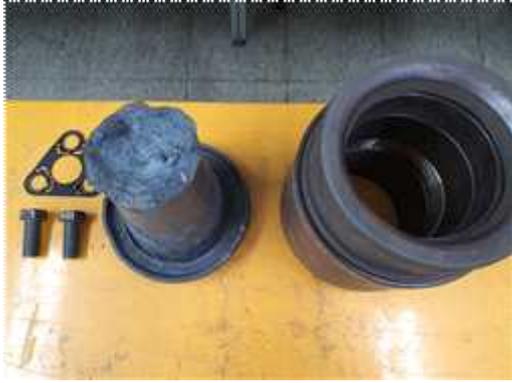
(가) R4 축저널 과 L4 베어링부

분석 의뢰된 시료는 [그림2] (가)와 같고, R4 축 저널부와 엔드캡 및 볼트와 L4 베어링(SKF사)부임. (나)는 L4 베어링부의 롤러, (다)는 R4 베어링부의 엔드 캡과 볼트, (라)는 L4 내륜의 롤러 접촉면, (마)는 R4의 외륜에서 채취한 시료, (바)는 소손된 R4를 제외한 L4, R3 및 L3 베어링부에서 채취한 그리스임.

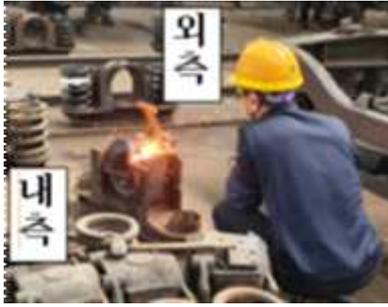
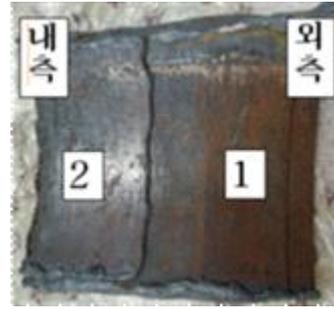
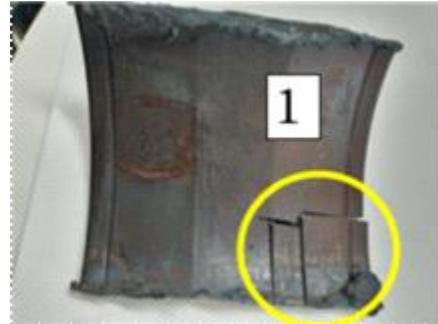
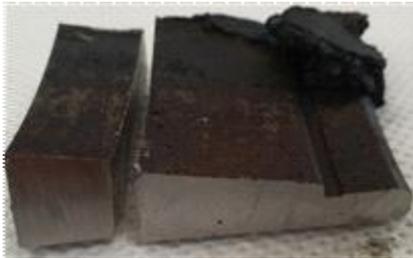
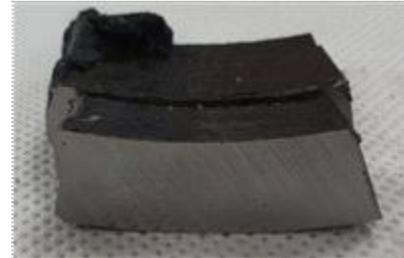
[그림4] R4 베어링 용착부의 해체 작업 및 시료 채취

[그림4]는 R4 베어링부 검사를 위한 소재 채취 과정이다. (가)는 용착되어있는 베어링부를 산소토치로 해체하였고, (나)는 얻어진 시료 중 심하게 용착된 내측과 열영향만을 받은 외측으로 하였고, (다)의 1번 시료는 외륜부이며, 2번 시료는 외륜에 압착된 스프링 소재임. (라)의 ○위치에서 기계적성질 평가를 위한 시료를 채취하였으며, (마)는 종단면, (바)는 횡단면임.

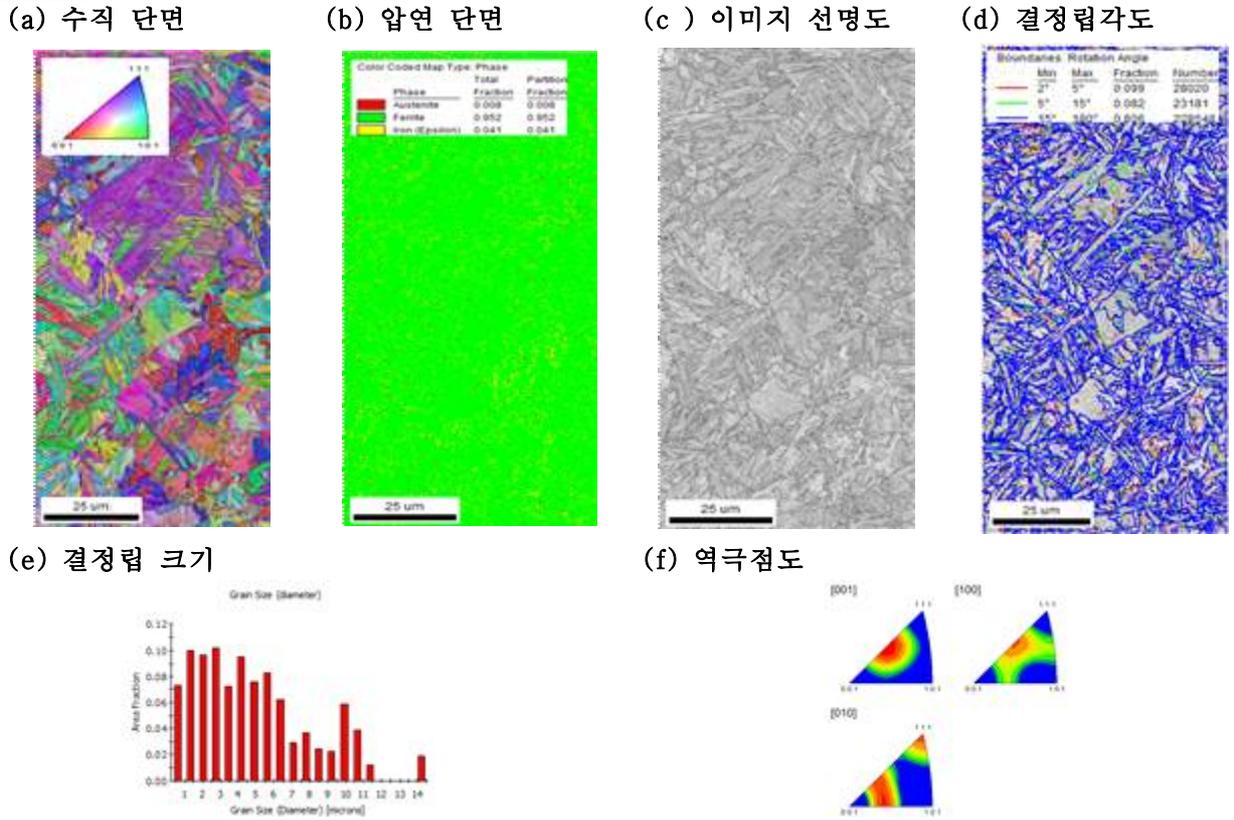
[그림11] EBSD-SEM에 의한 R4 베어링 외륜 단면의 미세조직 및 결정방위

[그림11]은 R4 베어링 외륜 시료의 조직으로 결정립 크기는 대부분 1~10 μ m로 매우 미세하게 나타나는데, Martensite의 특정방위관계면(Habit Plane¹⁴⁾)의 쌍정들의 크기이고, 쌍정이 합쳐진 그룹 결정립 Packet¹⁵⁾ size는 50 μ m~100 μ m정도이며 전형적인 Tempered Martensite 조직인 솔바이트(Sorbite¹⁶⁾) 조직과 유사한 것으로 판단됨. 결정방위는 ND단면을 보면 Euler Color에서 적색과 연녹색의 혼합 Plate 침상조직이 주를 이루고 있음.

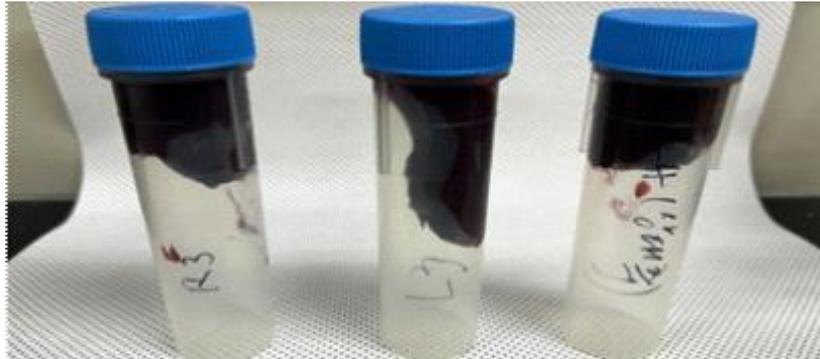
[그림13] 그리스 시료 3종

과열로 소실된 R4를 제외한 그리스 시료는 [그림13]과 같다.

사용중인 그리스 (Used Grease) 중의 Fe 함량은 AAR M942나 EN12081에는 기준이 제시되지 않아 적용이 불가하고, KORAIL의 철도용품 공사규격서 전기동차 차축베어링 시험규격(KRCS B538 01:2018)을 적용하여, 유도결합플라즈마 분광기¹⁷⁾로 분석한 결과는 [표3]와 같고, 그리스내 Fe 함량은 0.08% 이하로 시험 규격0.5% 미만 (C,D구역), 1% 미만(A,B구역)인 기준을 만족한다.

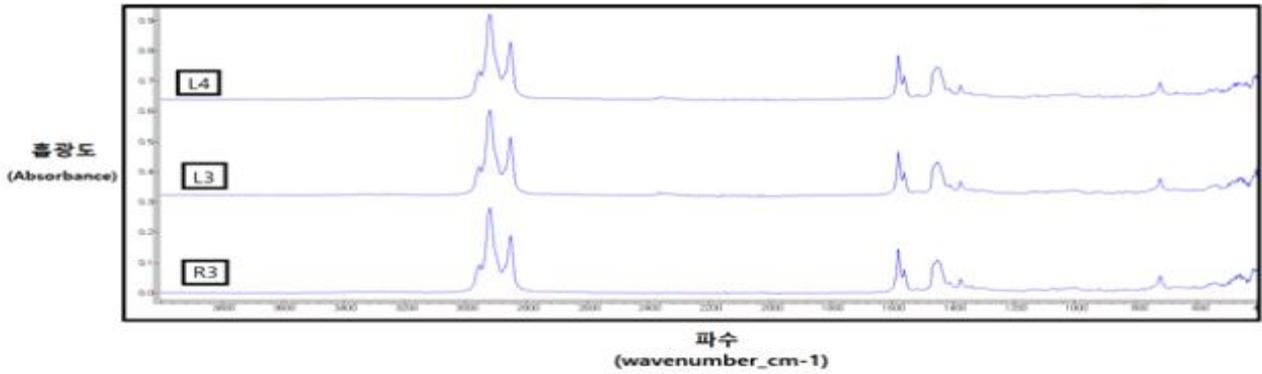
[그림14] 적외선 분광기 구조분석 결과

그리스 시료 3종(L3, R3, L4)에 대해 적외선분광기(FT-IR)¹⁸⁾를 사용하여 구조 분석 결과는 [그림14]와 같고, 스펙트럼의 주요 피크와 흡광도 패턴이 일치하기 때문에 베어링에서 채취한 그리스는 동일한 제품으로 추정됨.
