# 항공기 준사고 조사 보고서

착륙 접지 후 눈더미에 엔진 충돌

B747-400, HL7460

제주공항 활주로 25

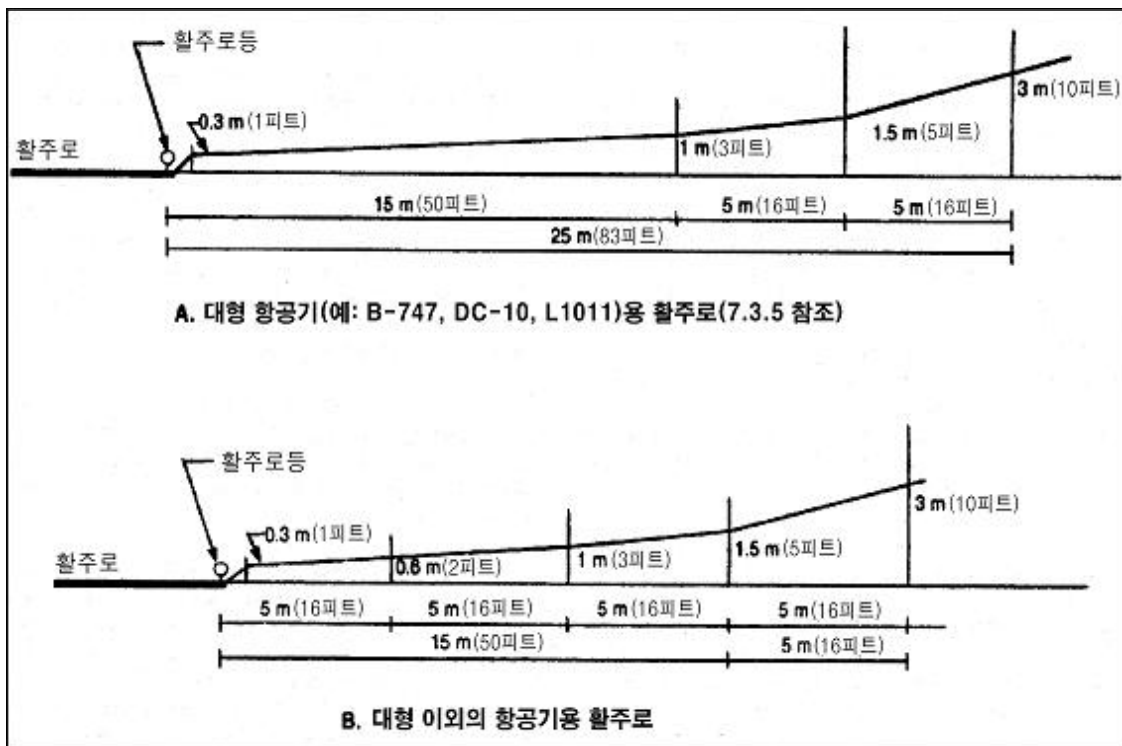
[그림 7] 눈더미 최대허용높이 기준

공항안전운영기준[국토교통부고시 제2013-830호, 2013.12.26.] 제102조(눈더미의 최대 허용높이 기준)에서 공항운영자는 해당 공항에 취항하는 최대 기종을 기준으로 항공기 운항에 지장을 초래하지 않도록 활주로, 유도로 및 계류장 인접지역의 눈더미(Snowbank)를 제거하여야 하며, 그 기준<sup>27)</sup>은 [그림 7]과 같다.

제주지역본부는 제주공항 공항제설계획(20151122)에서 활주로나 유도로에서의 눈더미 최대허용높이 기준은 제주공항에 취항하는 최대 항공기를 기준(활주로별)으로, 눈더미를 처리하며 활주로07/25는 [그림 7]에서 눈더미 최대허용높이 기준 A를 적용한다고 정하고 있다.

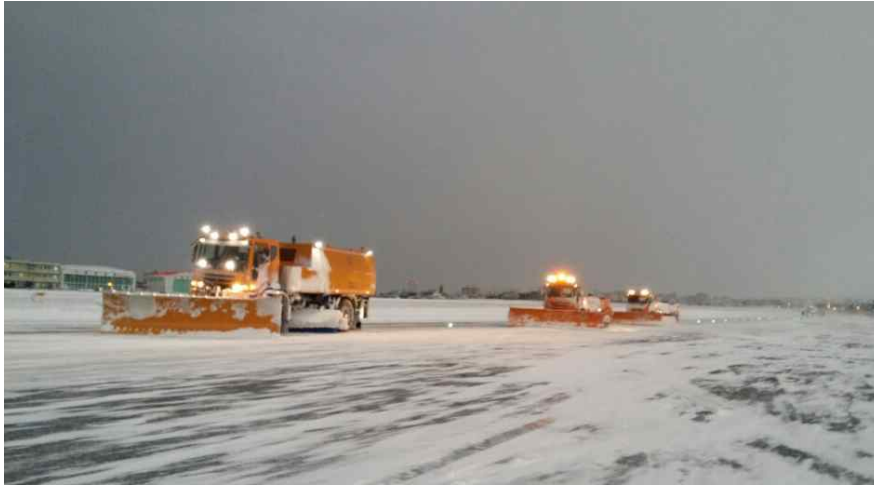
[그림 15] 제주공항 제설작업 형태

제주지역본부는 일체식 제설차 4대와 스위퍼(청소차) 1대, 제설삽날(덤프 트럭) 1대를 투입하여 [그림 15]와 같이 활주로 중심에서 제설차량이 우측으로 먼저

밀어내고 다음 제설차량이 다시 우측으로 밀어내는 방식으로 제설작업을 하였다.

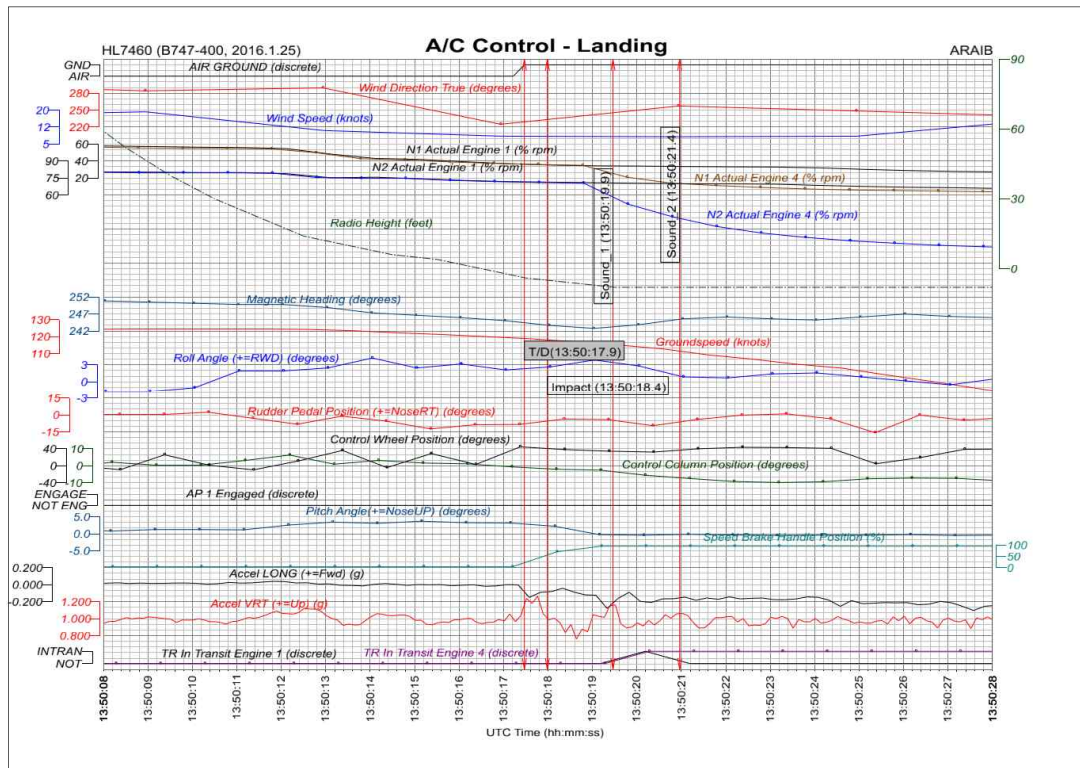
[그림 19] KE1275 비행자료기록장치 자료 분석\_착륙단계

HL7460의 활주로 접지는 [그림 18]과 [그림 19]에서 공중모드에서 지상모드로 전환, 전파고도 수치, 속도감속기 작동, 수직가속도 증가, 종가속도 감소 등에 근거하여 22:50:17.9경 활주로25 시단으로부터 1,805피트에 접지한 것으로 분석되었다.

22:50:20에 4번 엔진 N1계기의 분당회전수가 35->21% rpm 으로 N2 계기의 분당회전수가 70.6->52% rpm으로 급감한 것은 4번 엔진이 지상장애물과 충돌하여 엔진손상이 발생하였음을 나타낸다.

22:50:21에 4개의 엔진 역추력장치 사용이 시작되어 4개 엔진 모두 '전환 중 (TR in Transit)'이 기록되었고 22:50:22에 3개의 엔진은 역추력장치 '전개 (DEPLOY)'가 되었으나, 4번 엔진은 역추력장치가 '전개되지 않았음(NOT)'이 기록되어 지상 장애물과 충돌되어 손상되었음을 나타낸다.

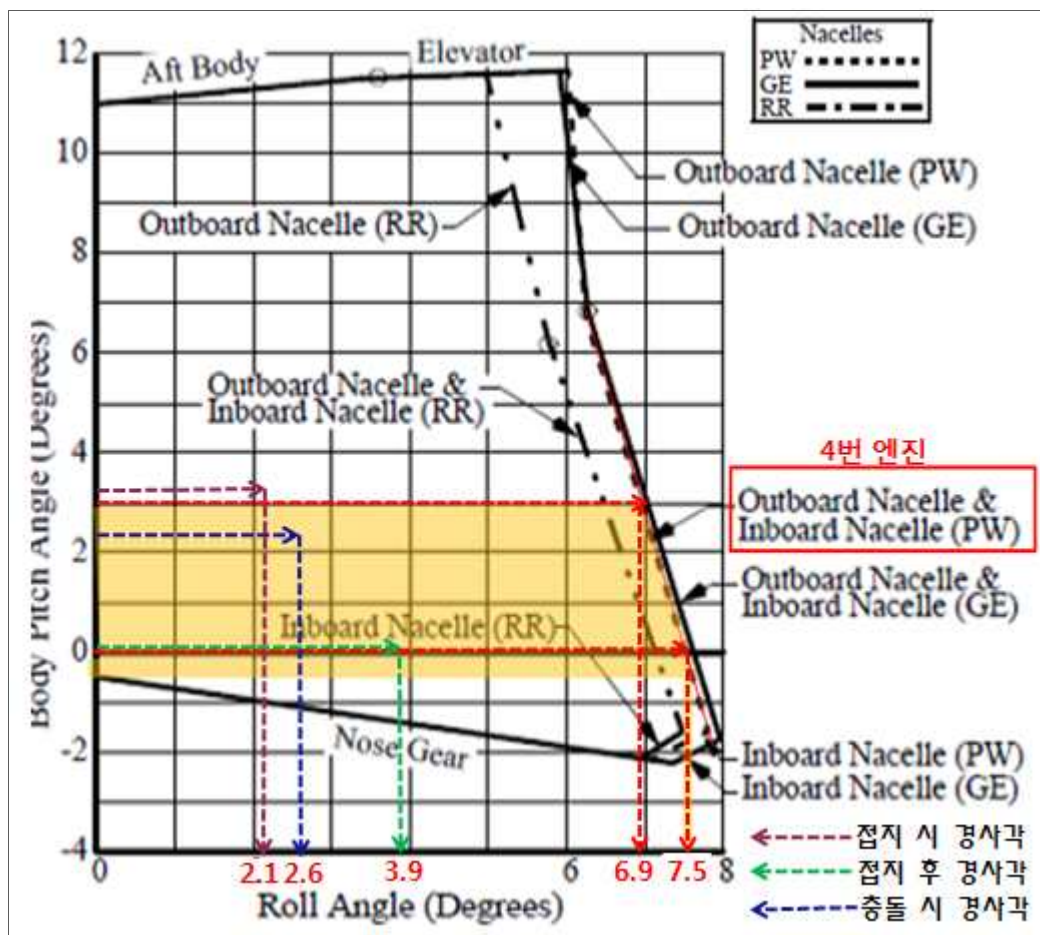
[그림 21] 항공기자세와 엔진지상접촉 관계도 (FCTM 6.17)

[그림 21]은 정상 착륙 시에 항공기 피치각(Pitch Angle)에 따라 항공기의 엔진이 지면에 닿을 수 있는 경사각(Roll Angle)을 나타낸다. 예를 들어 PW 엔진의 경우 피치각이 3도일 때 약 6.9도의 항공기경사각이 발생하면 엔진이 지면에 닿을 수 있으며, 접지 후 기수가 지면에 닿는 0도의 피치각에서

HL7460의 피치각과 경사각의 관계는 대하여 [그림 21]에서 산출된 엔진이 활주로(지상)에 접촉될 수 있는 경사각에서 어느 정도의 여유가 있었는지를 검토한 결과는 [표 14]와 같다. HL7460의 4번 엔진은 [표 14]의 각 열에서 경사각의 차이에 비례한 만큼 지상 장애물과 여유 경사각이 확보되었음을 알 수 있다.

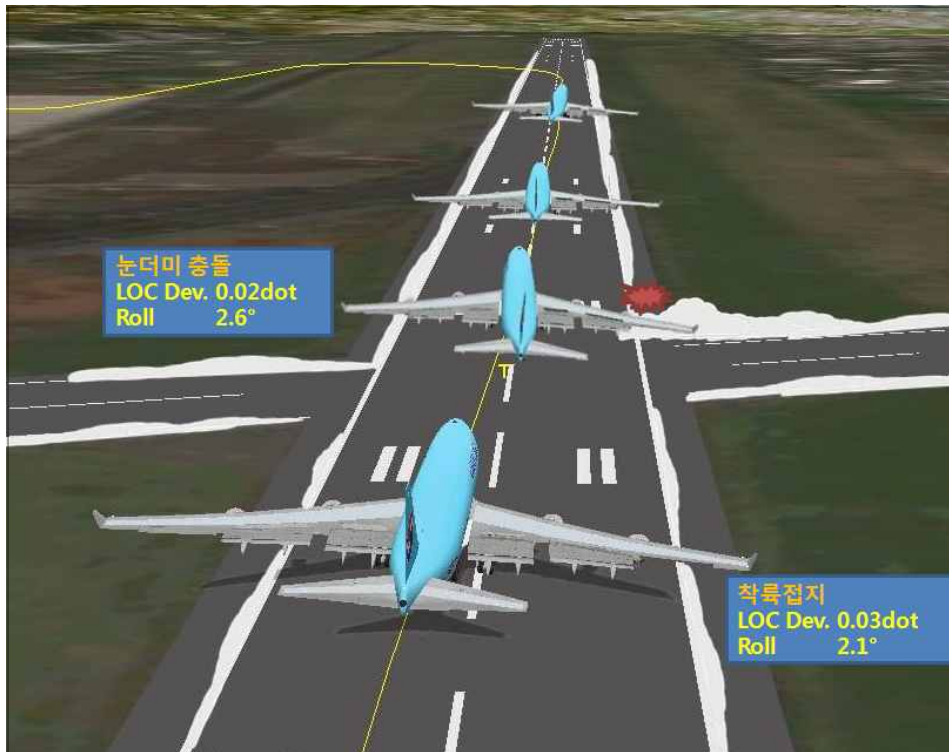
[그림 22] HL7460의 접지 후 지상경로와 눈더미 충돌

HL7460은 시단을 통과하며 [그림 22]와 같이 활주로25 중심선의 좌측에서 접근하게 됨으로써 De-crab조작단계에서 활주로25중심선 방향으로 진입을 하기 위한 조작을 하게 되었을 것이다.

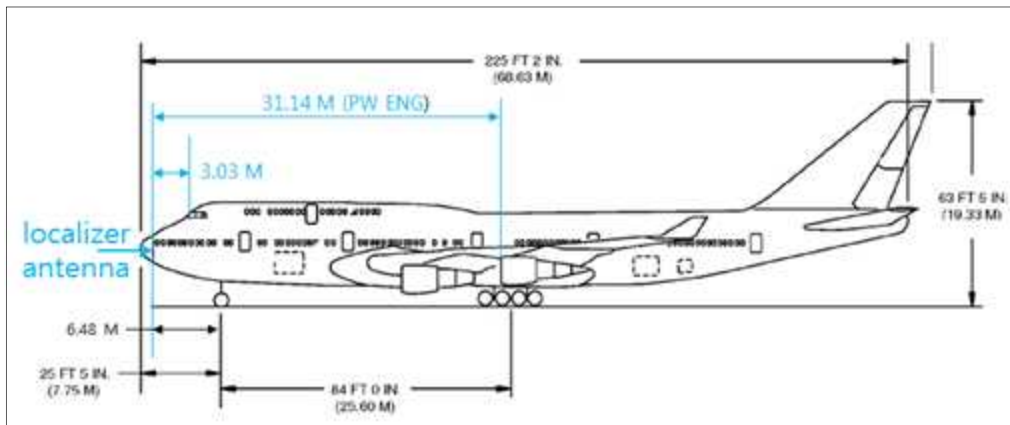
[그림 23] HL7460의 LOCALIZER ANTENNA 위치

HL7460의 로칼라이저 안테나는 [그림 23]과 같이 항공기 앞부분의 레이돔 안에 있고 4번 엔진은 로칼라이저 안테나로부터 후방 31.14미터<sup>59)</sup>에 위치한다.

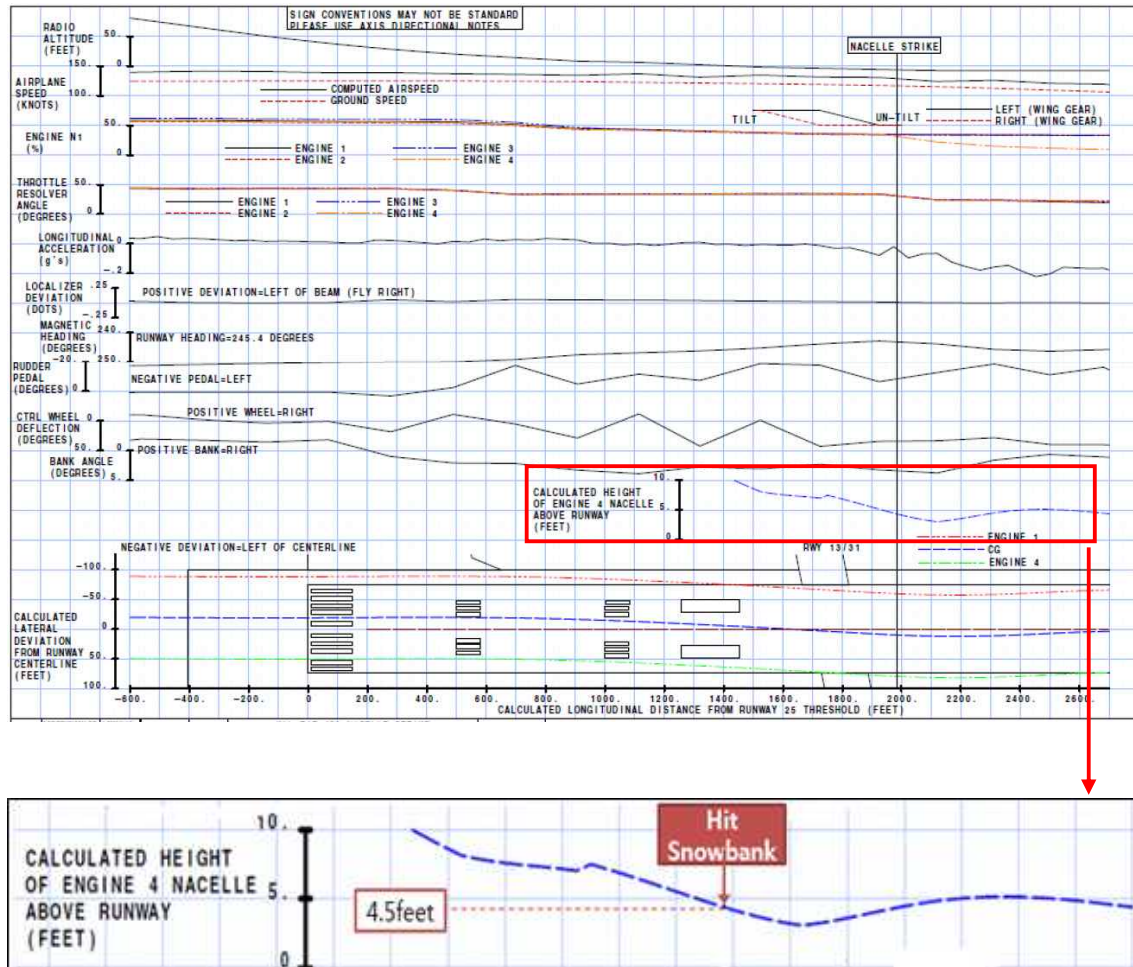
[그림 24] HL7460의 QAR 분석\_ Aero-B-BBA1-C-16-023(Boeing)

HL7460은 [그림 24]와 같이 활주로 시단으로부터 약 1,750피트 지점에 접지하였고, 접지 1초 후 약 1,900피트 지점에서 No.4 엔진이 지상장애물에 접촉되었다. HL7460은 접지 시 활주로 중앙으로부터 좌측으로 5.7피트(1.7미터), 지상장애물에 접촉 시 우측으로 5피트(1.5미터)에 위치하였다.

HL7460이 활주로 접지 시 4번 엔진의 지상 높이는 약 7피트(2.1미터), 지상장애물과 접촉 시 4번 엔진의 지상 높이는 4.5피트(1.37미터), 최소 3

피트(0.9미터)까지 감소 후 다시 5피트(1.5미터) 높이로 안정되었다고 분석하였다.

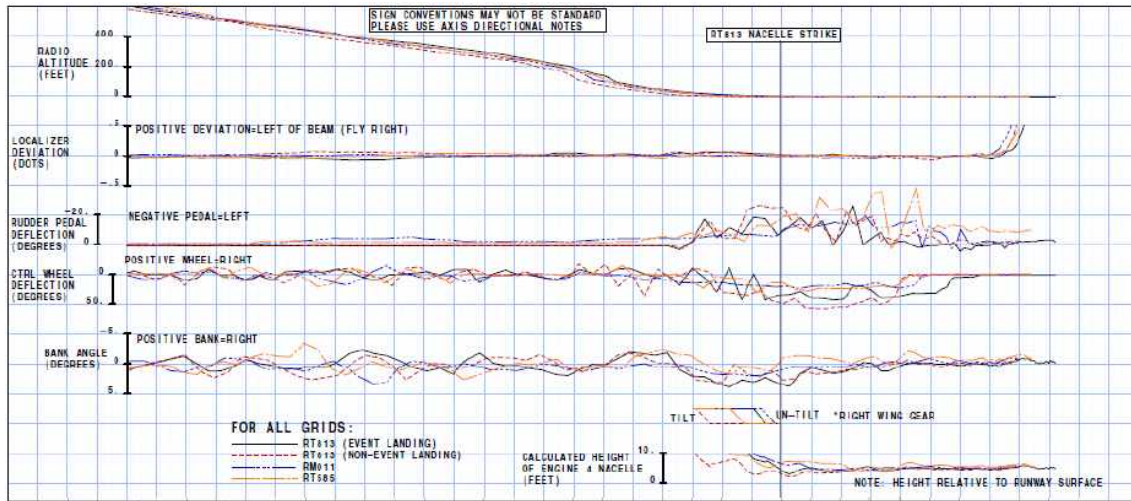
[그림 25] 1월 25일 제주공항에 착륙한 B747-400 항공기의 QAR 분석자료\_ Aero-B-BBA1-C-16-023(Boeing)

보잉사는 [그림 25]와 같이 최종접근구간에서 접근하여 착륙 후 개방할 때까지 4대의 B747-400 항공기에 대한 경사각과 로칼라이저 경로의 벗어남, 방향타와 조종간의 사용 등을 비교하여 분석하였다.

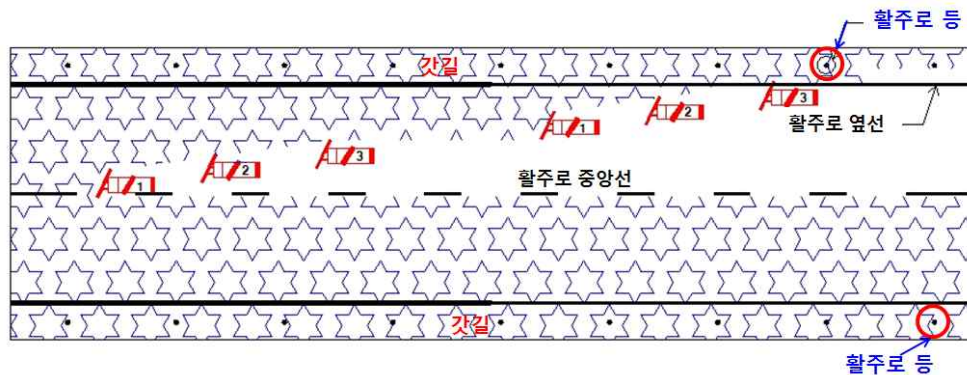
[그림 26] 제주공항 제설 작업

일체식 제설차 3대는 [그림 26]과 같이 한 대의 제설차량이 활주로 중앙에서 우측으로 먼저 밀어내고 다음 제설차량이 다시 우측으로 밀어내는 방식으로 활주로를 왕복하며 활주로 옆선표지까지 눈을 밀어내었다.

일체식 제설차 한 대는 갓길에 위치한 약 30cm 높이의 활주로등을 보호하기 위해 활주로 옆선표지를 따라 운행하며 활주로 중앙에서 활주로 옆선표지까지 밀려나온 눈을 활주로등 쪽으로 더 밀어내고 활주로 밖으로 불어내는 방식으로 제설작업을 실시하였다.
